**TRIBUNALE DI VERONA**  
**ESECUZIONI IMMOBILIARI**

**PERIZIA DI STIMA**  
**LOTTO UNICO**

<b>Esecuzione Immobiliare</b>	RGE N. 362 / 2023
<b>Giudice</b>	G.E. ATILIO BURTI
<b>Creditore procedente</b>	ORGANA SPV Srl
<b>Parte esecutata</b>

<b>Procedura</b>	RGE 362/2023
<b>Lotto</b>	UNICO
<b>Diritto Oggetto di Vendita</b>	Piena Proprietà dell'Intero
<b>Tipologia Immobiliare</b>	VILLA CON PISCINA mq.670
<b>Ubicazione</b>	SAN BONIFACIO (VR), Via Praissola n° 14
<b>Dati Catastali</b>	NCEU, Comune di Verona (VR), Foglio 6 mp.n°1593 sub.1 A/7 BCNC sub.3 mp.n°1593 sub.2 C/6 mp.n°1593 sub 4-5 F1
<b>Valore di Stima al netto delle decurtazioni</b>	Euro 543.000
<b>Stato Occupazione</b>	Occupato da persone e cose
<b>Irregolarità Edilizie</b>	presenti
<b>Irregolarità Catastali</b>	presenti
<b>Esistenza di Formalità cancellabili</b>	non TRASCRIZIONE NN 51272/33329 del 23/12/2016 - verbale assegnazione casa coniugale
<b>Note</b>	Nessuna Opponibilità alla Procedura in quanto la Trascrizione è successiva all'Atto di Compravendita

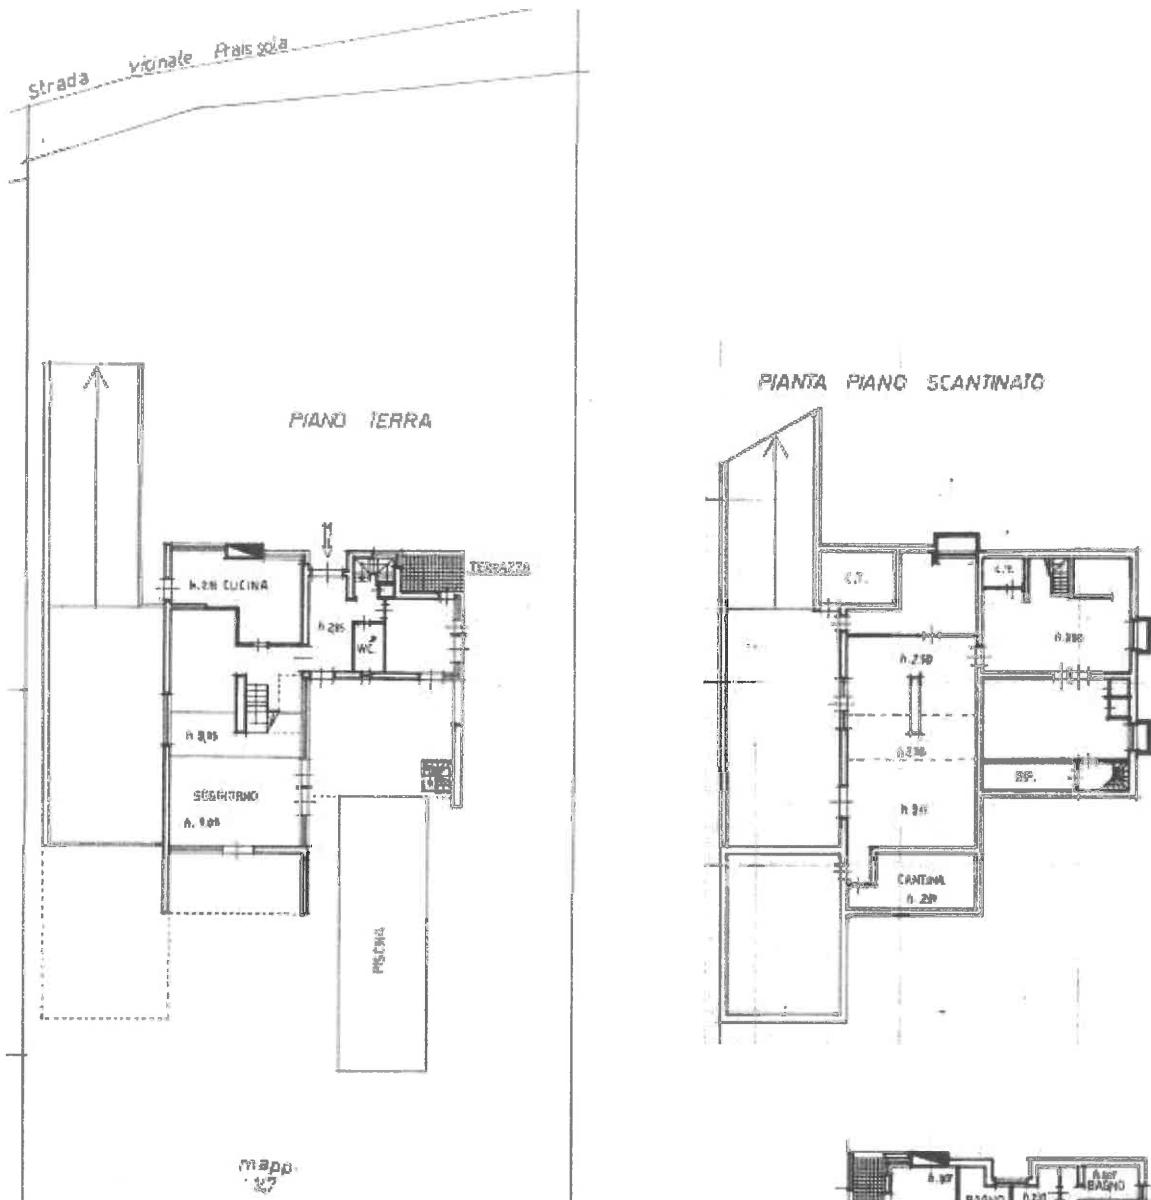
Stralcio Planimetria dell'abitazione piani S1-T-1e corte esclusiva antistante l'abitazione.

Il fabbricato oggetto di pignoramento è una villa residenziale con giardino e piscina . Si sviluppa su due piani fuori terra, con due porticati, un piano interrato e un garage. E' dotata di accessi indipendenti e di recinzione intorno alla proprietà.

Al piano terra si trova l'ingresso principale comunicante con un grande vano rappresentato dal soggiorno e dalla zona pranzo. Attraverso questi ambienti si accede alla cucina e al piano superiore, e a due porticati ricavati all'interno del perimetro del piano primo e confinanti con il giardino sul retro lato Sud.

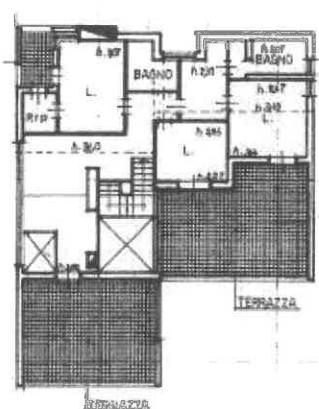
Pianta piano primo

Al piano primo si trova il soppalco, n.3 stanze da letto con i relativi bagni e due ampie terrazze ricavate nel sottotetto. Tutto il piano è mansardato.

Dalla scala nel soggiorno attraverso il ballatoio, sempre in legno, si accede al soppalco. Questo risulta aperto sul locale soggiorno dal vuoto occupato dalla scala e da un secondo vuoto chiuso con vetro antisfondamento . E' caratterizzato da ampie vetrate su due lati, dal tetto spiovente con altezza di colmo pari a m.3,90 e altezza minore pari a m.2 e dalla porta che accede ad una prima terrazza.

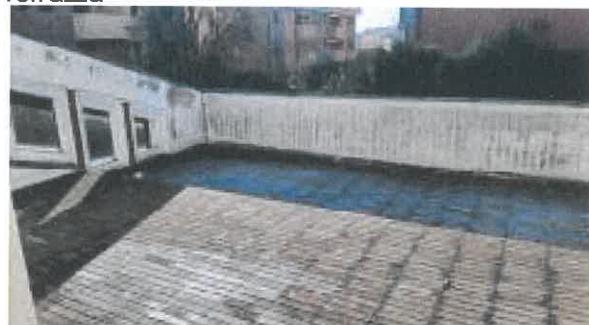
Terrazza

cancello. Si evidenziano problemi di infiltrazione acqua dal tetto e dal pavimento delle terrazze.

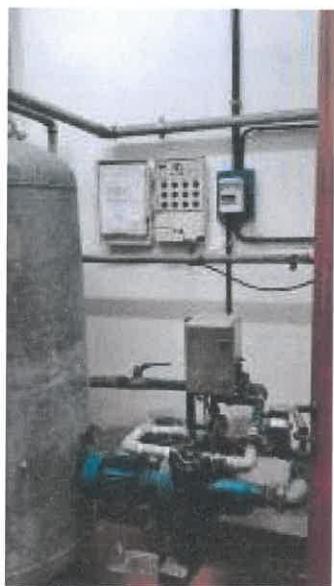
Desalinizzatore

L'approvvigionamento idrico avviene dall'acquedotto e gli scarichi fognari vanno in fognatura comunale. Sono presenti inoltre un impianto di trattamento dell'acqua del pozzo e il gruppo di filtrazione dell'acqua della piscina con apposita pompa.

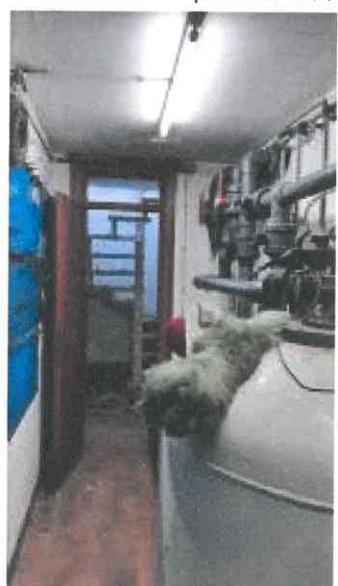
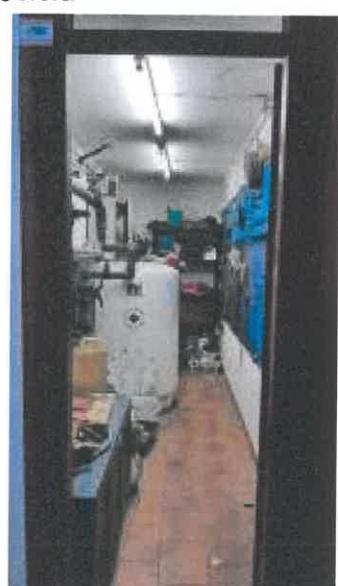
Locale Tecnico piscina e scala chiocciola

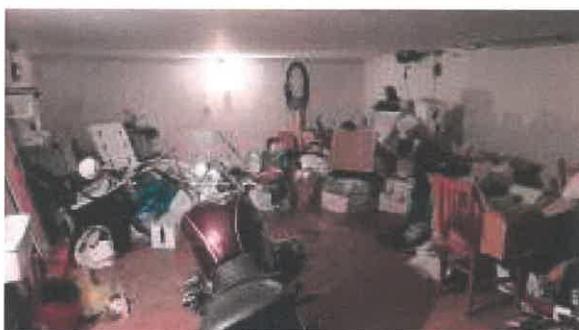
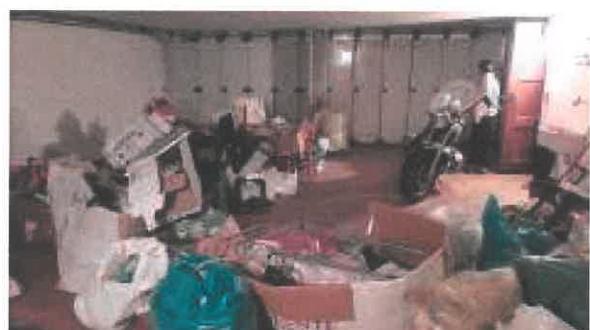
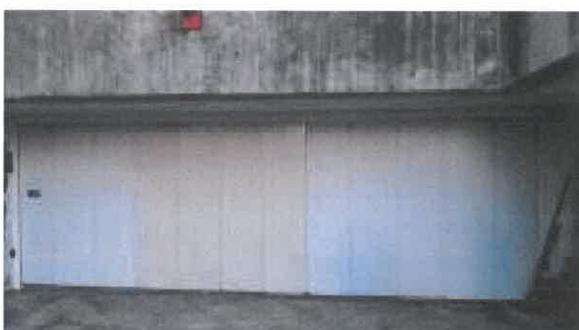
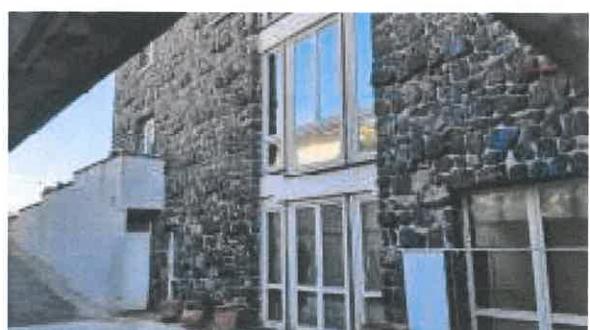
### Garage

Locale al piano interrato delle dimensioni di circa m.9 x m.6,20 e altezza pari a m.2,10. Il locale è chiuso da una serramenta scorrevole che copre una luce di m.6, pari a circa la larghezza del garage, e scorre completamente sulla parete laterale. Le pareti sono intonacate e tinteggiate e il pavimento è rivestito in cotto. Il garage comunica internamente con la taverna e con la cantina di vini attraverso una porta in legno e un piccolo disimpegno. L'accesso è esterno dalla rampa larga circa m.4 che scende perpendicolare al garage per poi allargarsi in corrispondenza dell'arrivo.

Stato manutenzione : complessivamente in buono stato, non funziona l'automatismo della porta scorrevole.

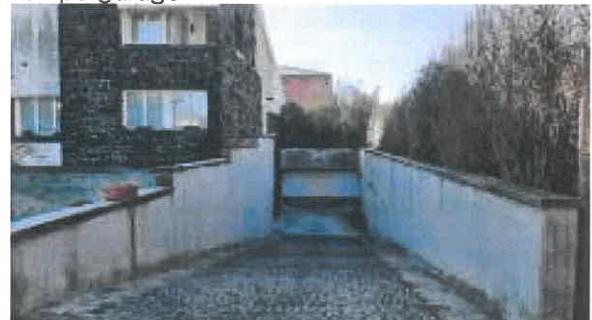
Rampa garage

La corsia carrabile è pavimentata in parte in cemento, in parte con sassi e in parte rivestita con opus incertum. La rampa è larga circa m. 4 che diventa m.5 nella parte di arrivo con accesso ai garage alla taverna e alla Centrale Termica. Le pareti sono rivestite in pietra, i muretti di protezione in parte intonacati in parte in calcestruzzo sono delimitati da copertina in tufo.

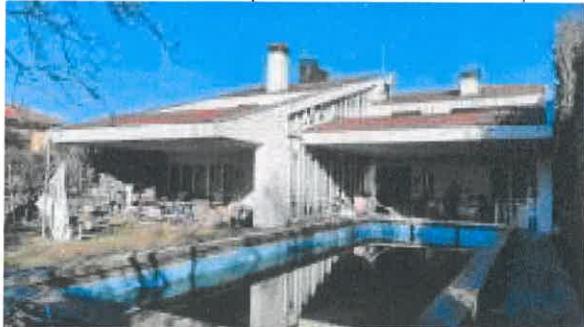
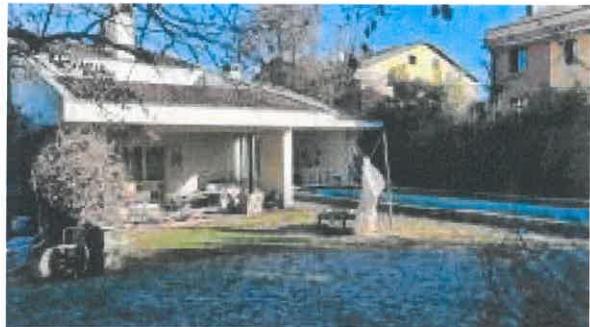
Giardino sul retro con piscina - Vista Piscina e porticati

La piscina si presenta con una struttura in calcestruzzo armato, interrata, interamente piastrellata e con bordo rialzato in pietra di tufo. Le dimensioni sono pari a circa m. 4,95 x m.15,00.

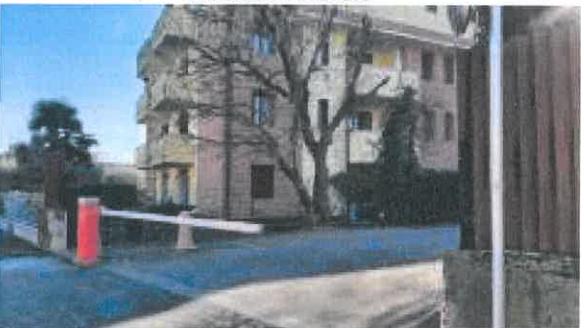
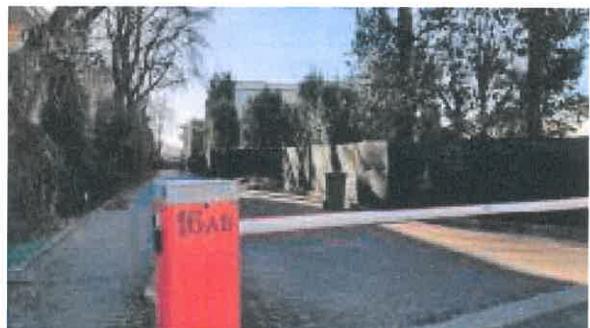
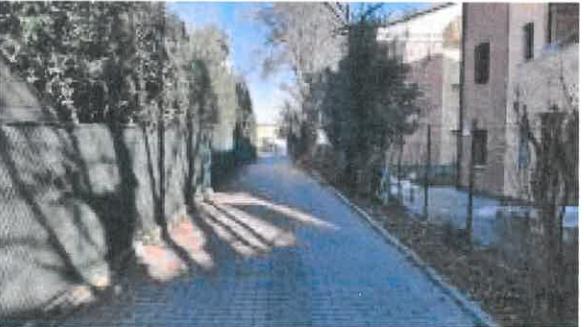
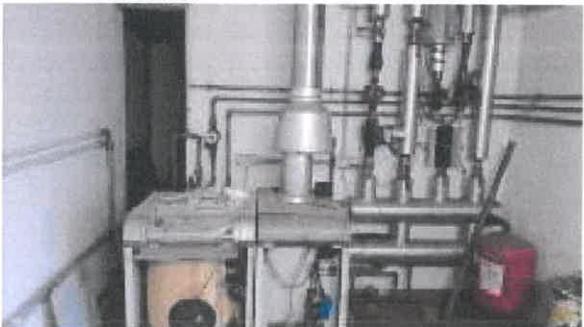
Area Urbana - Stradello laterale

- Stradello privato - identificato con il sub. 4 è una via posta lateralmente alla proprietà con accesso dalla strada principale fino al condominio sul retro. La via è larga circa m.5 con uno slargo all'imbocco. L'accesso è regolato dalla presenza di una sbarra che si solleva a comando ed è consentito il passaggio solo agli utenti del condominio sul retro. Lo stradello risulta totalmente pavimentato con autobloccanti, delimitato su un lato con una recinzione in plastica e una cortina di piante di alto fusto, mentre sull'altro lato da rete in ferro su muretto basso in cls. Presenza di apparecchi illuminanti a palo.

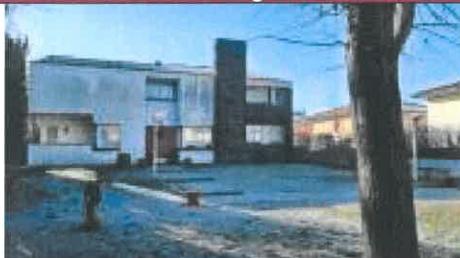
Subject		Rilievo fotografico : esterno		
Breve descrizione (S) Villa su due piani con giardino, piscina e garage e un'ampia Zona servizi al piano Interrato. Sono presenti la centrale termica e locale tecnico della piscina.
