TRIBUNALE DI VERONA  
ESECUZIONI IMMOBILIARI

PERIZIA DI STIMA CON PIU' LOTTI  
LOTTE DA 1 A 2

LORENZO  
MARCONATO  
ARCHITETTO

| Esecuzione Immobiliare | 86/2025 R.E. riunita con 335/2023 R.E. |

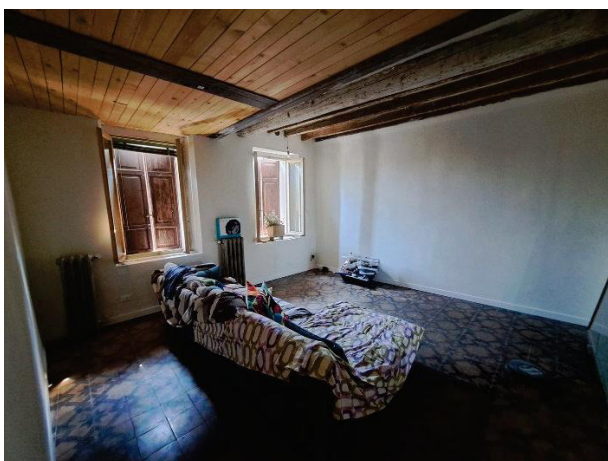
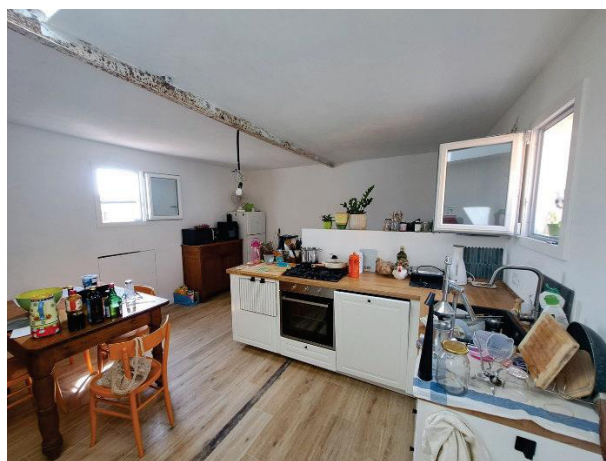
All'interno dell'appartamento le superfici parietali sono intonacate e tinteggiate. I pavimenti sono realizzati con cementine originali al primo piano ed in parquet al piano sottotetto; nei due bagni i rivestimenti parietali sono stati realizzati con resine e sono presenti tutti gli apparecchi sanitari. I serramenti esterni in parte sono ancora quelli originali in legno con vetro singolo ed in parte sono stati sostituiti da nuovi serramenti con telaio in legno verniciato e vetrocamera; mentre gli oscuranti sono costituiti da ante in legno verniciato. Le porte interne sono in legno tamburato cieco con cornici e pannellature laccate. Devono ancora essere completate, se pur in minima parte, alcune lavorazioni per poter considerare ultimata l'opera in progetto.

Le dotazioni degli impianti tecnologici dell'unità sono di tipo medio. L'impianto elettrico sottotraccia con tensione 220 v. è allacciato, tramite contatore, alla rete di fornitura pubblica. L'impianto idro-termo-sanitario alimenta con acqua calda e fredda la cucina e i bagni. L'impianto termo-sanitario è costituito da un

Per quanto concerne la conformità di tutti gli impianti sopra descritti, non essendo stati completati i lavori di ristrutturazione previsti dalle autorizzazioni rilasciate, si specifica che non è mai stato rilasciato un certificato di agibilità e non sono state ancora prodotte le certificazioni di conformità degli impianti realizzati.

Gli elementi portanti verticali del fabbricato sono costituiti da setti in muratura di pietrame misto. I solai intermedi hanno struttura realizzata in legno con alcuni profili di rinforzo in acciaio. La copertura ha in parte struttura in legno a due falde, guaina impermeabilizzante e manto in coppi e in parte è piana, con struttura apparentemente realizzata in latero-cemento, nella zona sottostante la terrazza

dell'ultimo livello. Le strutture apparentemente risultano in buone condizioni di manutenzione, essendo il fabbricato in corso di ristrutturazione.

Riguardo le condizioni di manutenzione e le effettive dotazioni dell'appartamento oggetto di stima, è bene ribadire che, non essendo stati completamente ultimati i lavori di manutenzione straordinaria, è difficile esprimere un attendibile giudizio. Non è dato sapere nel dettaglio quali opere di consolidamento strutturale o di efficientamento energetico siano state eseguite. Ad un'ispezione visiva e sulla base dell'esperienza del perito le condizioni delle parti sulle quali si è intervenuti possono dirsi ottimali. Si stima dunque che le opere di completamento riguardino principalmente le finiture e che esse possano rappresentare un residuo del 15% di quanto previsto dal progetto, per dare l'opera finita.

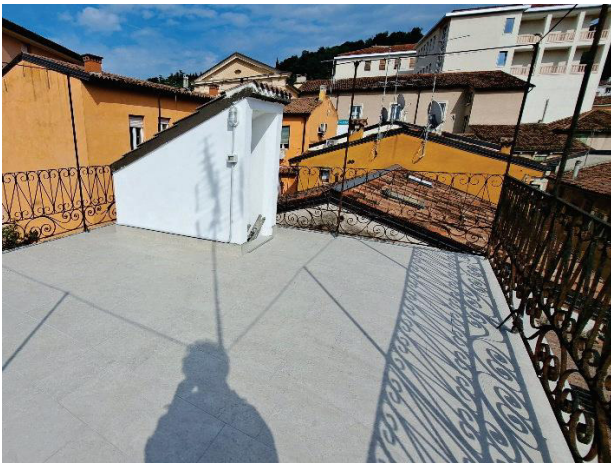
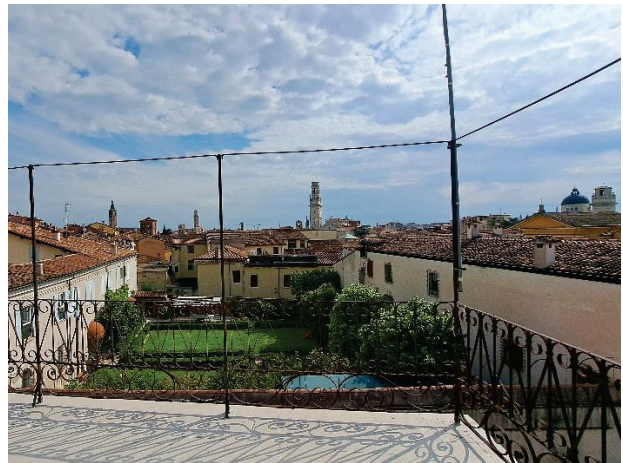
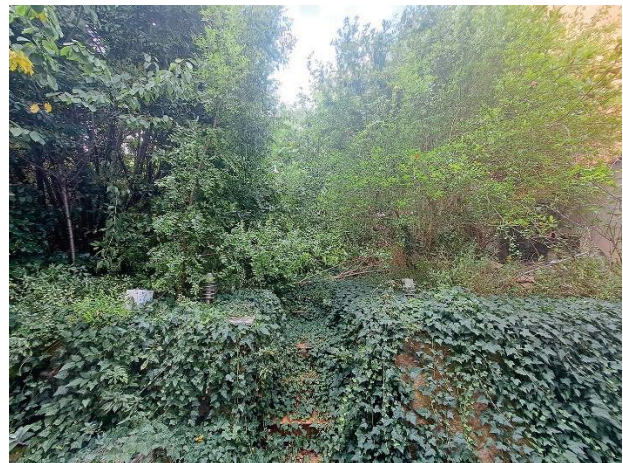
Come in precedenza indicato, l'unità residenziale oggetto di esecuzione è dotata di alcune pertinenze di proprietà esclusiva. Si tratta essenzialmente del balcone sul fronte nord, al piano primo, della terrazza in copertura e di un piccolo terreno a giardino incolto sito sul retro dell'area di pertinenza comune del fabbricato.

Il balcone guarda verso il cortile interno del fabbricato ed è accessibile da una porta finestra di una delle due camere da letto. La terrazza invece è posizionata in copertura ed è raggiungibile attraverso una scala interna che si diparte dal sottotetto. Attualmente la scala è assente e sostituita da una scala a pioli.

Sia il balcone, che il terrazzo conservano i parapetti originali in ferro battuto. La pavimentazione della terrazza è stata rinnovata con l'uso di materiale ceramico da esterni color tortora ed è dotata di impianto elettrico minimale, posizionato nel piccolo vano in muratura intonacata che contiene il vano scala interno di accesso (vedi foto). Molto apprezzabile è la vista dalla terrazza verso le aree circostanti e verso il centro storico di Verona.

quello che identifica il fabbricato e la relativa area di corte, sul confine nord. Il terreno all'atto del sopralluogo non era accessibile poiché incolto ed infestato da arbusti e piante, così come l'adiacente porzione a giardino del Mapp. 20. Catastalmente esso ha una superficie di 84 mq. ed è intercluso tra fondi di altre proprietà, mentre è accessibile soltanto attraverso il passaggio pedonale attraverso i sub 6 e 7 b.c.n.c. ai sub 4 e 5 del Mapp. 20 (ingresso e corte).

Beni comuni non censibili ai sub 4 e 5, come menzionato, sono poi il sub 6: ingresso e vano scala comune; ed il sub 7: corte. L'atrio d'ingresso comune è posizionato al pian terreno del fabbricato, in posizione baricentrica ed è dotato di due portoni sui prospetti nord e sud (accesso da vicolo Coeli). La corte sub 7 nella porzione più prossima al fabbricato è di fatto un vero e proprio cortile di piccole dimensioni, ed in parte a giardino, anch'esso incolto.
