**TRIBUNALE DI VERONA**  
**ESECUZIONI IMMOBILIARI**

**PERIZIA DI STIMA**  
**LOTTO UNICO**

**Procedura esecutiva n. 100/2025 RGE**

Planimetrie catastali di raffronto C.E.U. fg. 52 – m.n. 226 subb 1 e 2 col rilievo del CTU  
Scala 1:200

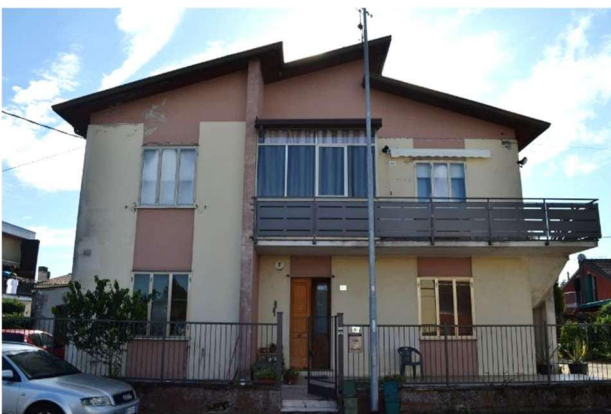
foto 1 - lungo il perimetro della proprietà bifamiliare, sopra i muretti di confine, sono fissate recinzioni in comune ferro battuto. In copertura, gli sporti di gronda raggiungono circa il metro di aggetto, evidenziando la rientranza della cornice perimetrale in corrispondenza della concavità di sedime, con due giaciture di falda utili. Evidenti i segni di degrado sulle finiture esterne

*Dell'età quasi sessantennale dell'immobile e dei costi sistemazione minima come segue: ritinteggiature/intonacature esterne (€ 20.000,00), sistemazione e integrazione degli impianti tecnologici (€ 5.000,00) e ottenimento delle dichiarazioni di rispondenza ex art. 7, comma 6, del DM n. 37/2008 per gli impianti stessi (€ 1.500,00) – si è debitamente tenuto conto nell'estimo.*

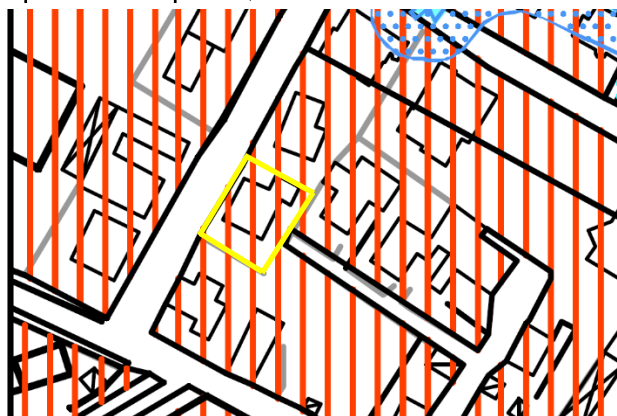
foto **3** - estratto dalla tavola 13.3.9 del vigente piano degli interventi di Cerea, fuori scala. In giallo è delimitato il perimetro di massima del m.n. 226 al catasto terreni. Qui si tratta della variante n. 7, parte sesta, dello strumento di piano, ossia l'ultima approvata e reperibile sul sito web del Comune. Come si nota, di là dall'uniforme tratteggio di zonizzazione, sul lotto non sono elevate particolari prescrizioni. Questi isolati sono particolarmente poveri di standard a parcheggio
