# PERIZIA DI STIMA LOTTO UNICO - INTEGRAZIONE -

Esecuzione Immobiliare R.G.E. n° 274/2024

**RIF. QUESITO PERITALE INTEGRATIVO:** *"VERIFICARE QUANTO RIFERITO DALL'ESECUTATO IN MERITO AL MANCATO FUNZIONAMENTO DELL'IMPIANTO FOGNARIO NEL LOCALE CANTINA".*

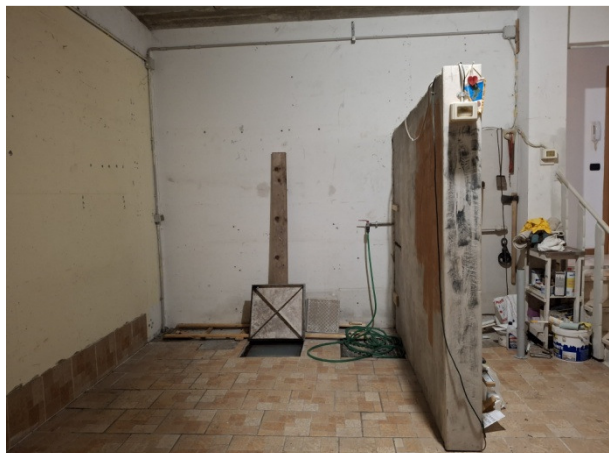
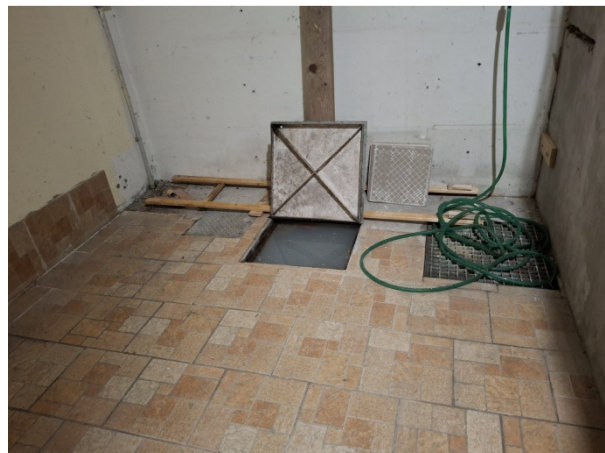
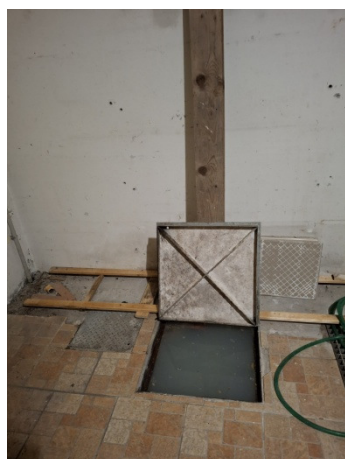
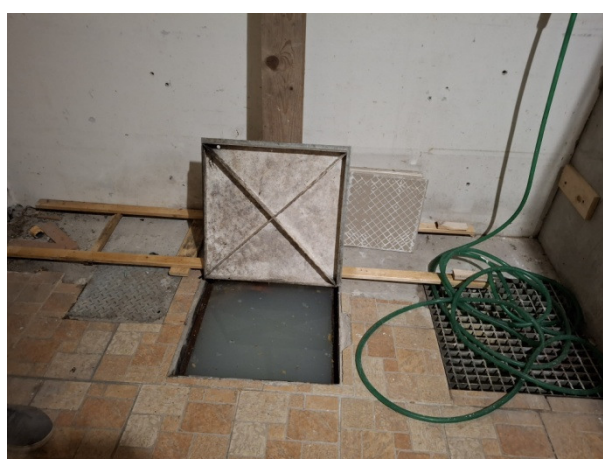
Lo scrivente poteva quindi verificare che, una volta azionato lo "sciacquone" del w.c. sito al piano scantinato, l'acqua si riversava nel vaso sanitario fino ad arrivare quasi in prossimità del suo bordo superiore, per poi defluire dallo scarico con estrema lentezza. Si è potuto altresì riscontrare che il pozzetto, sito all'interno del garage, in cui è allocata la pompa di rilancio delle acque reflue in fognatura, si presentava pressoché colmo d'acqua (rif. allegato n° 2, foto da n° 1 a n° 4).

Al riguardo, lo scrivente ritiene che - come anche verbalizzato dal Custode Giudiziario (rif. allegato n° 1) - per verificare le cause di tale problematica sia necessario:

- verificare, tramite l'ausilio di elettricista, il corretto funzionamento della pompa di rilancio delle acque alla fognatura comunale;
- effettuare una videoispezione, tramite l'assistenza di una ditta specializzata, al fine di

verificare l'eventuale ostruzione della condotta fognaria e la sua corretta pendenza.
