## PERIZIA DI STIMA LOTTO UNICO

| <b>Esecuzione Immobiliare</b> | RGE N. 294/2025 <b>Riunita al</b> RGE N. 80/2026 |

| <b>Tipologia Immobiliare</b> | DEPOSITI al PIANO SEMINTERRATO con CORSELLO esclusivo e RAMPA esterna comune |
| <b>Ubicazione</b> | CEREA (VR), Via Calcara |

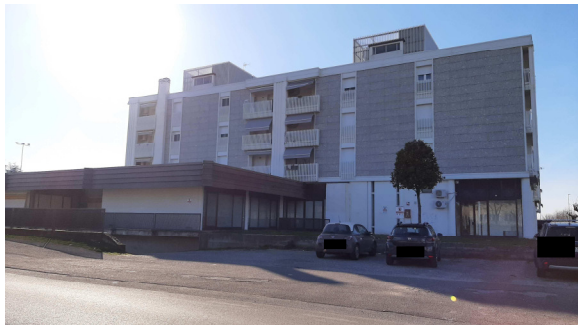
Blocco su via M.Lessini

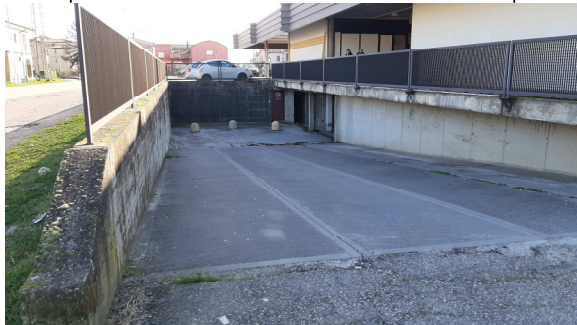
Stato manutenzione: Lo stato di conservazione dell'intero complesso risulta buono; si evidenzia tuttavia intorno alla rampa esterna, che accede al seminterrato, delle macchie scure sulle pareti contro terra e in corrispondenza dell'attacco della ringhiera. L'area interessata dalla procedura versa in uno stato di abbandono, alcune opere risultano incompiute, il cancello è chiuso da un lucchetto e sono presenti dissuasori di sosta all'esterno al fine di impedirne l'utilizzo indebito da parte di soggetti estranei.

Rampa comune alle Residenze e ai Depositi

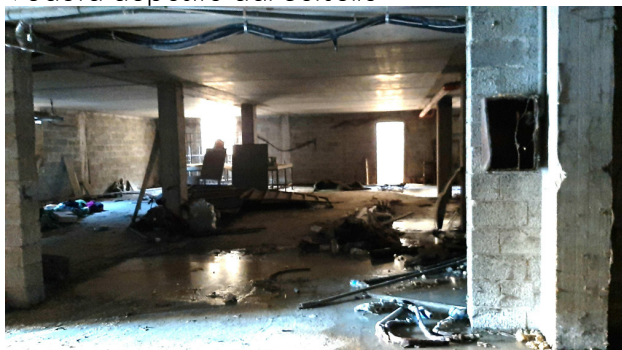
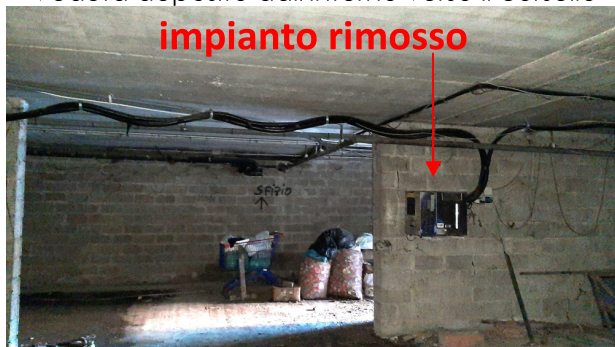
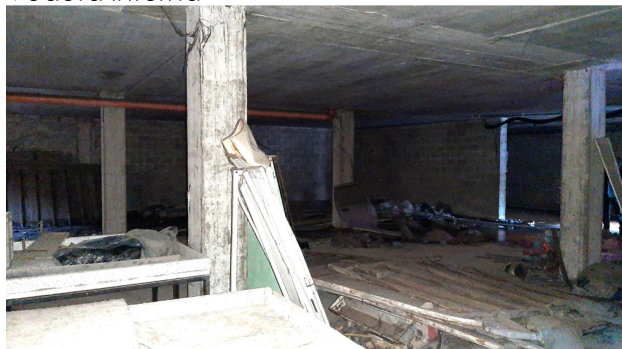
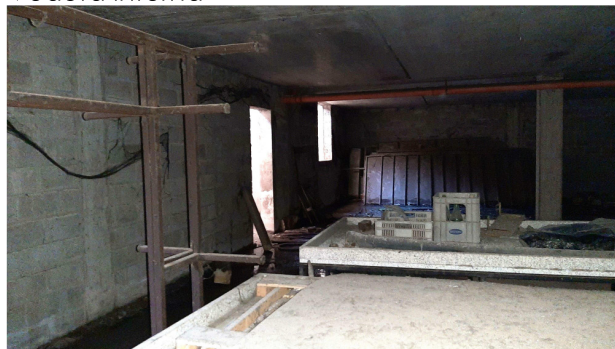
## FOTO DEPOSITO SUB 49

Stato manutenzione: Tutta l'area asservita ai depositi versa in uno stato di incuria, caratterizzato dalla presenza di rifiuti e da criticità legate a fenomeni di infiltrazioni d'acqua. I locali sono privi di serramenti interni ed esterni, delle scale di sicurezza, di idonea impermeabilizzazione e del massetto di pavimentazione. Assenti gli impianti.

Veduta deposito dal corsello

Veduta deposito dall'interno verso il corsello

Veduta interna

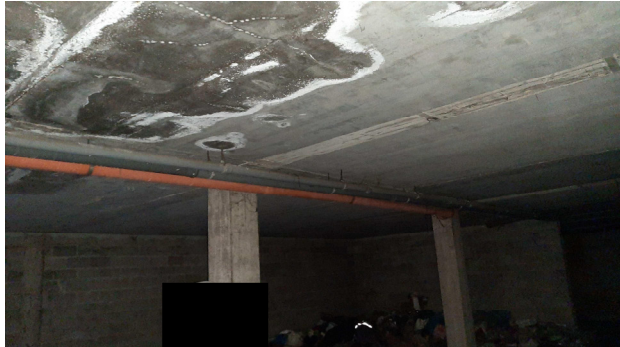
Infiltrazioni dal solaio

- E' stato calcolato un valore di deprezzamento in base alle condizioni dell' immobile per il rischio di danni dovuti alla prolungata esposizione del piano seminterrato ad infiltrazioni d'acqua. Il deprezzamento è stato stabilito in assenza di garanzia per vizi pari al 20% del valore di quota della stima.

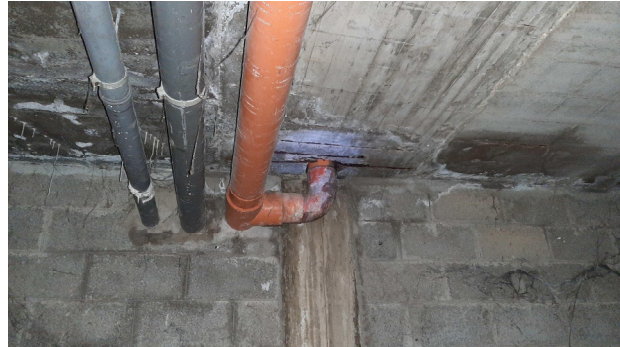
infiltrazioni dall'innesto delle tubature col solaio

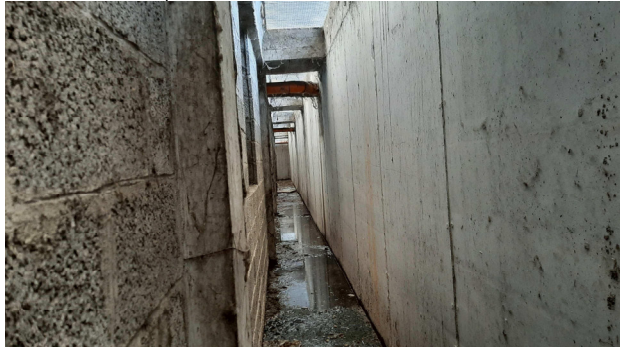
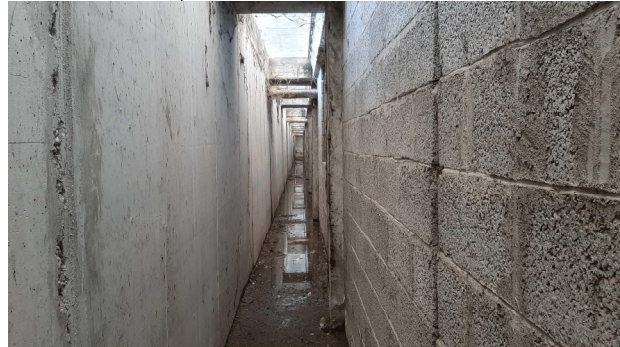
L'areazione interna dei locali avviene da una bocca da lupo continua, larga cm 90, protetta superiormente da griglie metalliche.

Bocca da lupo continua vista da sinistra

Bocca da lupo continua vista da destra

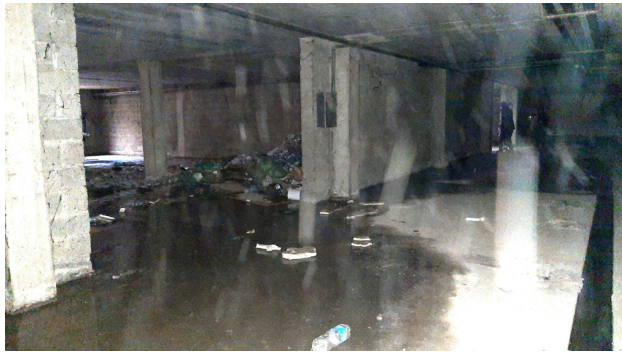
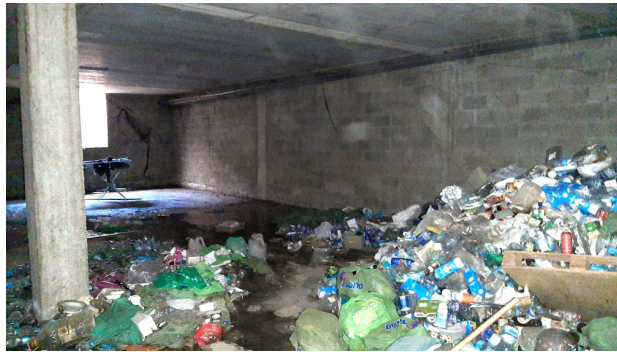
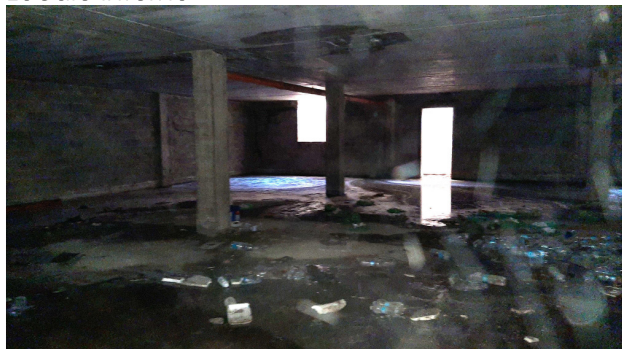
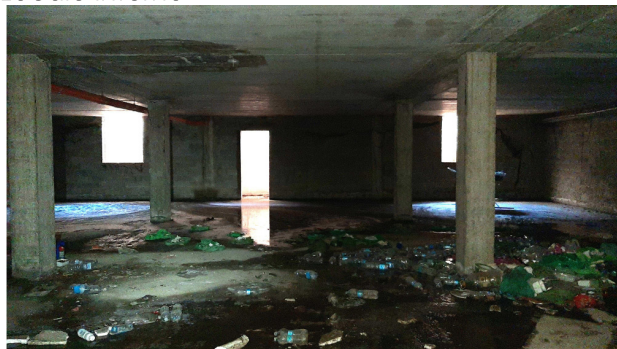
### FOTO DEPOSITO SUB 51

- Deposito SUB 51. Si tratta di un locale deposito della superficie utile di mq.220, pari a circa m. 15,90 di lunghezza e m.13,80 di larghezza, con altezza m.2,65.

E' il terzo deposito a sinistra del corsello ed è percorso su un lato dalla bocca da lupo su cui affacciano n.2 finestre e n.1 porta. Al locale si accede da un portone di grande dimensione pari circa a m.4 x altezza m.2,65. Al centro insistono n.4 pilastri in cemento armato della sezione di cm35xcm35. A soffitto sono presenti n.2 linee di scarico dei reflui del soprastante edificio.

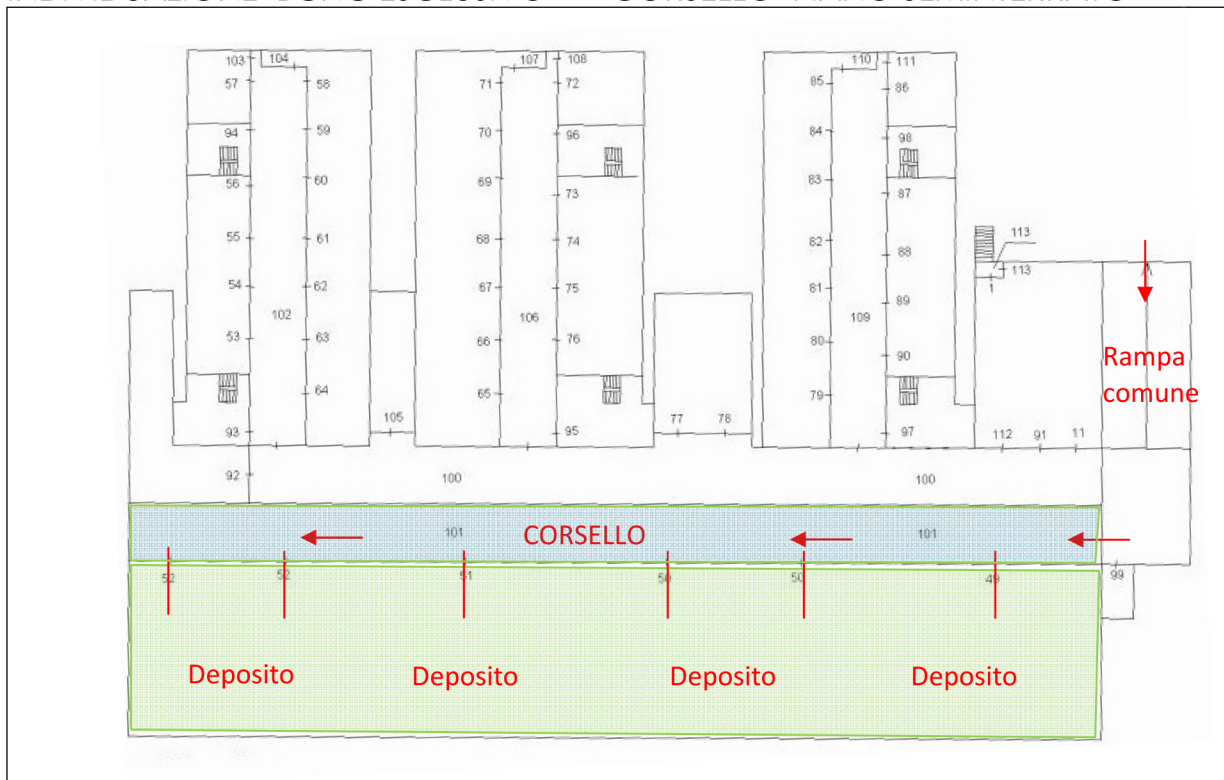
## INDIVIDUAZIONE BCNC ESCLUSIVO - CORSELLO PIANO SEMINTERRATO

Il corridoio si sviluppa perpendicolarmente alla rampa d'accesso comune, tra l'area dei box e quella dei depositi, risultando totalmente asservito a questi ultimi. Ha dimensioni pari a m.80,60 di lunghezza e m.4,58 di larghezza e altezza di 2,65 m. e una superficie utile di circa mq.369. Sul corsello si affacciano gli ingressi dei singoli depositi con n.6 aperture, ciascuna della larghezza di m.4 e altezza m.2,65, rispettivamente: un' apertura per il sub.49, due per il sub.50, una per il sub.51 e due per il sub.52. L'accesso principale avviene dalla rampa attraverso un portone in ferro delle dimensioni di m.4,50 x altezza m.2,65. A soffitto sono presenti le tubature relative alle servitù di passaggio degli impianti mentre a pavimento sono presenti n.2 caditoie per lo smaltimento delle acque di superficie: una all'interno, sulla lunghezza del corridoio, e una all'esterno in fondo alla rampa davanti al portone di ingresso.

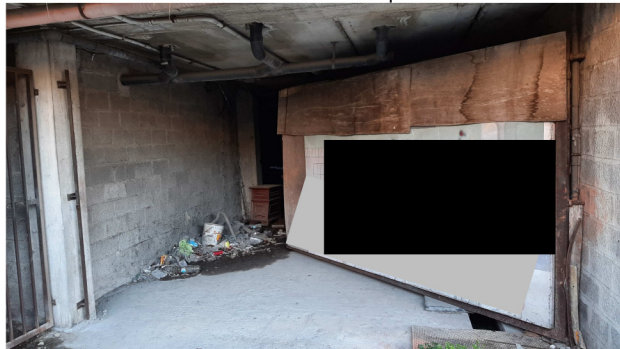
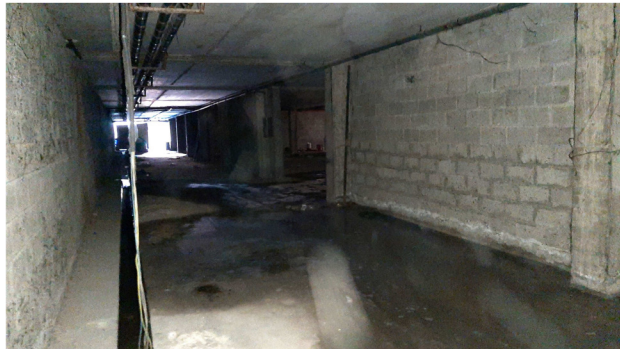
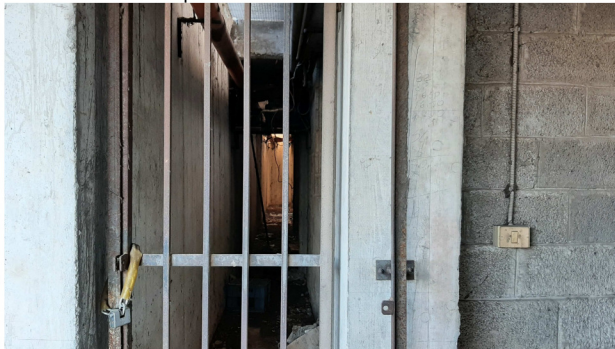
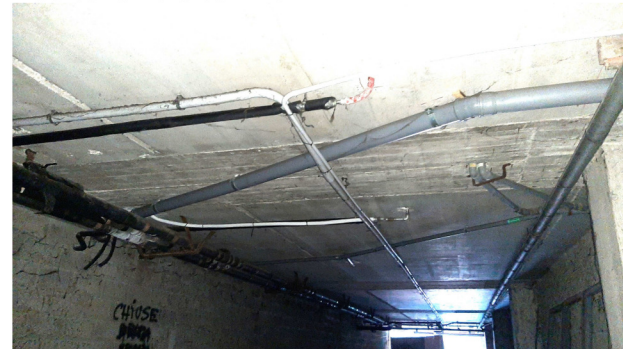
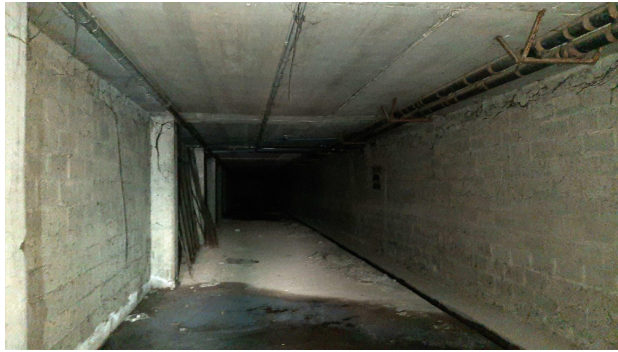
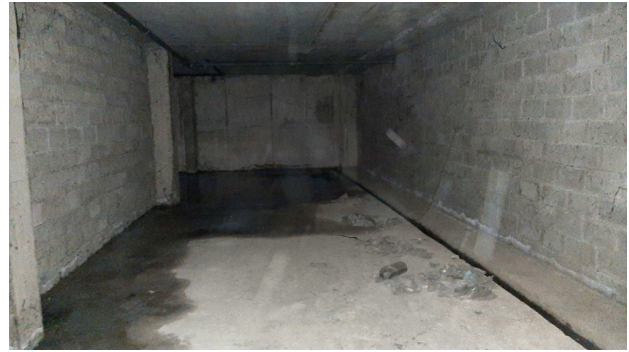
## FOTO BCNC ESCLUSIVO - CORSELLO part.1070 sub.101

Accesso al Corcello dalla rampa

Corcello vista interna

Bocca da Lupo lato Est

Corcello vista soffitto

Corsello vista interna

**Note:** Si fa presente che l'altezza dell'area al piano seminterrato asservita ai depositi è di m.2,65, e sarà di 2,55 m a lavori ultimati, come da autorizzazioni rilasciate.

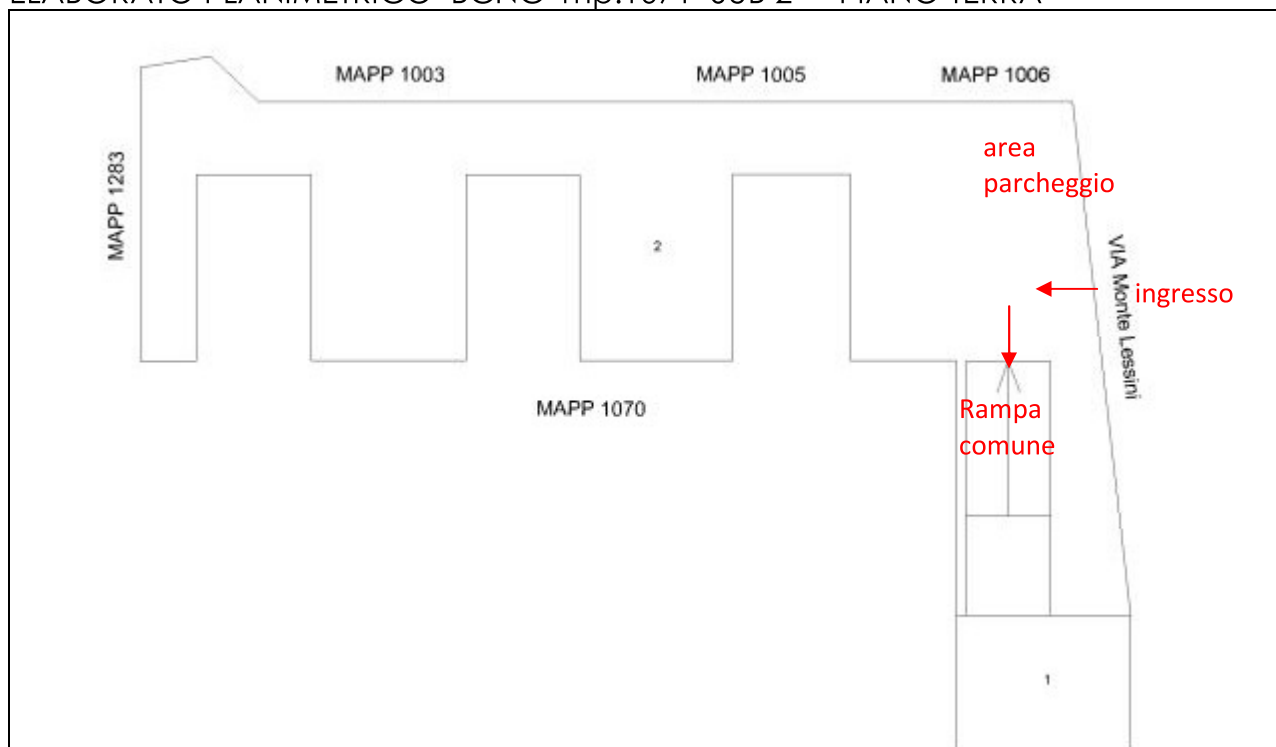
#### ELABORATO PLANIMETRICO BCNC mp.1071 SUB 2 - PIANO TERRA

Trattandosi di unità condominiali, i beni pignorati godono dei diritti sulle parti comuni ai sensi dell'art. 1117 c.c. Nello specifico, i subalterni 49, 50, 51 e 52 hanno diritto sia al proprio BCNC esclusivo, sia al Bene Comune Non Censibile identificato con la particella 1071 sub. 2. Quest'ultimo è comune a tutti i subalterni della particella 1070 e corrisponde all'area su cui insiste la rampa e all'area posta sul retro del complesso.

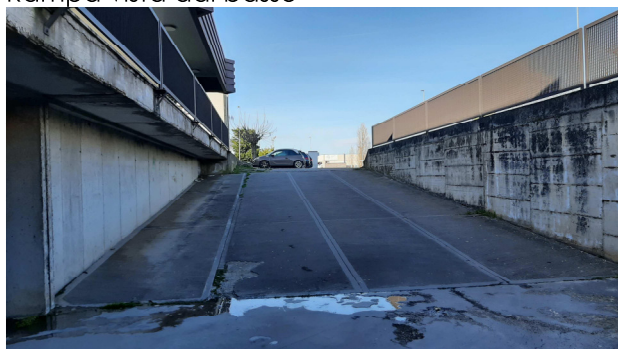
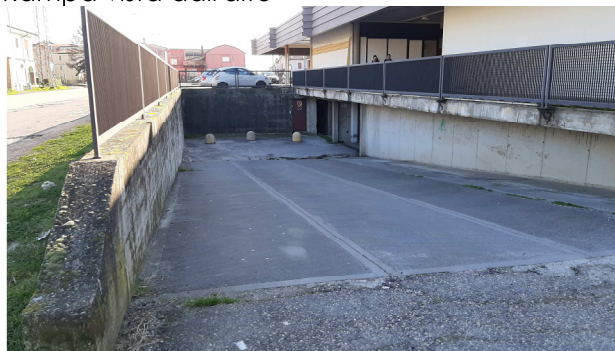
Rampa vista dal basso

Rampa vista dall'alto
