TRIBUNALE DI VICENZA
SEZIONE ESECUZIONI IMMOBILIARI

ELABORATO PERITALE

LOTTO 001

COMPLESSO ARTIGIANALE COMPOSTO DA OPIFICIO CON UFFICI, DUE APPARTAMENTI E DA
PARTICELLA DI TERRENO CONTIGUA

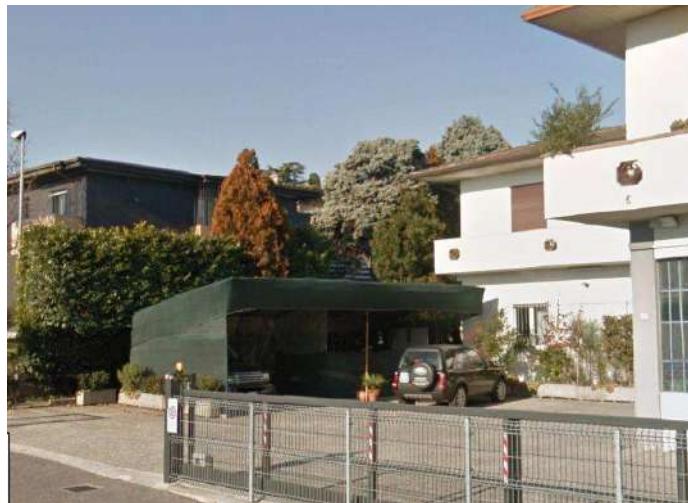
STRUTTURA MOBILE PER RIMESSA AUTO NON AUTORIZZATA

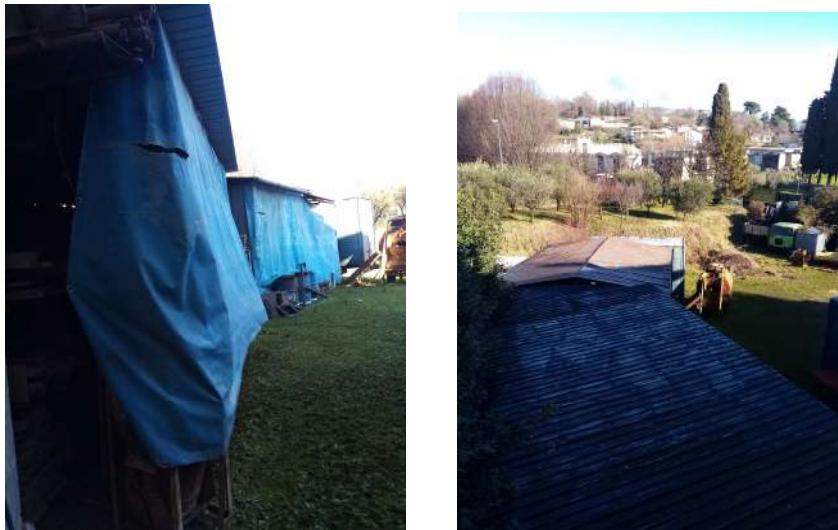
Nella particella sono presenti due tettoie utilizzate come deposito che non sono autorizzate, dovranno essere rimosse.

PARTICELLA 532 - VISTA TETTOIE UTILIZZATE COME DEPOSITO NON AUTORIZZATE

Nella particella 532 sono presenti due tettoie utilizzate come deposito non autorizzate, dovranno essere sanate o rimosse.

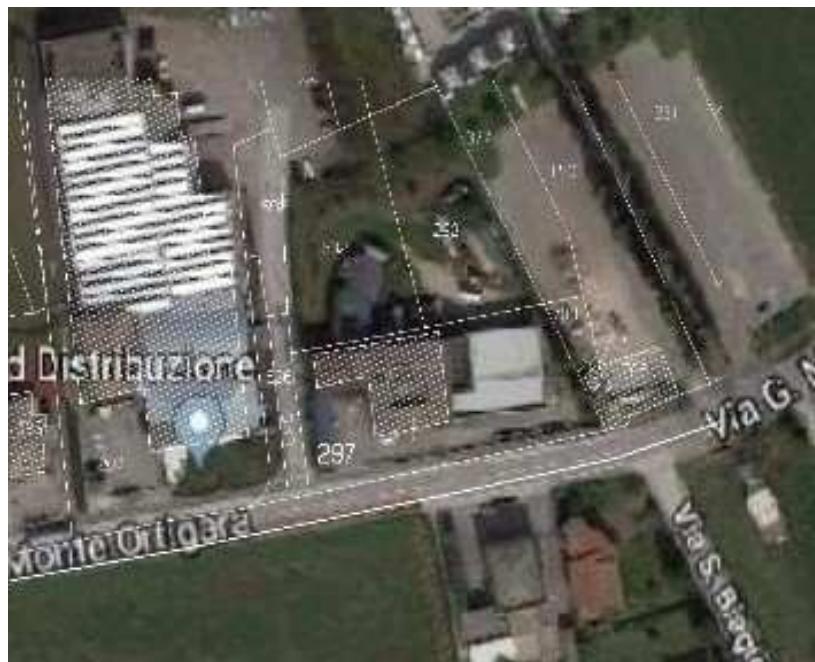
La mappa wegis è corretta, manca l'ampliamento dell'opificio che non è stato accatastato. Per le difformità di ciascun corpo vedasi la descrizione dettagliata ed i disegni nel paragrafo n. 11 dedicato.

SOVRAPPOSIZIONE ORTOFOTO CON MAPPA CATASTALE WEGIS

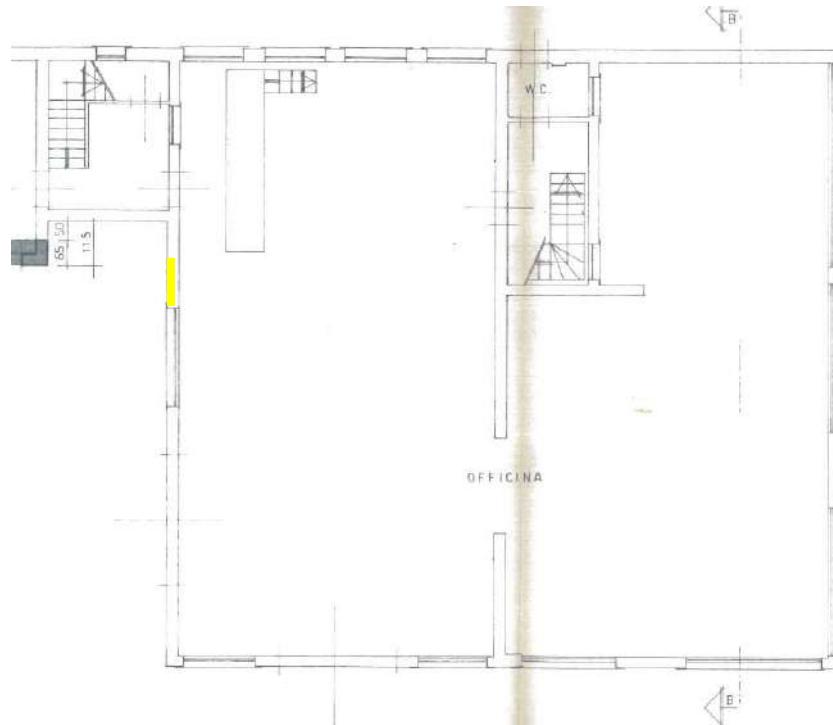
La porzione centrale su due piani è conforme a quanto autorizzato con Licenza Edilizia n. 84/72 e Concessione Edilizia n. 15/92 tranne che per le dimensioni di una finestra al Piano Terra.

PIANO TERRA DELL'OPIFICIO CON DIFFORMITA' RILEVATA RISPETTO ALLA CONCESSIONE EDILIZIA N. 84/87

Bisogna presentare una SCIA in sanatoria per regolarizzare la finestra difforme e una SCIA per conseguire l'agibilità della porzione ad uso officina nel corpo centrale e dell'ampliamento verso Est.

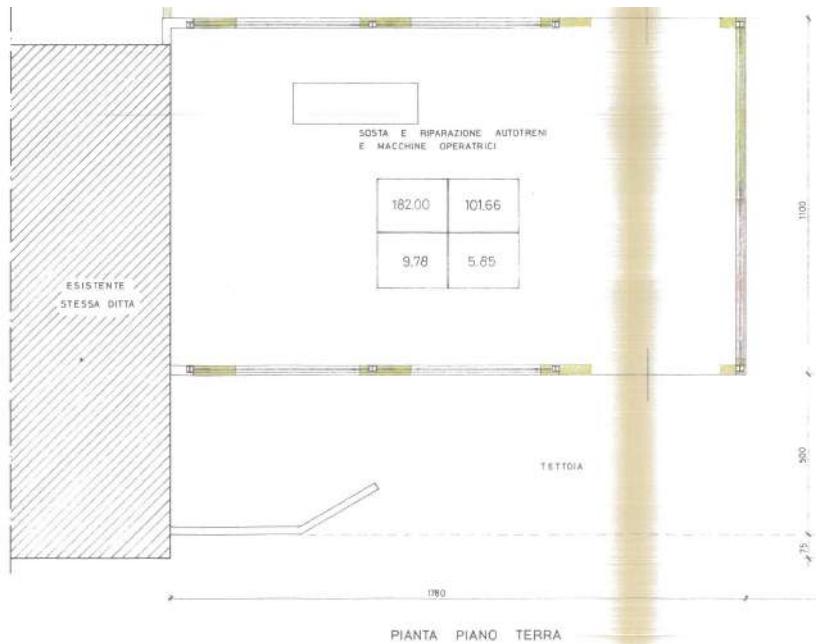
L'ampliamento dell'opificio verso Est è conforme alla variante con P.E. n. 15/92 ma privo di agibilità.

AMPLIAMENTO OFFICINA COME DA P.E N. 15/92

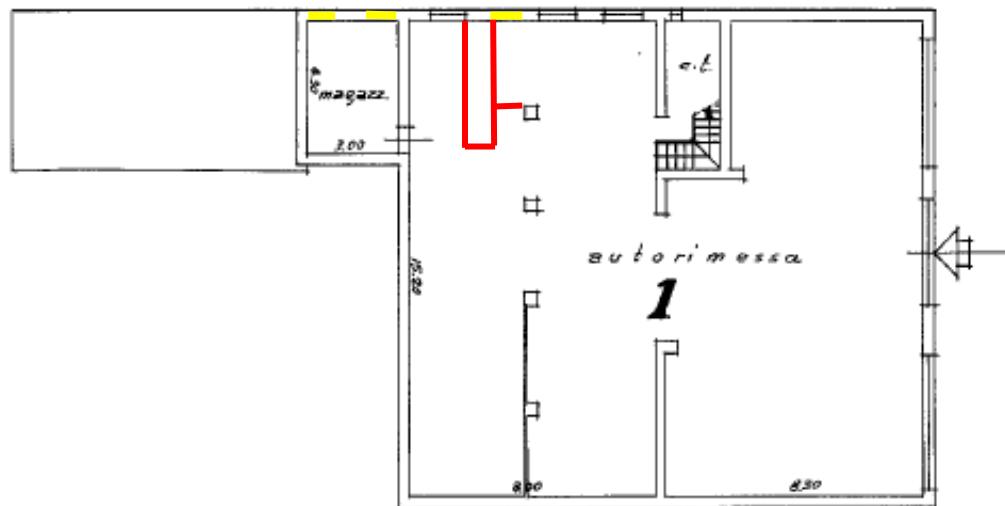
- nel piccolo magazzino mancano due finestre,
- in vicinanza del piccolo magazzino manca la fossa di riparazione delle auto ed una finestra.

PLANIMETRIA CATASTALE DEL PIANO INTERRATO CON DIFFORMITA' RILEVATE

Bisogna presentare per denuncia di variazione catastale una pratica DOCFA, per modifica planimetrica di sagoma una pratica PREGEO.

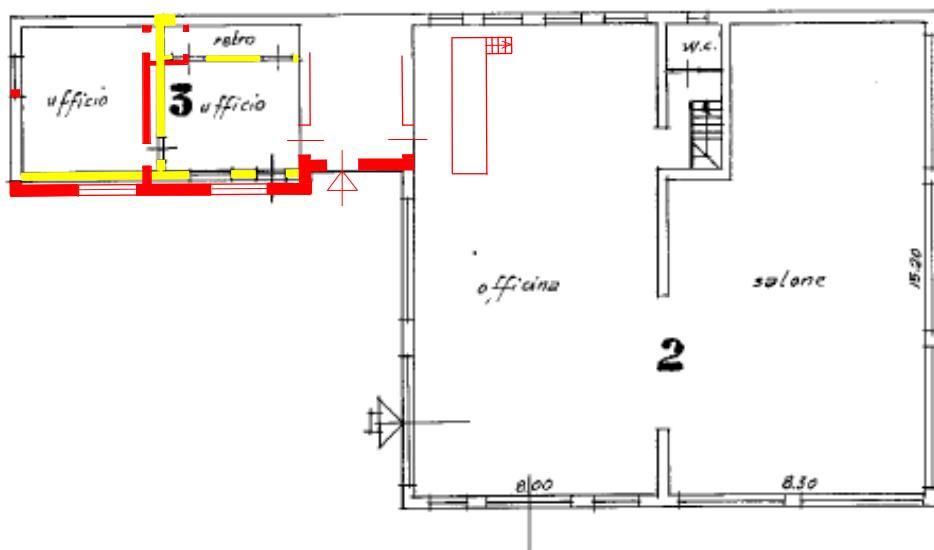
- manca la porta d'accesso dal vano scala comune all'officina,
- non è indicata la fossa di riparazione delle auto.

- il corpo uffici ha dimensioni minori,
- l'ingresso agli uffici si trova attualmente nel vano scala comune,
- la distribuzione interna dei locali è completamente diversa,
- la forometria del prospetto sud è difforme,
- nel prospetto nord è presente una finestra in corrispondenza del w.c.

PLANIMETRIA CATASTALE DEL PIANO TERRA CON DIFFORMITA' RILEVATE

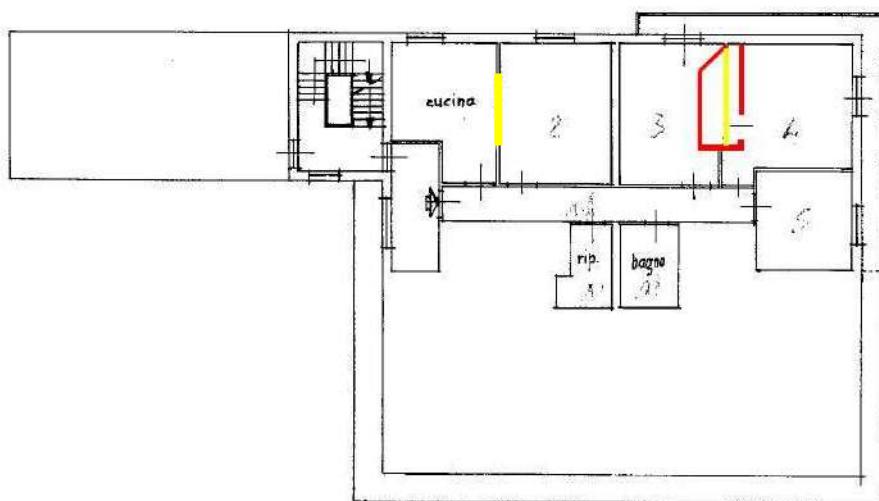
Modifica riscontrata di nuovo bagno

Bisogna presentare per denuncia di variazione catastale una pratica DOCFA
