**TRIBUNALE DI VICENZA**  
**SEZIONE ESECUZIONI IMMOBILIARI**

**PROCEDURA N. 239/2024 RGE**

**ELABORATO PERITALE**

Identificazione beni: Beni in Valdagno (VI) fraz. Cerealto, Via Chiesa di Cerealto, 8/b

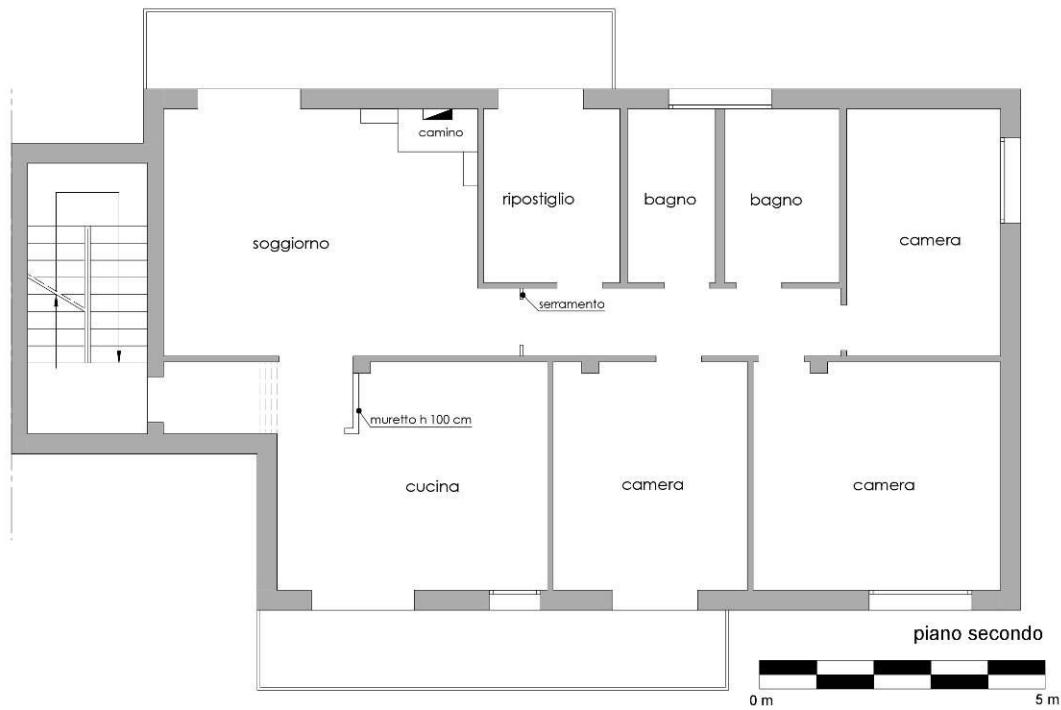
Figura 3. Planimetria piano secondo – ridisegno sommario

Un piccolo disimpegno che funge da vestibolo immette alla zona giorno dell'abitazione composta da un grande soggiorno e una cucina/sala da pranzo. Gli ambienti sono strutturati come un open space, divisi da delle pareti interne ma senza porte a chiudere gli ambienti.

Dal soggiorno si accede ad un lungo corridoio che distribuisce alla zona notte composta da un ripostiglio, due bagni, una camera doppia e due camere singole.

La casa è provvista di due poggioli: uno accessibile dal soggiorno e dal ripostiglio e l'altra dalla cucina e da una delle camere singole.

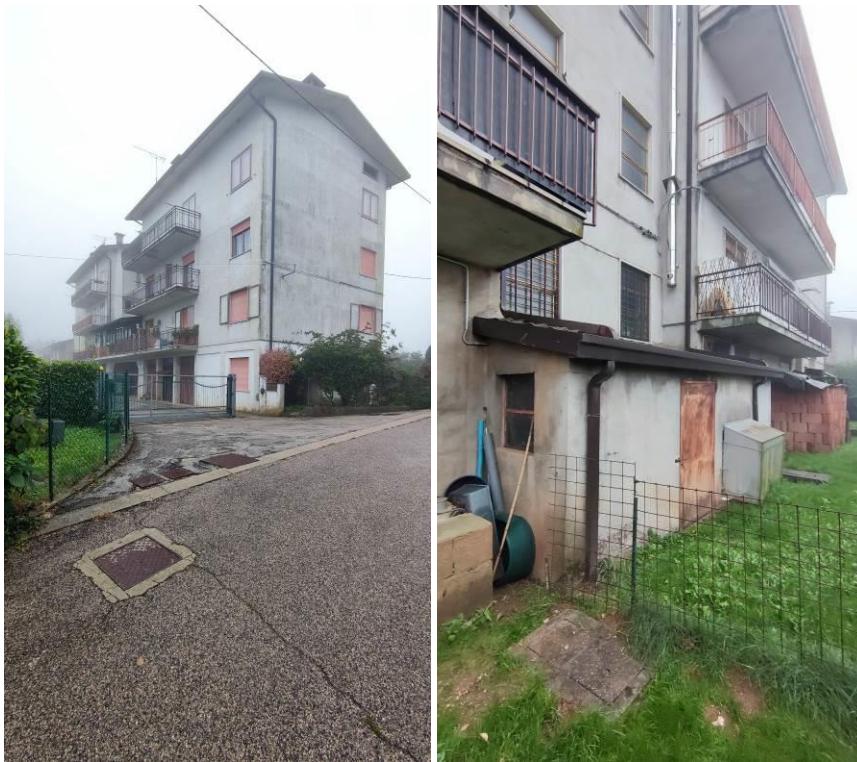
*Esterni*

Complessivamente l'immobile presenta un livello qualitativo di finiture e impianti normale ed uno stato di manutenzione buono. Nel poggiolo della cucina il pavimento risulta in parte scollato.

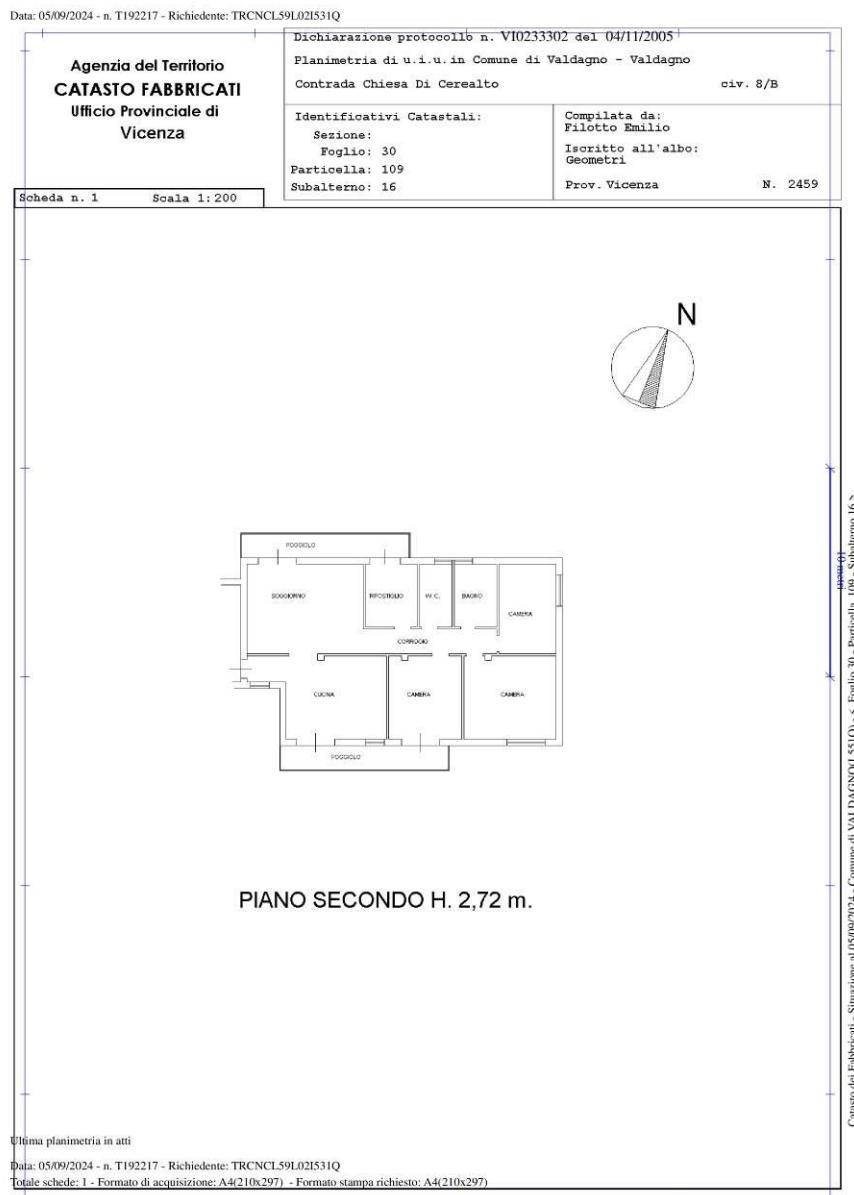
Figura 5. Planimetria catastali dei beni.

Si attesta che lo stato dei luoghi visto in sede di sopralluogo è difforme da quanto riportato nelle planimetrie catastali scaricate dal sito dell'Agenzia del Territorio in data 05.09.2024 e presentate in data 04.11.2005, che si allegano, per modifiche interne e differenza rispetto le altezze rilevate.

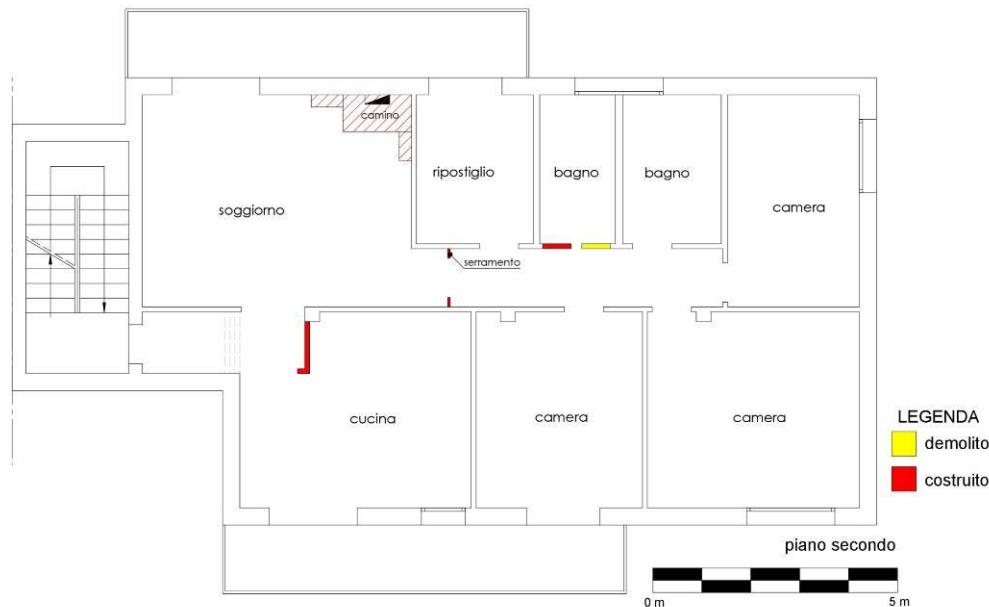
*Figura 7. Sovrapposizione tra lo stato reale dei luoghi e la planimetria catastale*

**Tale difformità rende l'immobile catastalmente non conforme.**

Per la regolarizzazione sarà necessaria la presentazione di una pratica DOCFA con nuove planimetrie dell'immobile. Costo previsto della pratica 1.500,00 €

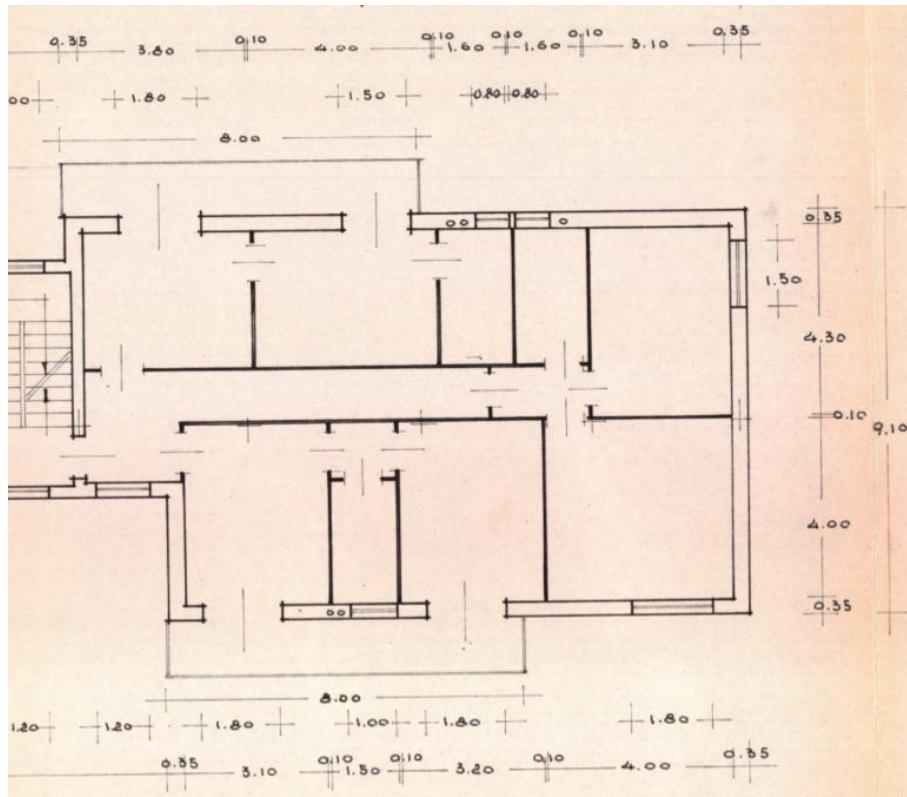
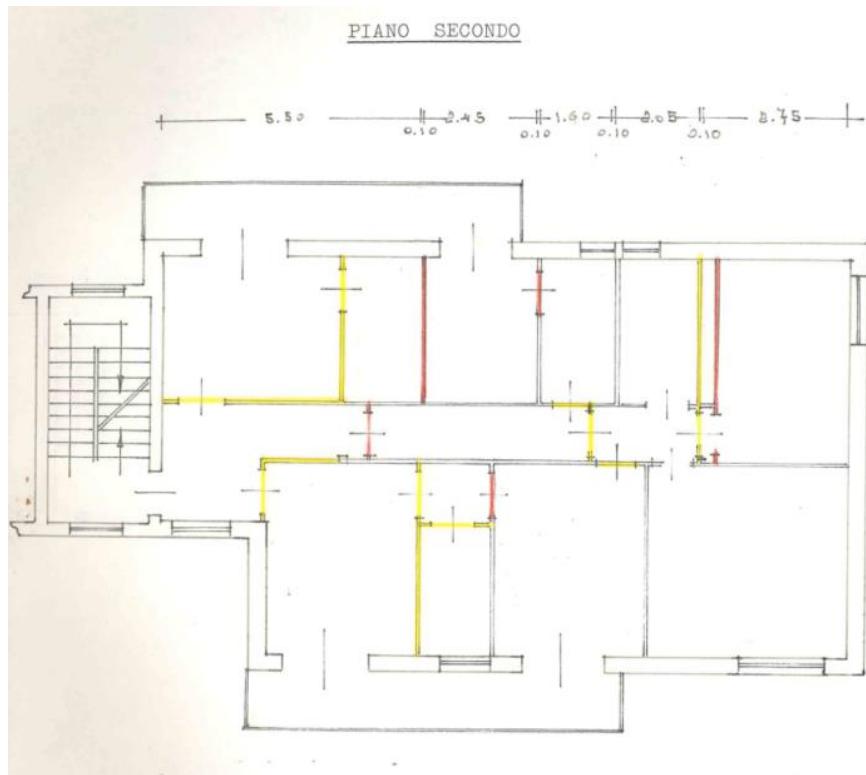
*Estratto disegno allegato alla Comunicazione 1993**Figura 7. Stato approvato.*

Dai titoli abilitativi sopra elencati di rileva che lo stato dei luoghi visto in sede di sopralluogo non è conforme ai disegni allegati alla Licenza Edilizia prot.1934 del 17.03.1971 e Comunicazione esecuzione opere interne n.11286 del 19.07.1993 per la distribuzione interna del fabbricato e la presenza di un controsoffitto in ingresso.

Si fa notare che ci sono discrepanze tra le dimensioni dell’unità immobiliare riportate nei disegni allegati alla Licenza Edilizia del 1971 e quelle indicate negli allegati alla Comunicazioni Opere Interne del 1993. La verifica di conformità per le dimensioni complessive dell’immobile è stata eseguita sui documenti della Licenza Edilizia, mentre la conformità relativa a prospetti e distribuzione interna è stata eseguita sui documenti della Comunicazione Opere Interne.

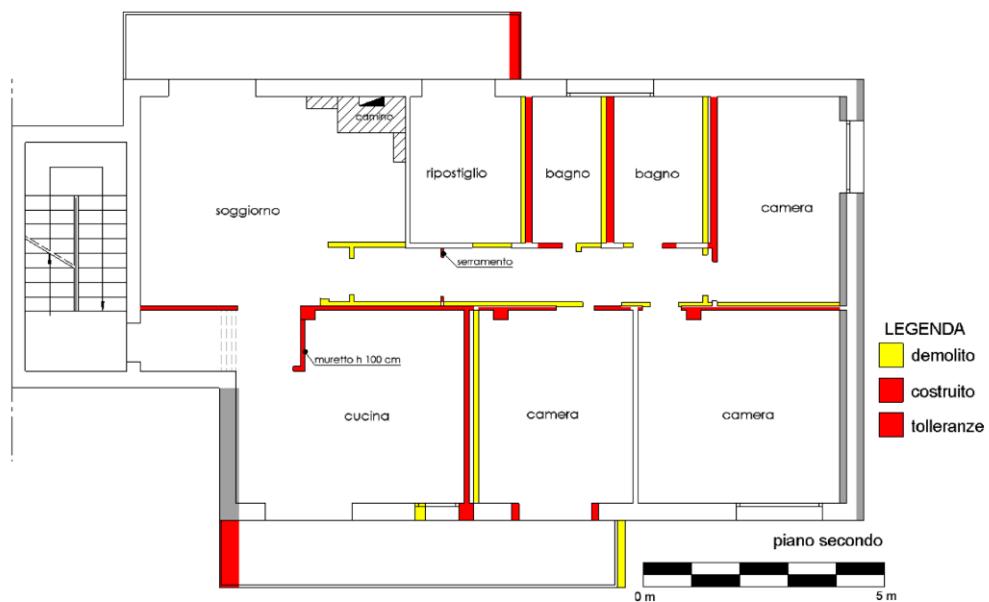
*Figura 8. Comparazione stato attuale – stato rilevato.*

Dalle verifiche compiute è risultato che la superficie utile rilevata è maggiore di quella autorizzata. La maggiore superficie utile riscontrata rientra nei limiti di tolleranza costruttiva stabiliti dall'art. 34 bis del DPR 380/01.

<i>Autorizzata</i>	<i>Attuale</i>	<i>Differenza</i>	<i>% difformità</i>
Superficie utile	131,32	134,31	2,99	2,28%

**Nota: si precisa che la sovrapposizione riguarda solo le principali difformità osservate ed è stata effettuata sulla base di elaborati grafici cartacei successivamente scansionati. Vi possono quindi essere altre modeste difformità non evidenziate.**

Tali difformità edilizie, ai sensi del D.P.R. 380/01, risultano sanabili con la presentazione di una SCIA in sanatoria ed il pagamento di una sanzione amministrativa. Oneri stimati per spese tecniche di redazione del progetto di sanatoria: 5.500,00€. Sanzione amministrativa: 1.032,00 € (art. 36 bis D.P.R. 380/01). Tali importi sono da intendersi indicativi. Una precisa quantificazione è possibile solo in sede di presentazione del progetto di sanatoria.
