TRIBUNALE DI VICENZA

ELABORATO PERITALE

Lotto n. 004 di 006

Beni in Sossano (VI), Via Marconi n. 19

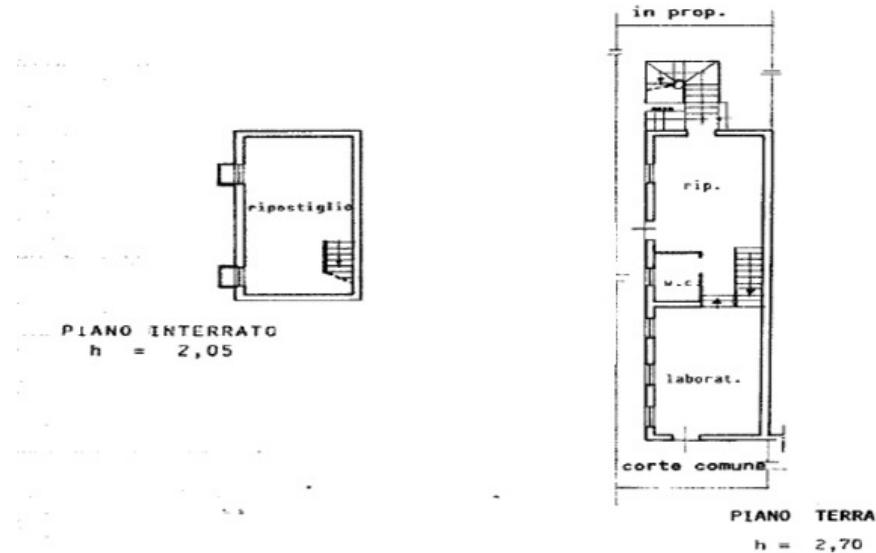
Figura 5. Planimetria Laboratorio p.la 1193 sub. 1

Di seguito si producono la planimetria catastale del bene non conforme allo stato reale dei luoghi per le difformità al p. S1 indicate ed alcune fotografie interne ed esterne dimostrative (cfr. anche allegati n. 9 e n. 4).

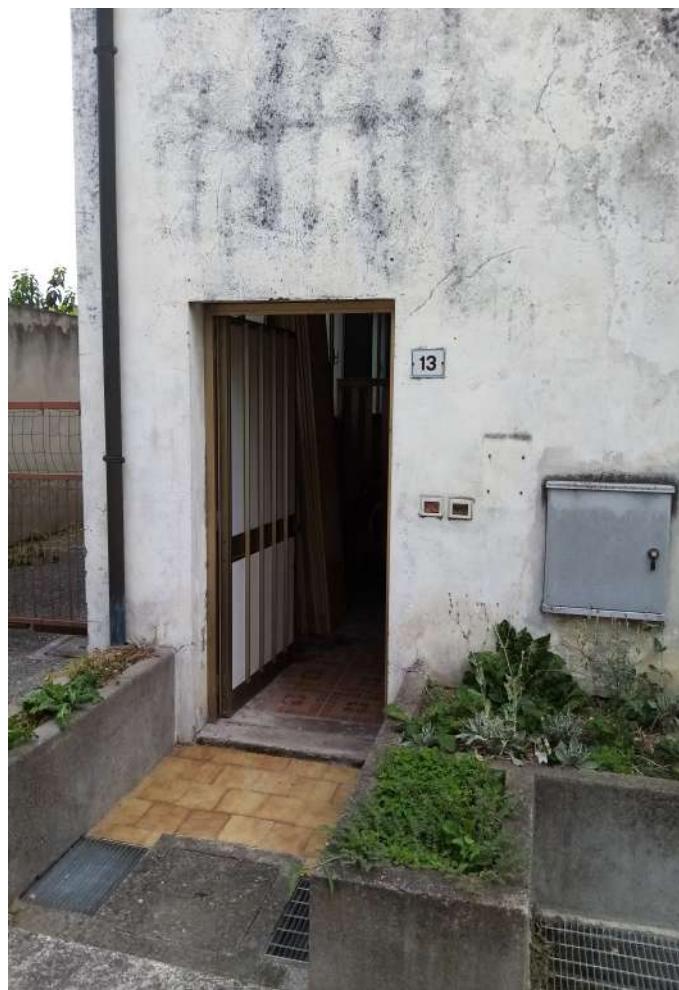
Figura 6 Facciata nord con ingresso al laboratorio

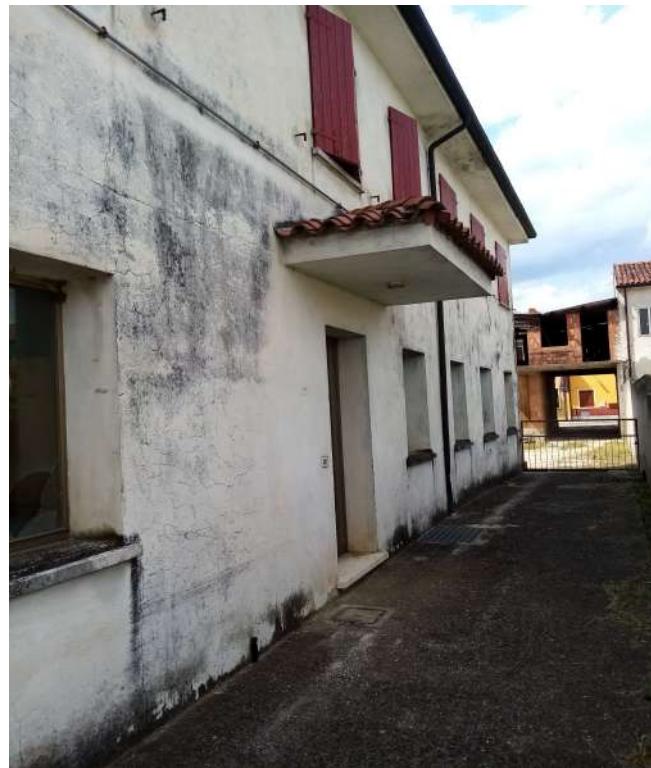
Figura 7 Facciata est con sullo sfondo l'accesso dal sottoportico

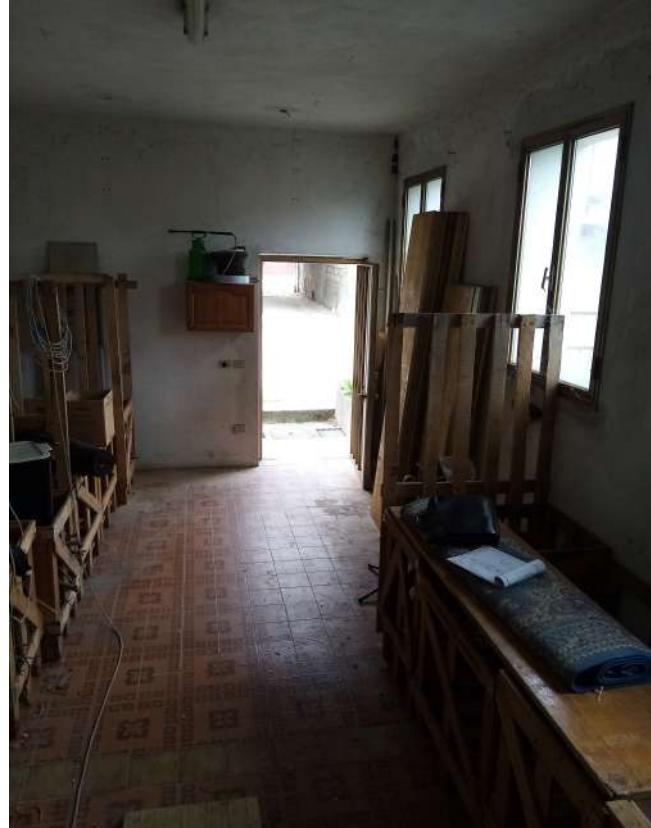
Il laboratorio al piano terra presenta un'altezza di circa 2,70 m. nei locali verso sud e un'altezza di circa 3,30 m. nel locale verso nord.

Figura 8 vista interna al p.T.

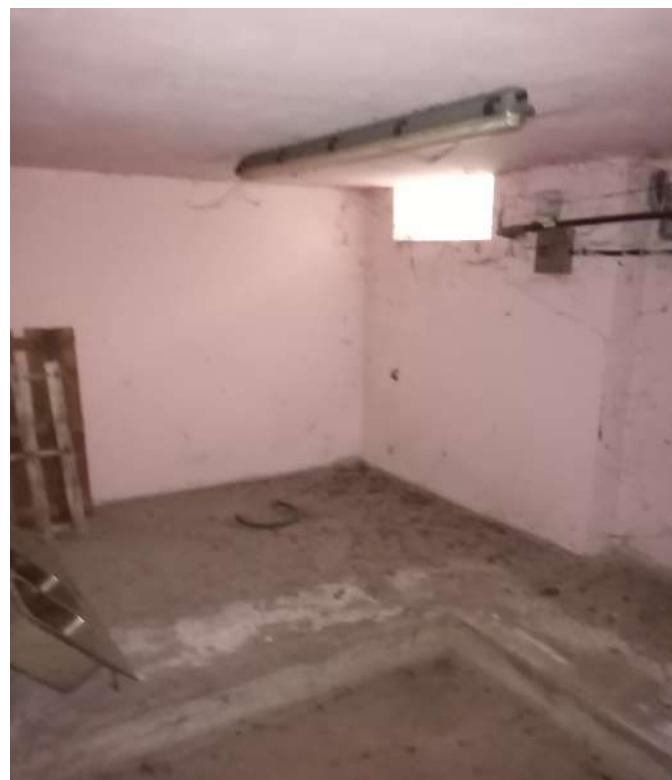
La cantina C.T. al p. S1 presenta un'altezza di circa 2,05 m, una zona centrale è stata ribassata e presenta un'altezza di circa 2,20 m., in questo locale sono stati predisposti sia gli attacchi per le caldaie delle due u.i. sia le loro canne fumarie.

Figura 10 locale cantina C.T. al p.S1

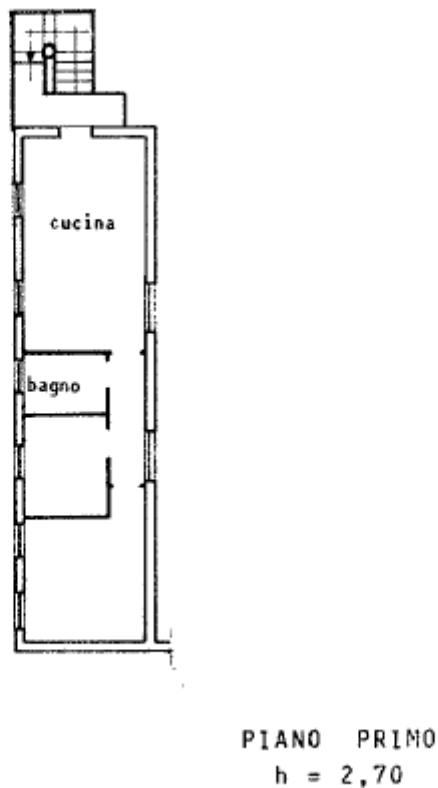
Figura 13. Planimetria Appartamento p.la 1193 sub. 2

Di seguito si producono la planimetria catastale del bene conforme allo stato reale dei luoghi ed alcune fotografie interne ed esterne dimostrative (cfr. anche allegati n. 9 e n. 4).

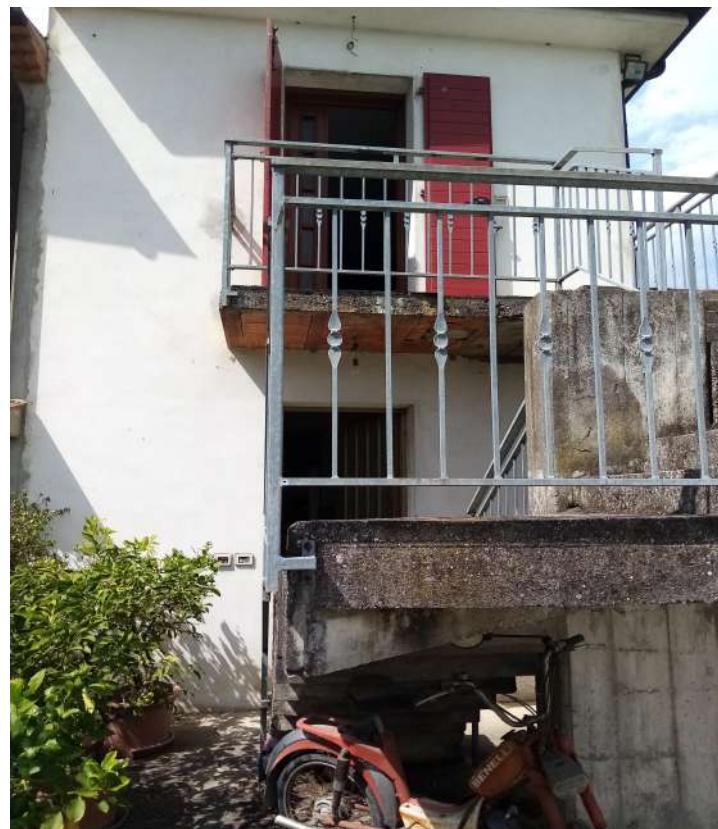
Figura 14 Facciata sud con ingresso all'appartamento

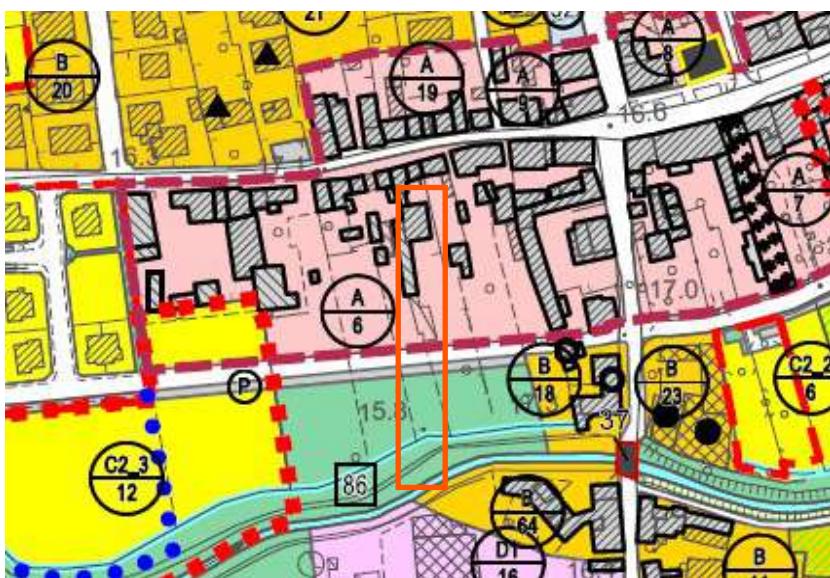
Figura 27 estratto PI

Inquadramento urbanistico: Nello strumento urbanistico comunale vigente “3° Piano degli Interventi” approvato con D.C.C. n°22 del 20/01/2020 l'immobile è inserito nella zona A6 – Centro Storico e non risulta essere inserito in particolari zone soggette a vincolo o tutela.

I terreni posti a sud dell'edificio ricadono in parte in zona F/3 (Aree per verde naturale, attrezzato e attrezzature sportive), in parte in zona F/4 (Aree per parcheggi), in parte in zona Viabilità.

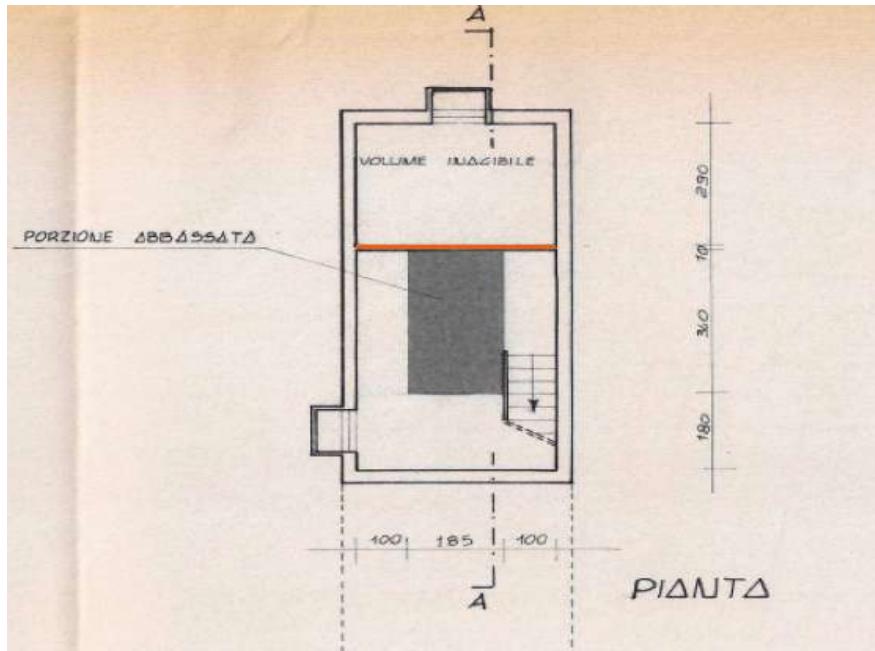
- al p. S1 bisogna realizzare un tramezzo che chiuda una parte della cantina che deve essere inaccessibile per altezza insufficiente, in conformità al progetto approvato.

Figura 28 Pianta p. S1 con indicato il tramezzo da realizzare

Regolarizzabile mediante l'esecuzione di una parete (anche in cartongesso resistente all'umidità).

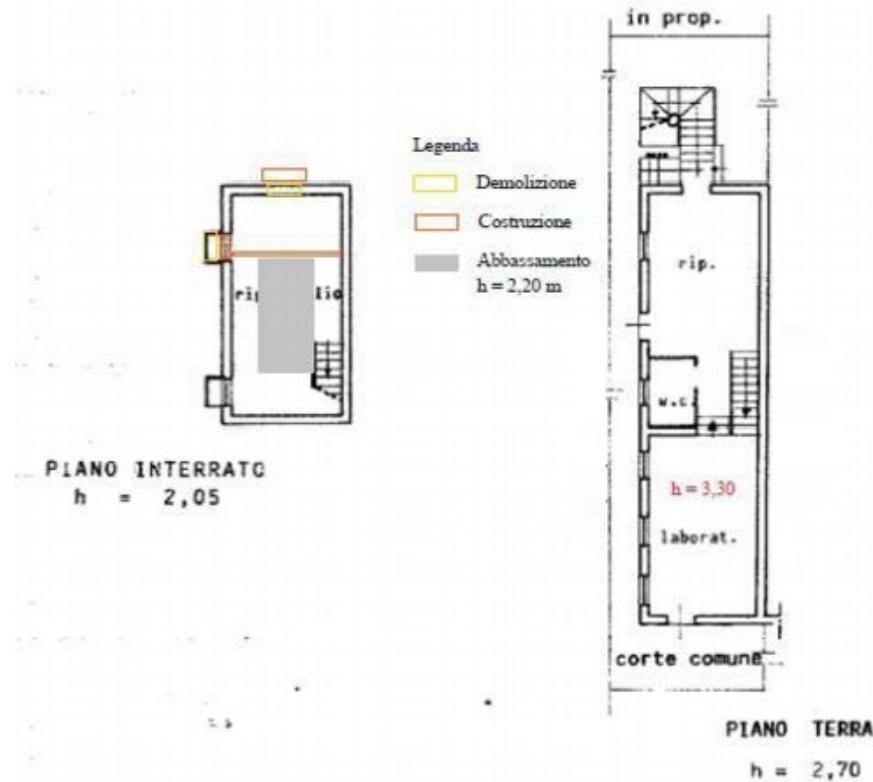
- al p. S1 bisogna inserire il tramezzo che ne delimita la superficie, togliere una bocca di lupo sulla parete est ed aggiungerne una sulla parete sud, inserire la zona ribassata a m. 2,20.
 - al p.T. aggiornare l'altezza del locale laboratorio (nord) che è di m. 3,30 e non di m. 2,70.

Figura 29 Planimetria catastale laboratorio con indicate le differenze
