TRIBUNALE DI VICENZA
SEZIONE ESECUZIONI IMMOBILIARI

PROCEDURA N. 20/2025 RGE

ELABORATO PERITALE

Identificazione beni: Beni in Roana (VI), Località Treschè Conca Via Chiesa n.239-241
Dati Catastali: Sezione Urb. – Foglio 74, P.la 295
per il diritto di piena proprietà per la quota di 1/1

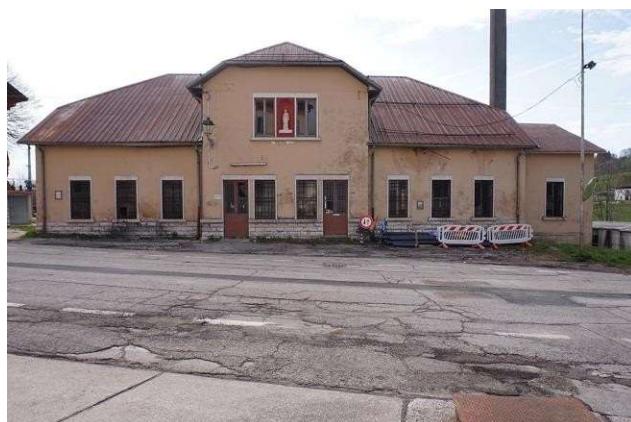
Per quanto si è potuto accertare nel corso dell'accesso, l'edificio presenta struttura portante verticale in muratura mista, solaio primo livello costituito da travi in calcestruzzo armato con sovrastante solaio in getto di calcestruzzo, solaio piano terra/primo in legno con sottostante controsoffitto in cattivo stato e in alcune parti mancante, copertura prevalentemente a padiglione con struttura portante (principale e secondaria) in travi di legno su cui poggiano lastre in lamiera ondulata, copertura corpo aggiunto a sud ad unica falda con soletta e manto in lamiera ondulata, grondaie e pluviali in lamiera, fori finestra con cornici e davanzali in marmo oltre a grate in metallo (piani terra e seminterrato), facciate esterne intonacate e tinteggiate; la facciata al piano terra fronte strada è rivestita da zoccolo in bugnato di marmo fino al livello dei davanzali.

Vista fronte ovest da Via Chiesa

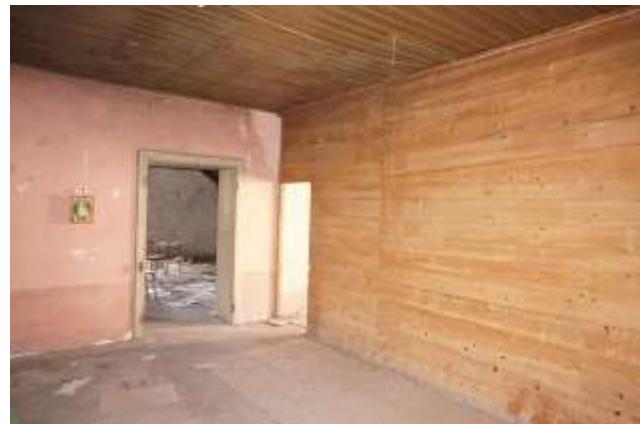
Problemi particolari - informazioni utili – criticità (pag. 30): porzioni del solaio al piano primo in cattivo stato di conservazione, con alcune parti crollate, mancanza di impianti

Piano Primo – Sala centrale porzione est

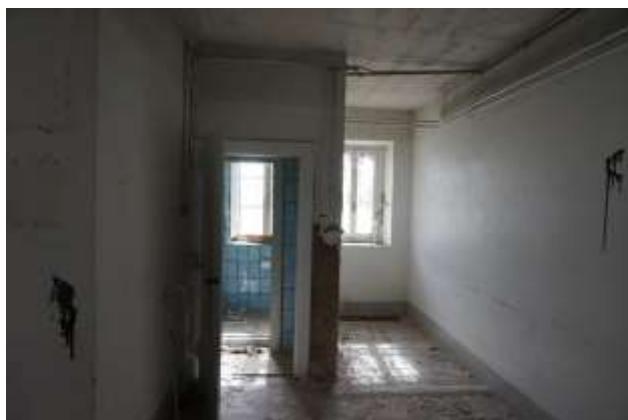
Il w.c. al piano seminterrato ha pavimento e pareti rivestiti in piastrelle ceramiche e sanitario costituito da vaso alla turca con anti privo di lavello (asportato).

Piano Seminterrato – Zona w.c.

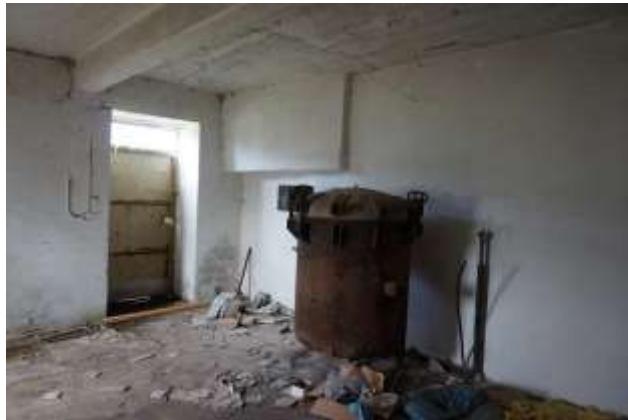
Al piano seminterrato, nella cantina a sud/ovest, si trova una vasca/cisterna del gasolio che presenta tracce di percolamento del liquido contenuto sul pavimento.

Piano Seminterrato – Cantina a sud lato ovest

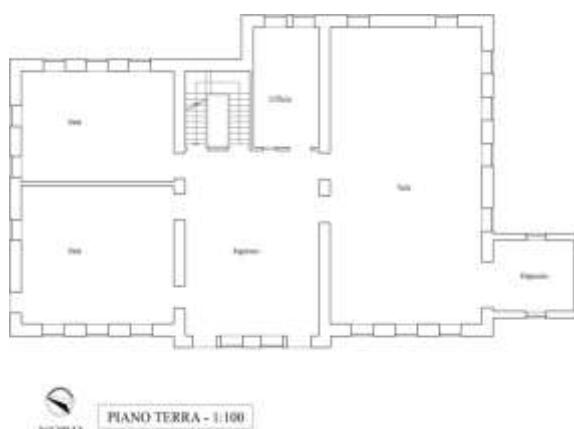
Figura 5. Planimetrie rilievo stato esistente piano terra – fuori scala ([Allegato N.2](#))

- piano terra: sala centrale con ingressi principali, vano a nord/ovest, vano a nord/est, vano centrale, vano a sud, vano a sud/ovest;
- piano primo: soffitta centrale, soffitta a nord/ovest, due vani a nord/est, vano centrale a est, soffitta a sud;
- piano seminterrato: disimpegno con anti e w.c., vani a nord, a sud/est e a sud/ovest.

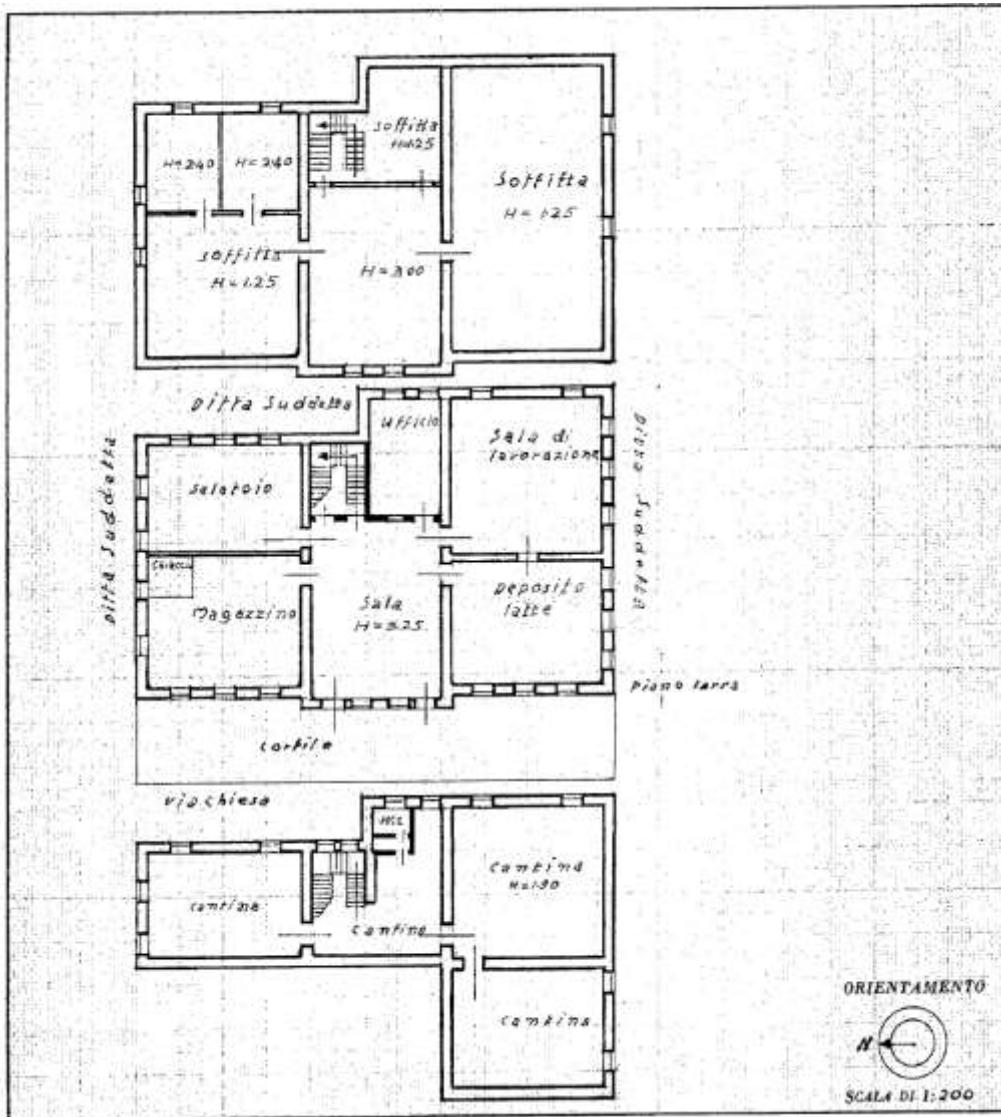
Figura 8. Estratto scheda catastale (fuori scala) – (Allegato N.3)

Le planimetrie agli atti dell'unità distribuita su tre livelli, di cui alla scheda catastale depositata in data 05/08/1953 presso l'Agenzia del Territorio di Vicenza, risultano difforni allo stato dei luoghi rilevato nel corso del sopralluogo in data 22/04/2025, in quanto al piano terra è stato realizzato un volume aggiuntivo su parte del fronte sud del fabbricato, sostenuto da due pilastri al piano seminterrato, oltre a lievi modifiche per quanto riguarda l'area di sedime, le forometrie e l'eliminazione del muro divisorio al piano terra tra sala di lavorazione e deposito latte, il tutto meglio evidenziato nelle sottostanti planimetrie di sovrapposizione stato rilevato/scheda catastale.

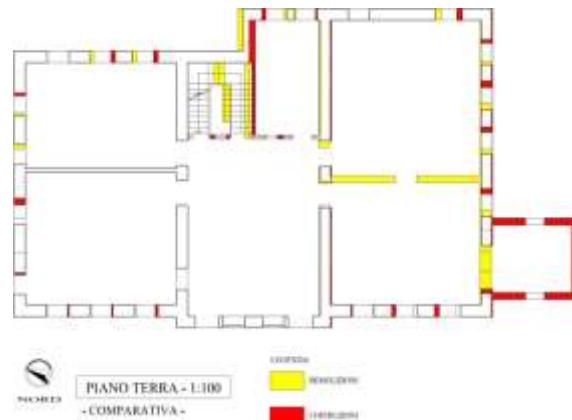
Figura 10. Planimetria P.T. con evidenziate demolizioni e costruzioni effettuate (fuori scala) – (Allegato N.2)

Nelle sottostanti planimetrie vengono meglio evidenziate, assumendo come base la scheda catastale di cui sopra, le demolizioni e costruzioni effettuate così come rilevato nel corso del sopralluogo in data 22/04/2025.
