**TRIBUNALE DI VICENZA**  
**SEZIONE ESECUZIONI IMMOBILIARI**  
**PROCEDURA N. 411/2023 RGE**

**ELABORATO PERITALE**

**LOTTO 2**

Identificazione beni: Beni in Sossano (VI), via Monticelli n. 36-36/A

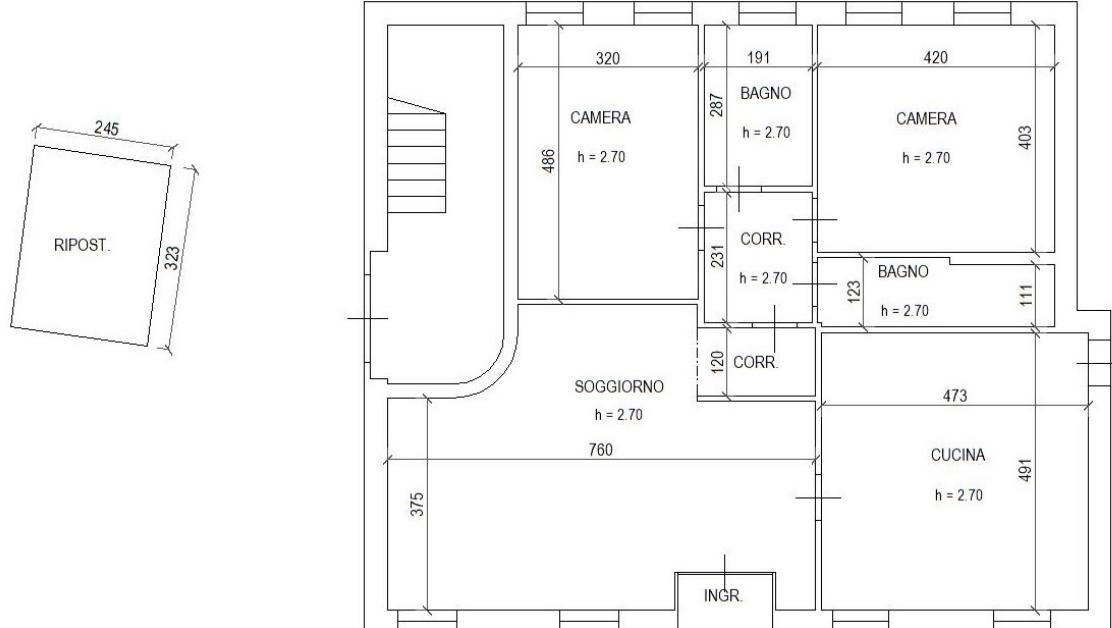
**Planimetria immobile**  
**(rilievo e misure sommari, effettuati ai soli fini valutativi)**  
APPARTAMENTO PIANO TERRA PART. 47 SUB. 2

Per quanto riguarda l'**UNITA' ABITATIVA AL PIANO TERRA** la pavimentazione della zona giorno è in piastrelle del tipo alla veneziana, mentre nelle camere il pavimento è in parquet in legno, non in un buono stato; i bagni hanno il pavimento e rivestimenti in piastrelle di ceramica e risultano dotati dei normali accessori quali water, bidet, lavabo e doccia/vasca.

Le murature interne, in particolare quelle della zona giorno, risultano molto annerite per la presenza di fumo, dovuto all'utilizzo del camino per riscaldarsi (l'occupante dichiara che la centrale termica, situata nel deposito, non è funzionante se non per la produzione di acqua calda). Nelle camere e nei bagni è presente muffa diffusa, dovuta a problemi di umidità/condensa.

• Altezza appartamento di circa m. 2,68/2,71 INDICATIVI

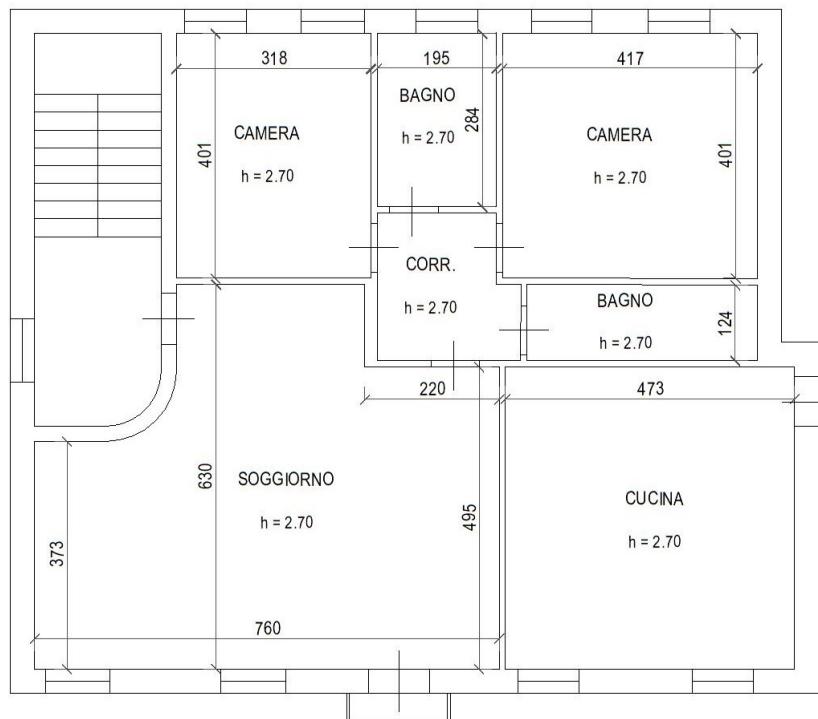
**Planimetria immobile**  
**(rilievo e misure sommari, effettuati ai soli fini valutativi)**  
APPARTAMENTO PART. 47 PIANO PRIMO SUB. 3

Per quanto riguarda l'**UNITA' ABITATIVA AL PIANO PRIMO**, si precisa che è stata oggetto di ristrutturazione. La pavimentazione della zona giorno è in piastrelle in cotto, mentre nelle camere il pavimento è in parquet in legno; i bagni hanno il pavimento e rivestimenti in piastrelle di ceramica e risultano dotati dei normali accessori quali water, bidet, lavabo e doccia/vasca.

Si rileva che nella camera matrimoniale, in particolare, vi sono evidenti problemi legati all'umidità e alla formazione di muffe, presenti queste anche nei bagni. In cucina, in corrispondenza della cappa vi è un problema di infiltrazione proveniente da un foro preesistente.

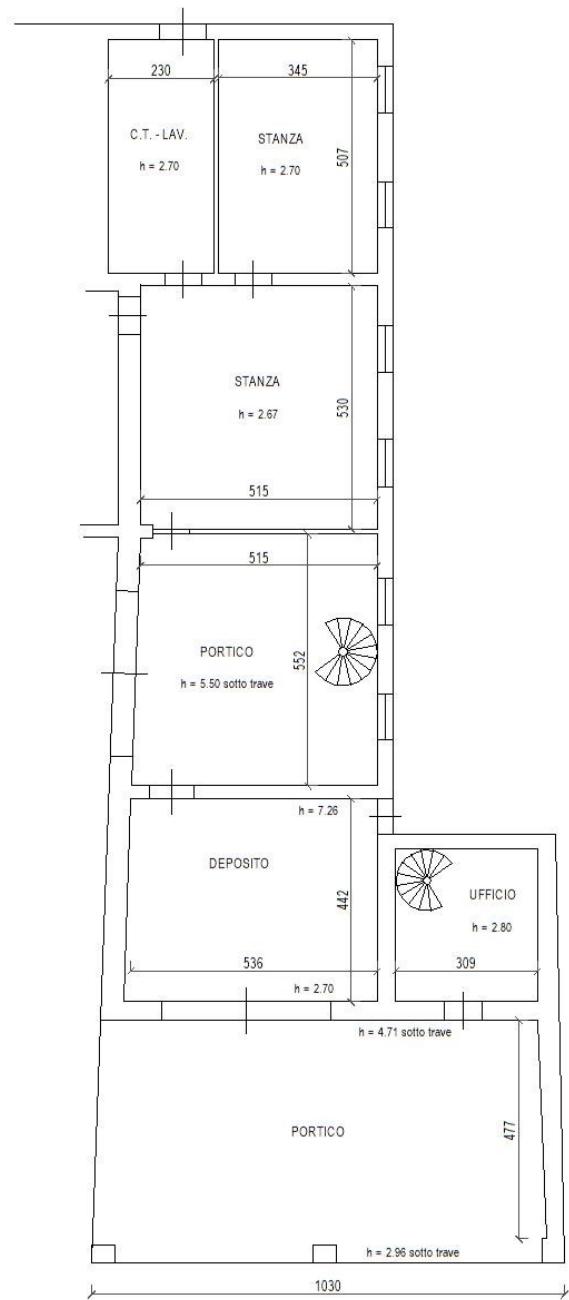
## PIANO TERRA

Per quanto riguarda il **DEPOSITO**, si sviluppa al piano terra, primo, secondo (sottotetto). Al piano terra, la pavimentazione è in parte in piastrelle di ceramica/gres e in parte in piastrelle del tipo alla veneziana; la stanza dove è situata la CT è dotata di scarico per lavatrice e lavabo. Una scala a chiocciola in metallo collega il piano terra con il piano primo e secondo.

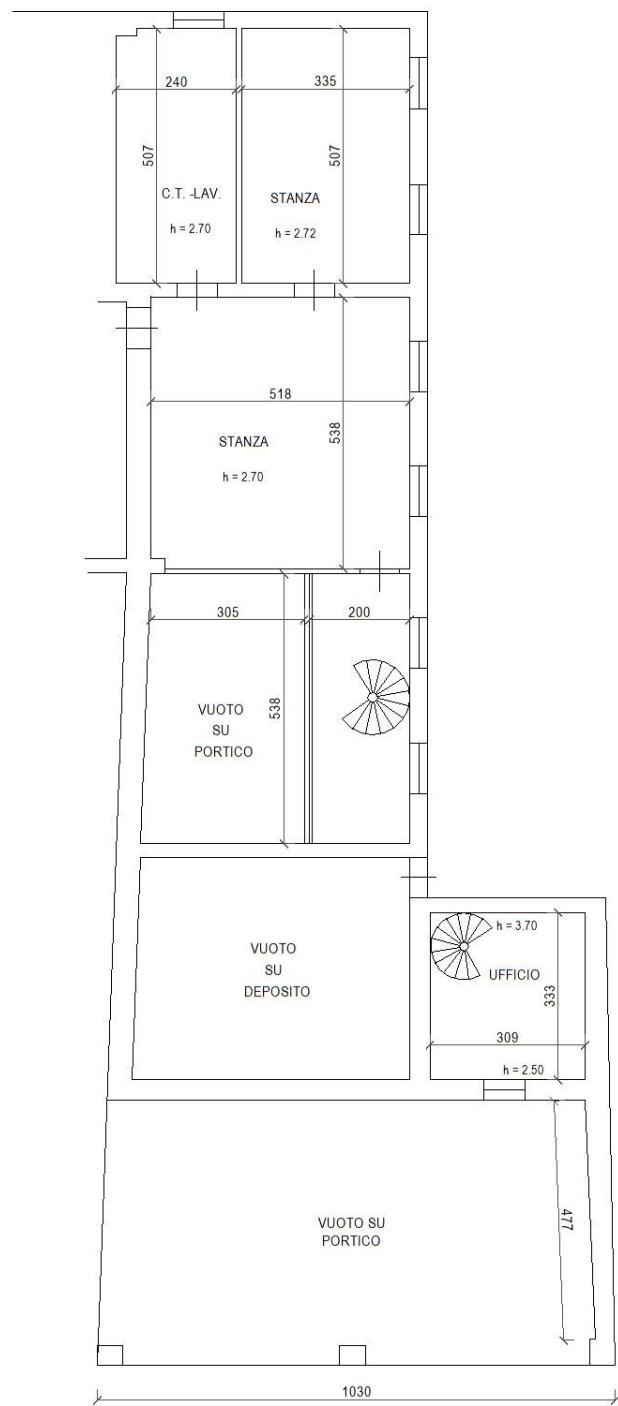
## PIANO PRIMO

A piano primo, la pavimentazione è in piastrelle di ceramica/gres; il solaio intermedio è presumibilmente in legno, così come il solaio di copertura.

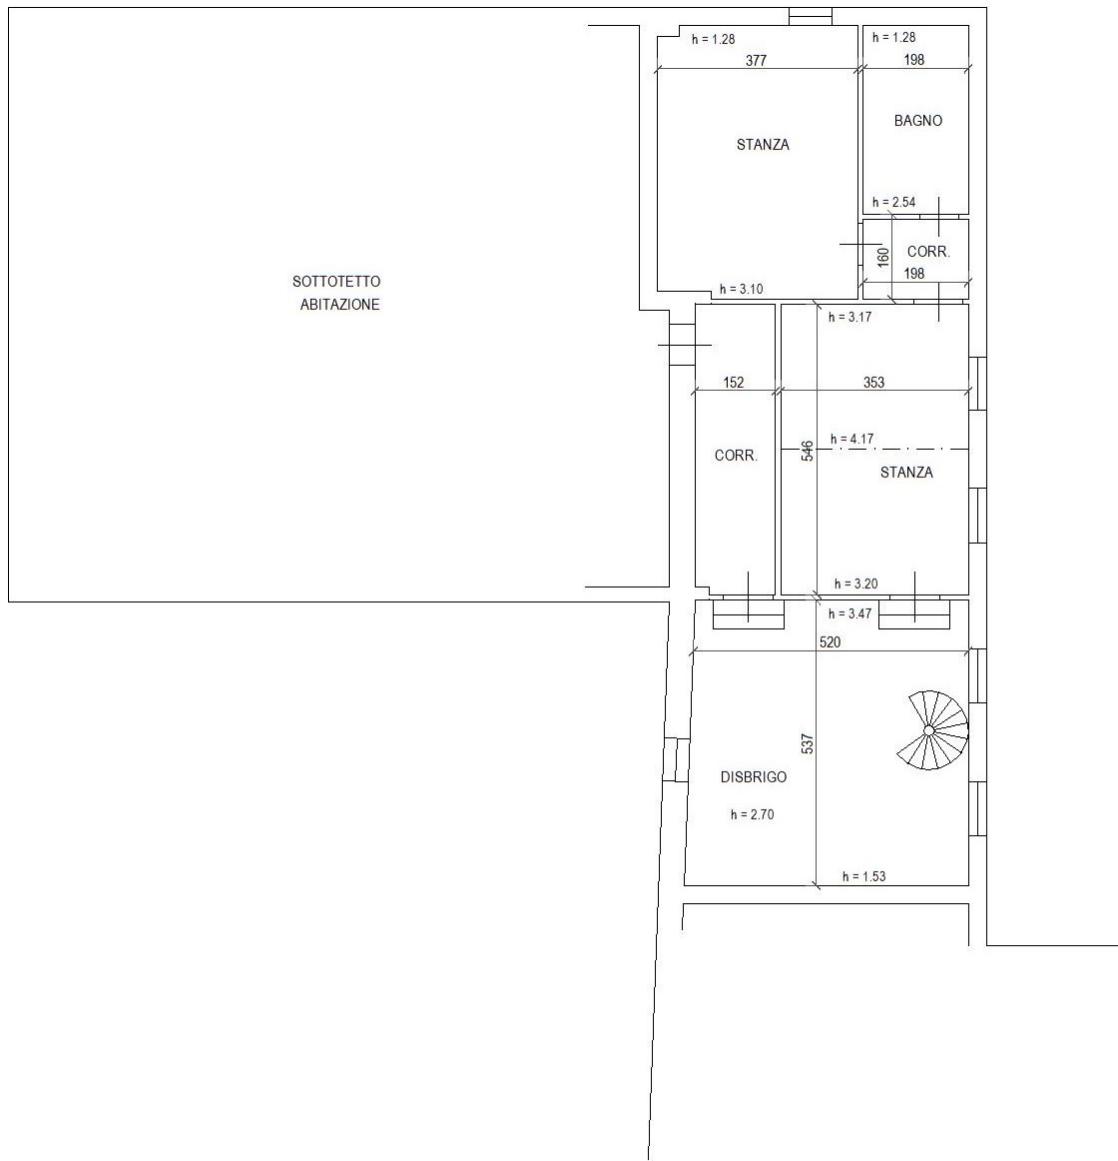
## PIANO SECONDO

Per quanto riguarda il piano secondo/sottotetto, in parte è utilizzato come deposito/soffitta e in parte vi è una parziale realizzazione di un'altra unità abitativa con bagno; si precisa fin d'ora che per quest'ultima non risultano autorizzazioni né può essere considerata sanabile (per tali aspetti, si rimanda alla lettura del capitolo 7).

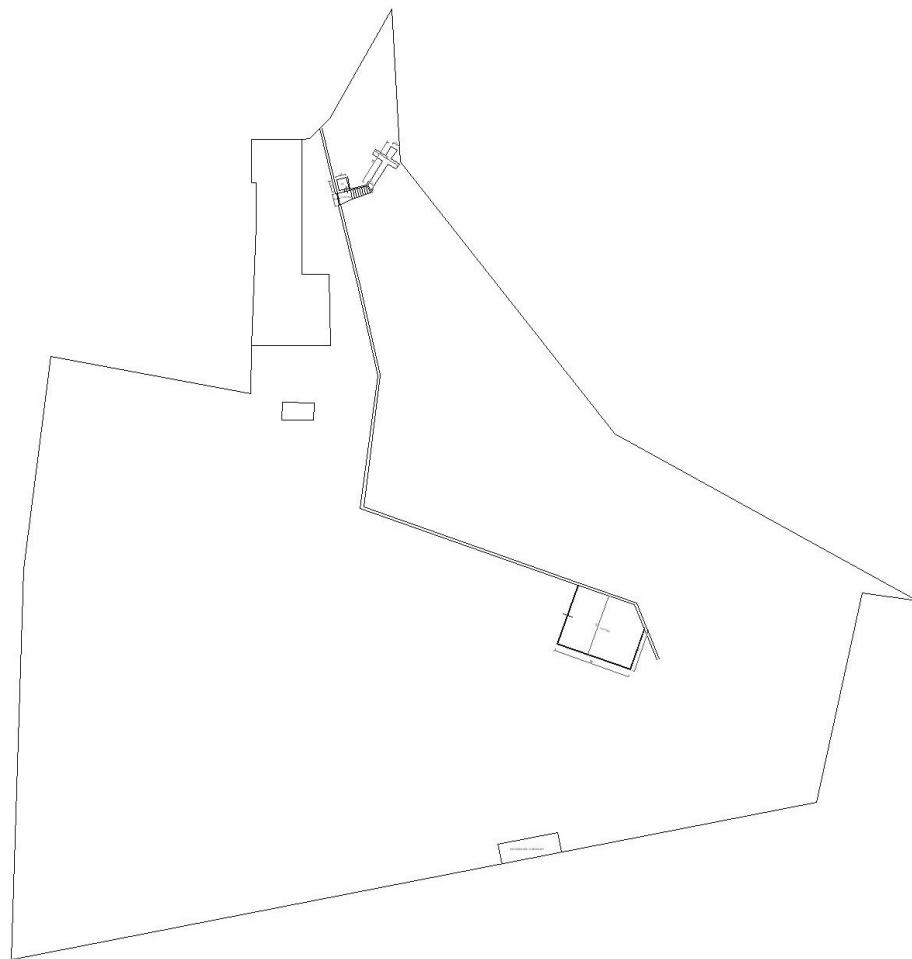
### PLANIMETRIA GENERALE

All'esterno, nell'ambito della particella 502, sono situati alcuni **ANNESSI/LOCALI ACCESSORI**, in particolare:

- a ovest dell'abitazione, vi è un annesso ad uso ripostiglio, non accessibile in quanto pericolante
- a sud del deposito, vi è un altro annesso sempre ad uso ripostiglio (in parte pollaio)
- a est dell'abitazione, posizionata al piano terra ma sotto una porzione di pendio situata sulla particella 502, è presente un manufatto presumibilmente ad uso cantina, con wc all'ingresso, realizzato in c.a.
- a sud della particella 502, è situato un annesso in lamiera e pilastri in ferro ad uso officina, con un piazzale esterno in cemento e una tettoia a proteggere una pompa di distribuzione del carburante, il tutto realizzato negli anni in funzione di un'attività di autotrasporti che, al momento del sopralluogo, non risulta essere più attiva.

Si riporta quindi una planimetria generale per l'individuazione degli annessi; mentre i ripostigli posti ad ovest dell'abitazione e a sud del deposito sono già stati inseriti nelle planimetrie precedenti, si riportano nella planimetria la cantina posta ad est del deposito e la struttura in lamiera e pilastri in ferro con l'impianto privato di distribuzione della benzina, precisando fin d'ora che la loro collocazione nello spazio all'interno della particella 502 è puramente indicativa, così come è indicativo il loro dimensionamento.

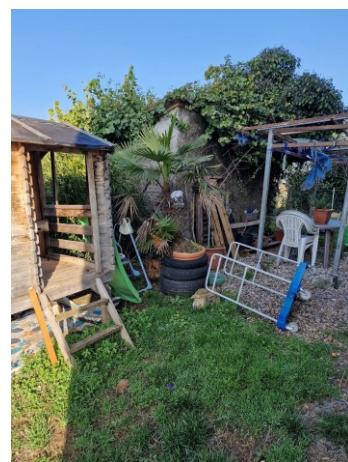
RIPOSTIGLIO A OVEST DELL'ABITAZIONE

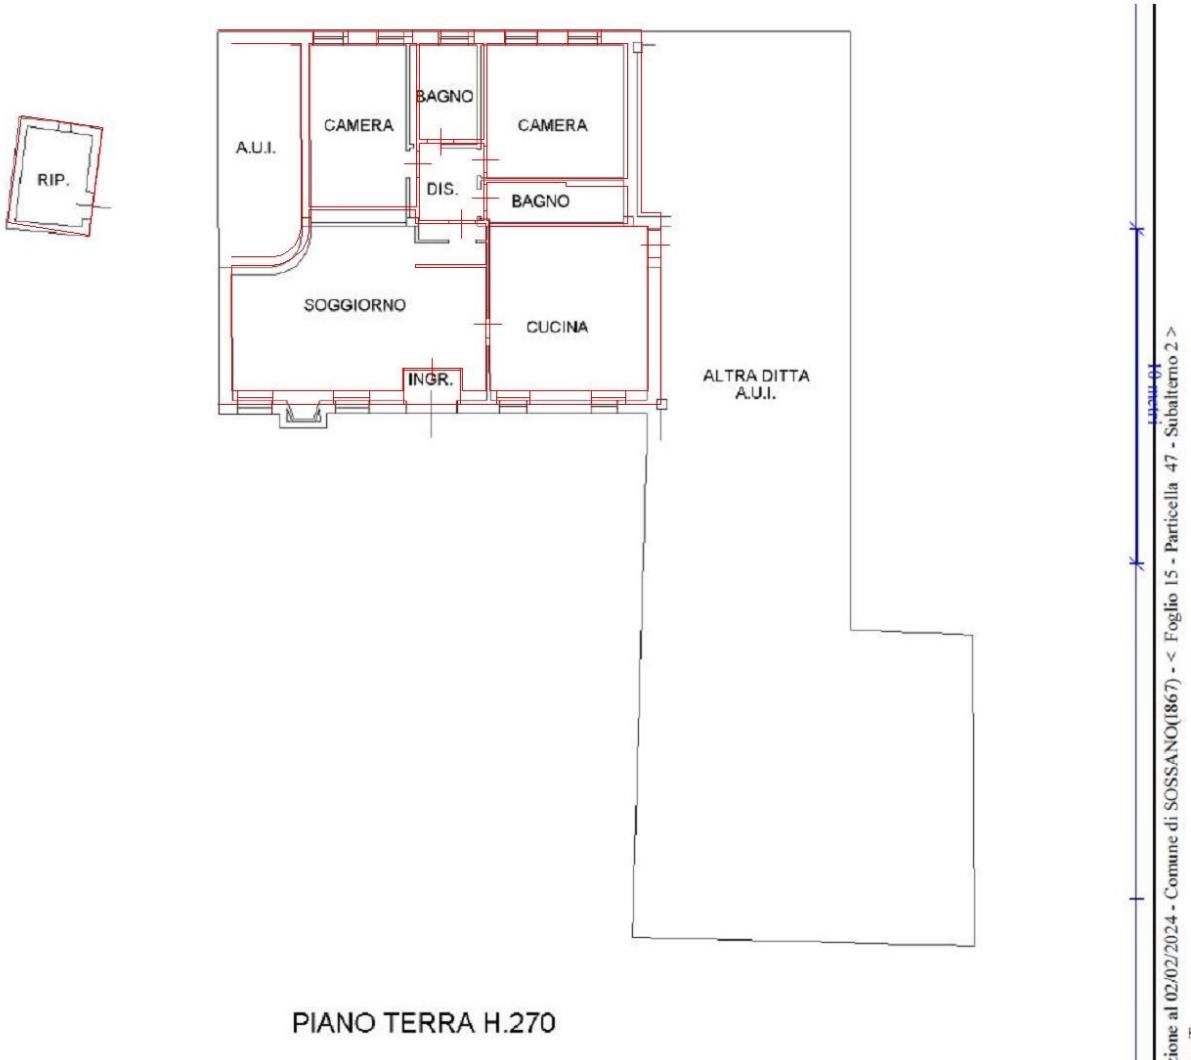
**Sovrapposizione tra lo stato reale dei luoghi e la planimetria catastale**

**APPARTAMENTO PIANO TERRA PART. 47 SUB. 2**

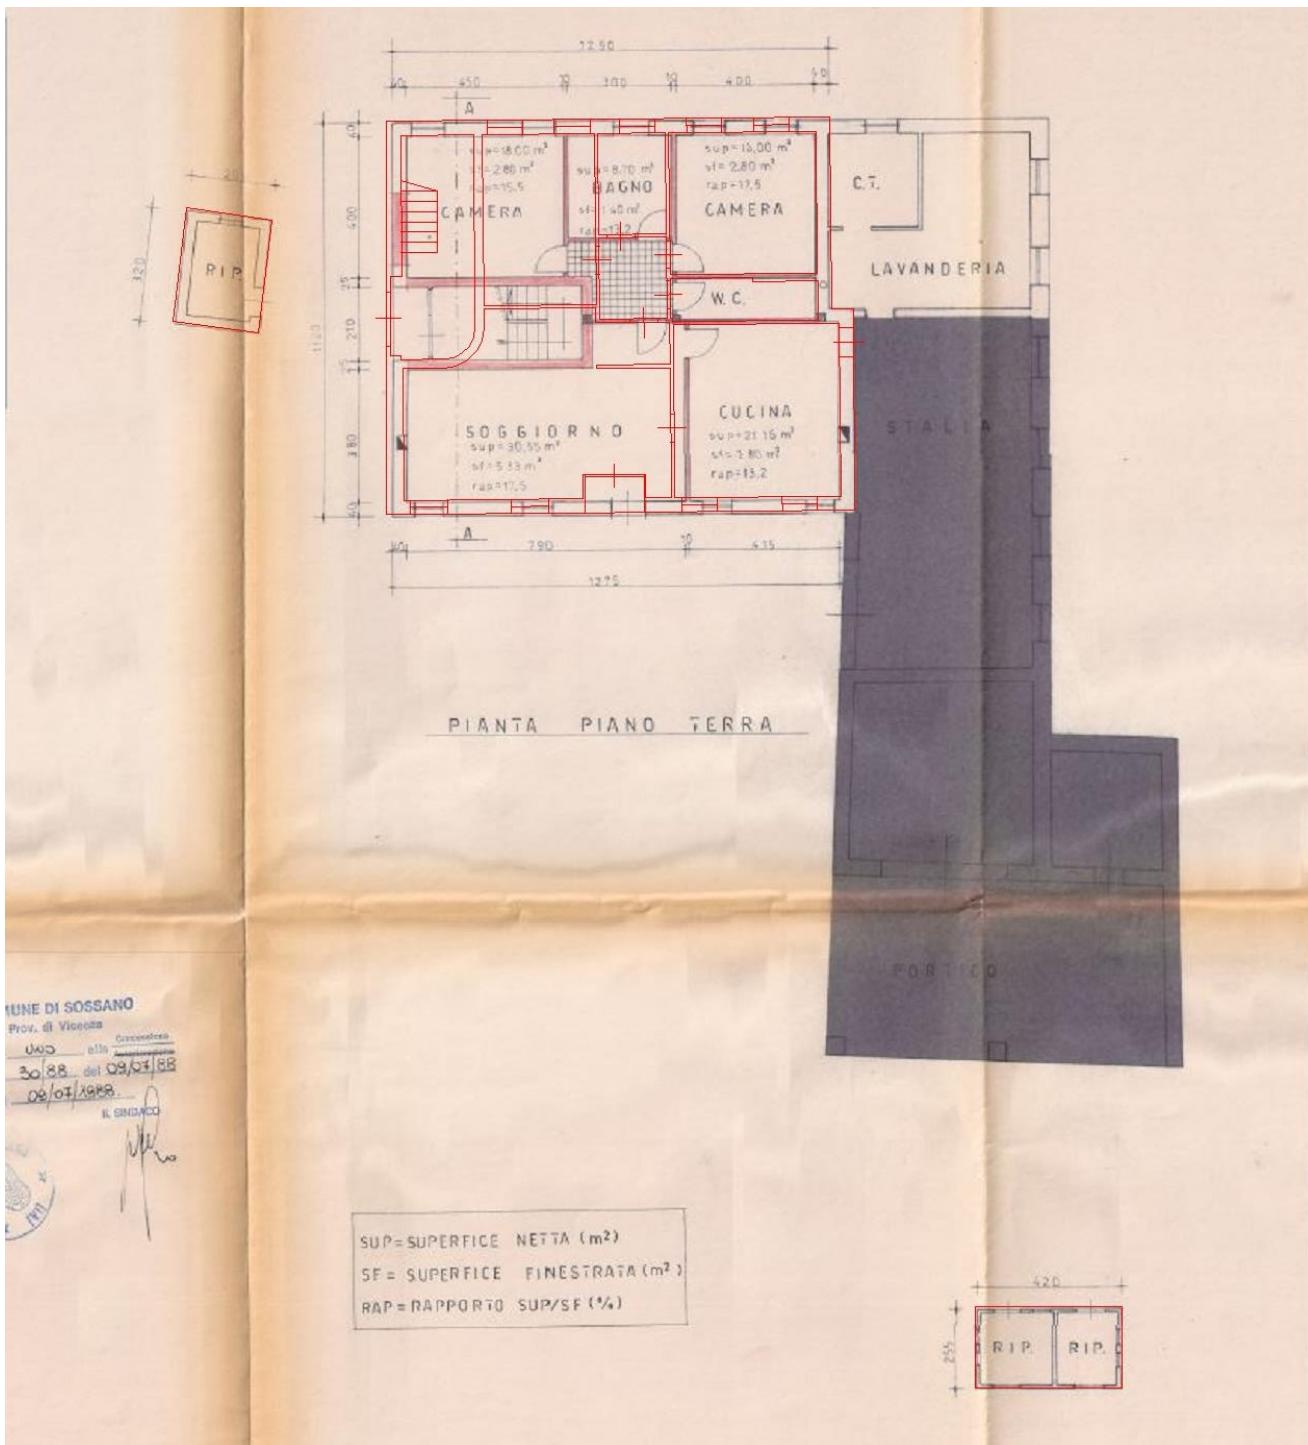
**Comparazione stato rilevato ABITAZIONE P.T.  
stato approvato pratica edilizia 8/1988 - C.E. 30/88**

**PIANO TERRA**

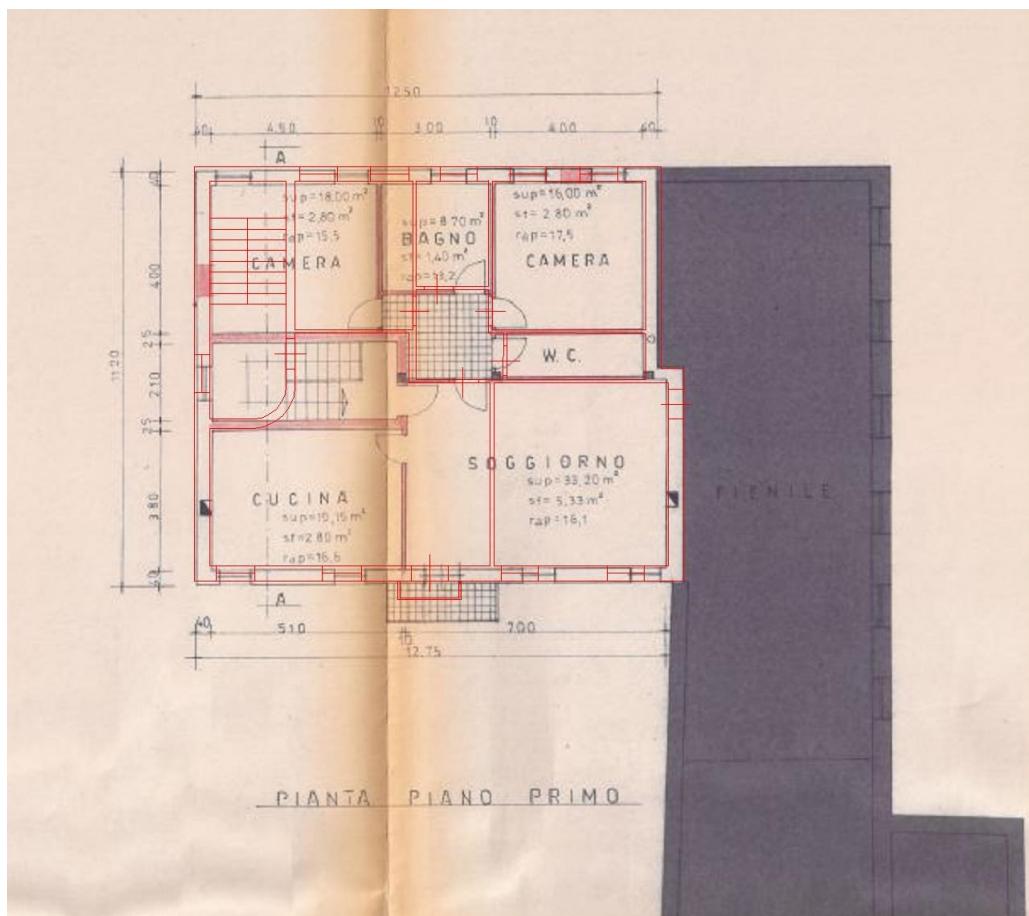
**Comparazione stato rilevato ABITAZIONE P.1.  
stato approvato pratica edilizia 8/1988 - C.E. 30/88**

**PIANO PRIMO**

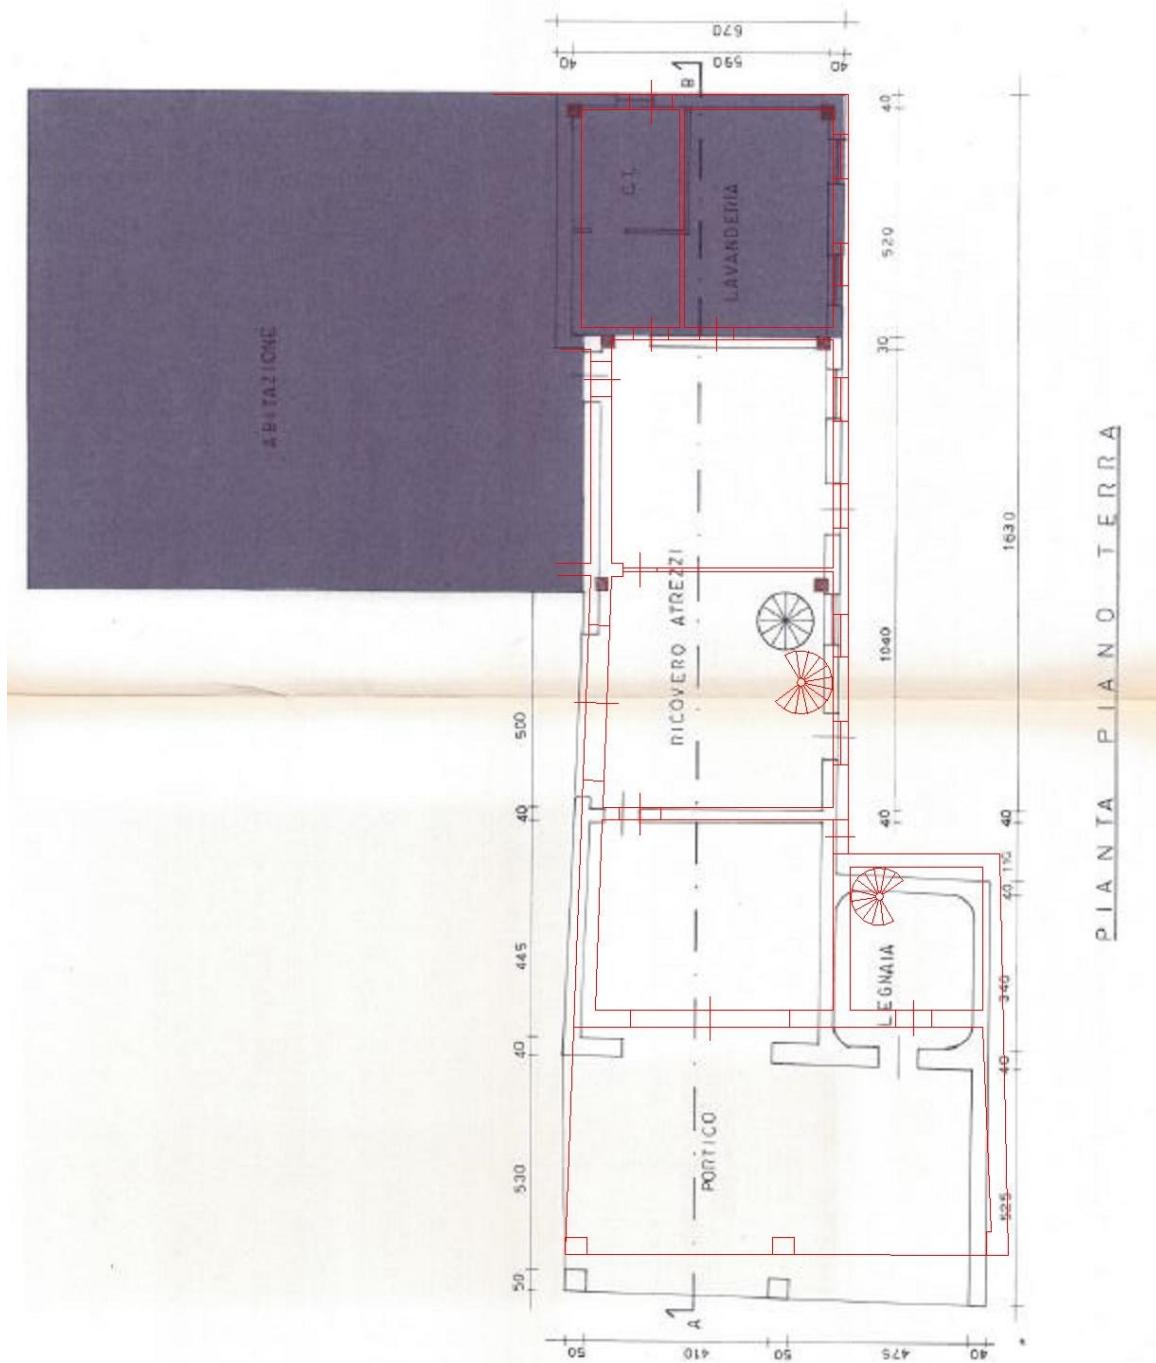
## **Comparazione stato rilevato DEPOSITO stato approvato pratica edilizia 18/1989 - C.E. 23/90**

PIANO TERRA

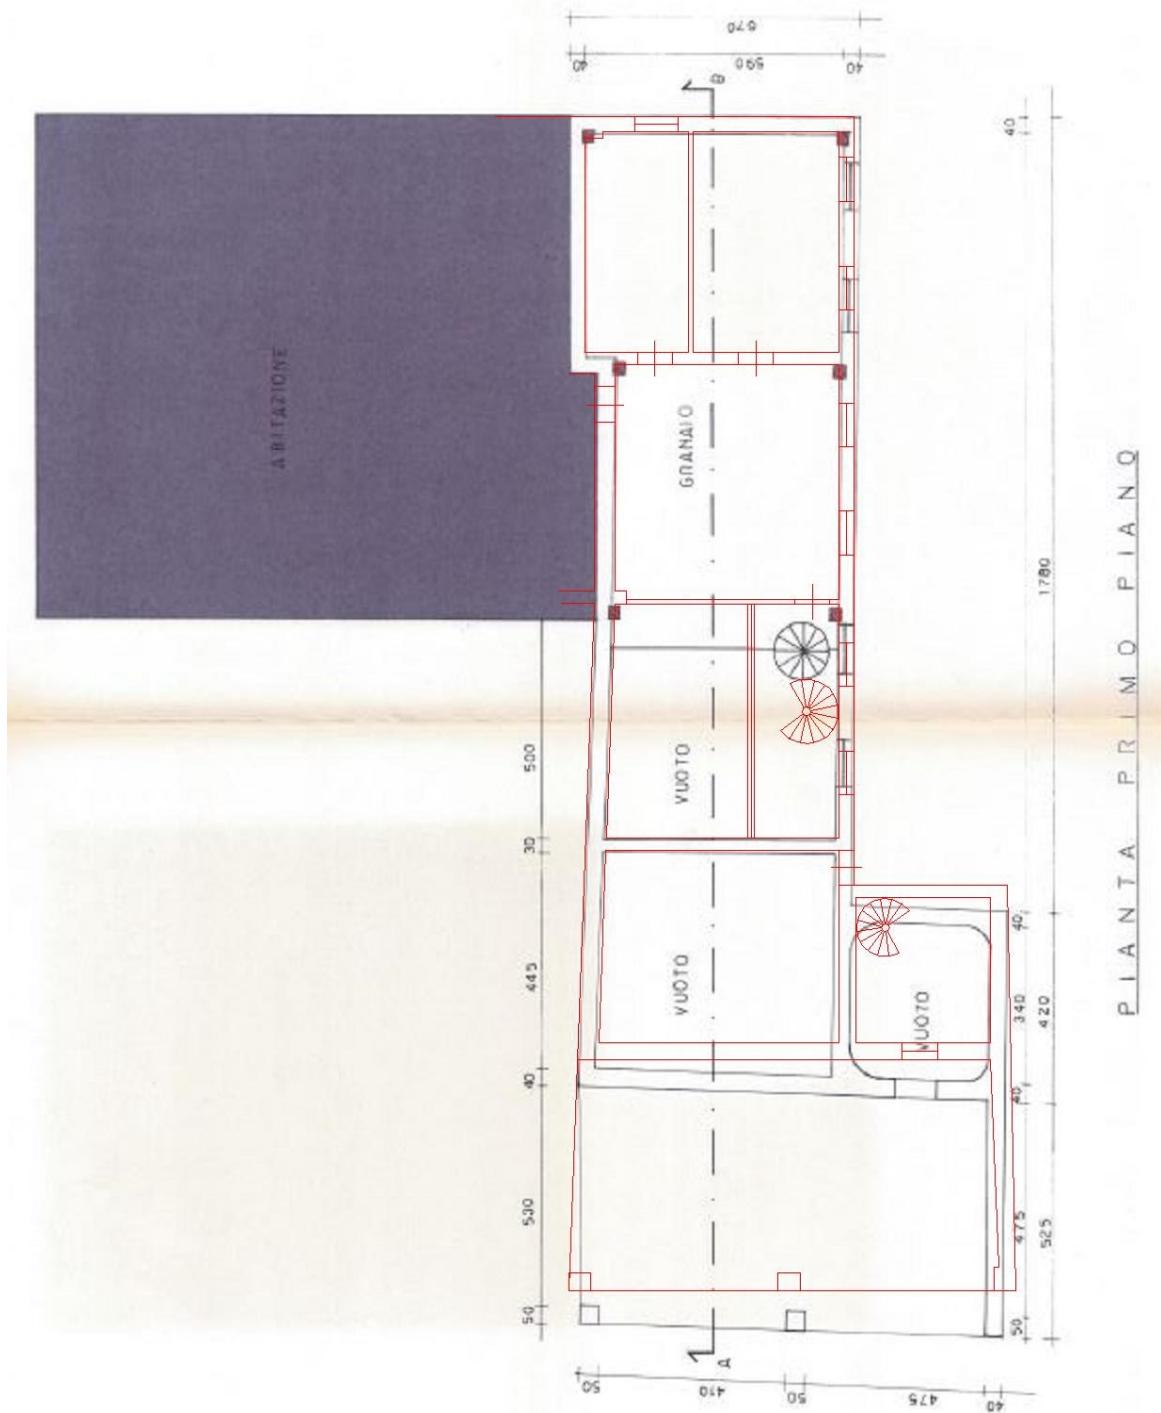
PIANO PRIMO

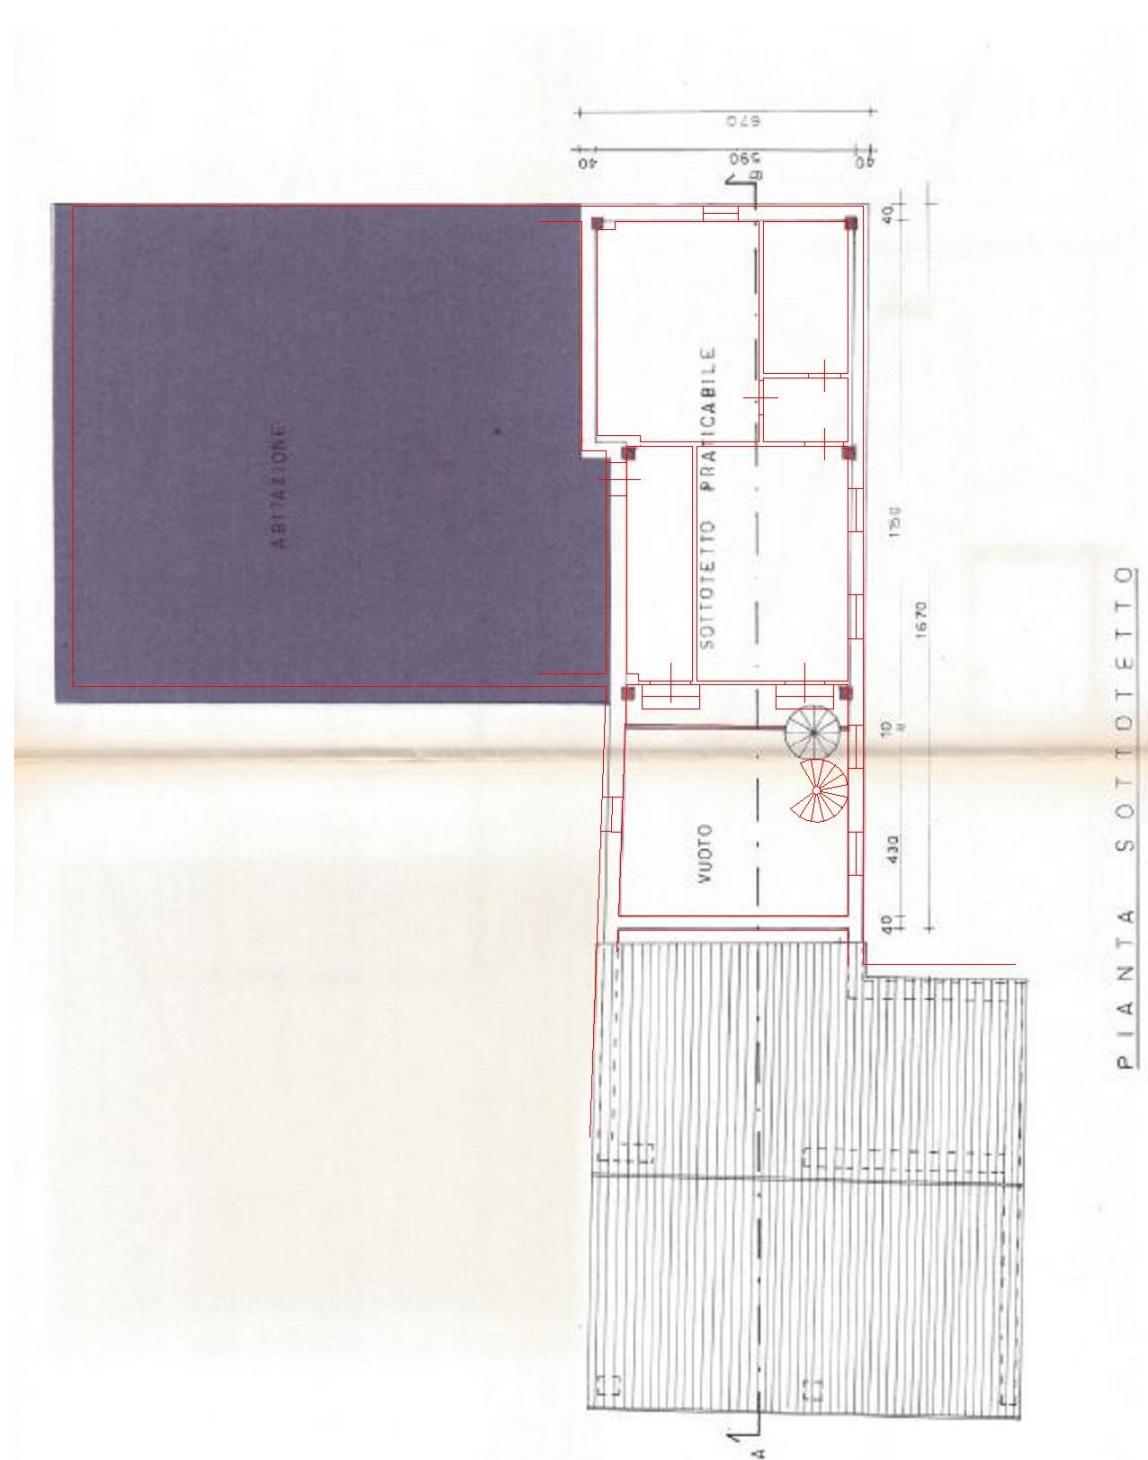
## PIANO SECONDO
