**TRIBUNALE DI VICENZA**  
**SEZIONE ESECUZIONI IMMOBILIARI**  
**PROCEDURA N. 216/2024 RGE**

**ELABORATO PERITALE**

**Lotto 4**

Identificazione beni: Beni in Recoaro Terme, Via Vittorio Emanuele n. 15

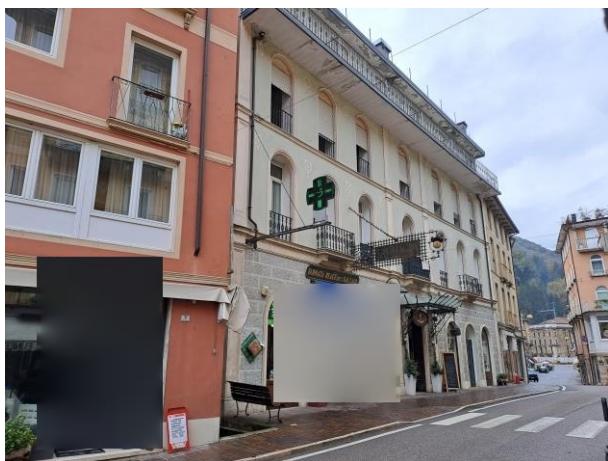
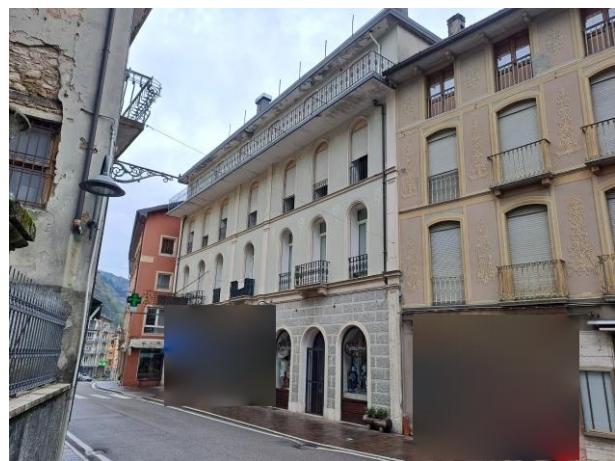
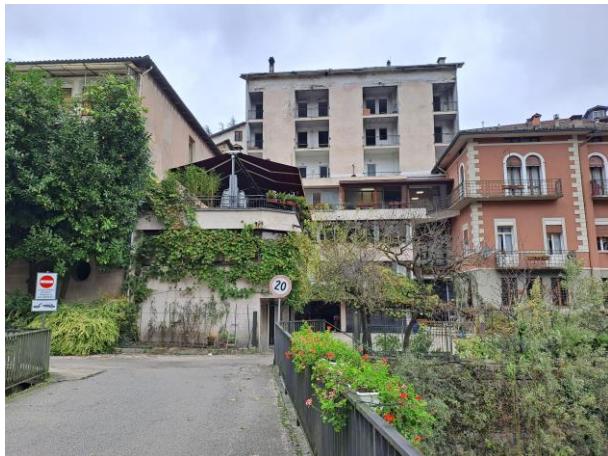
L'immobile, strutturalmente, presenta: fondazioni in pietra; pareti esterne in muratura mista, prevalentemente in pietra locale con qualche inserto in laterizio, intonacate e tinteggiate; solai in laterocemento verso Nord e in legno verso Sud; poggioli con parapetto realizzato in ringhiera metallica; copertura con struttura in andamento in laterocemento e manto in tegole di cemento.

Vista generale da Nord-Est

Vista generale da Nord-Ovest

Vista generale da Sud

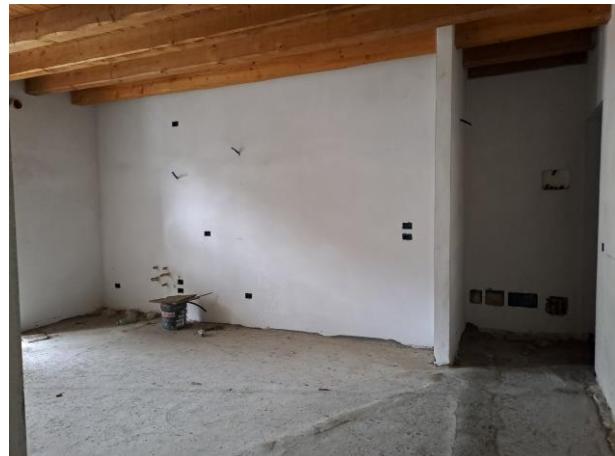
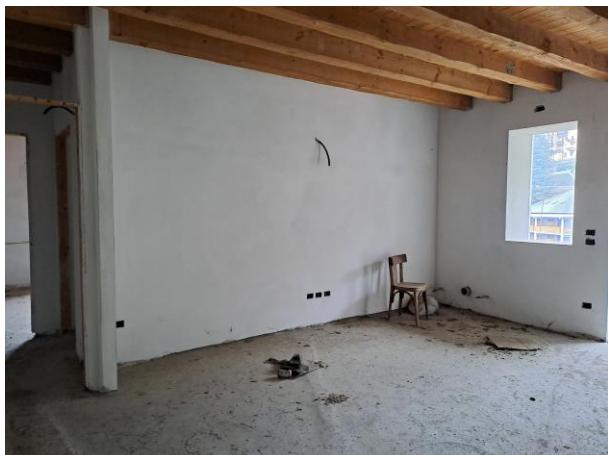
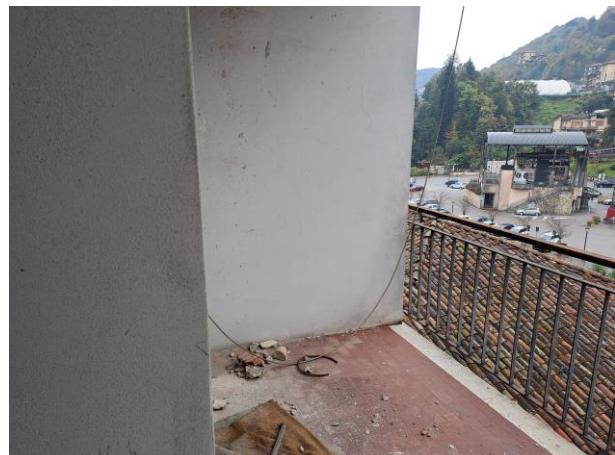
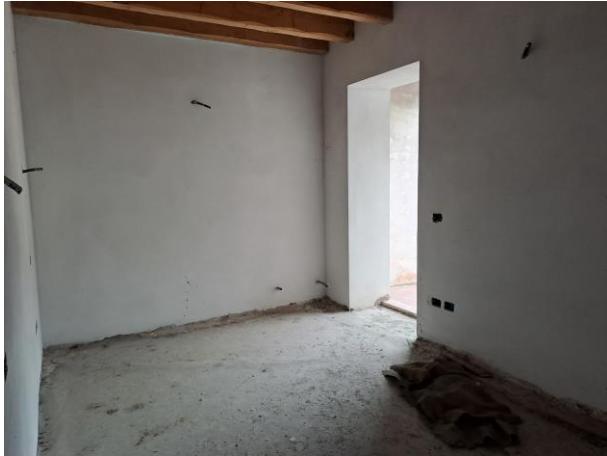
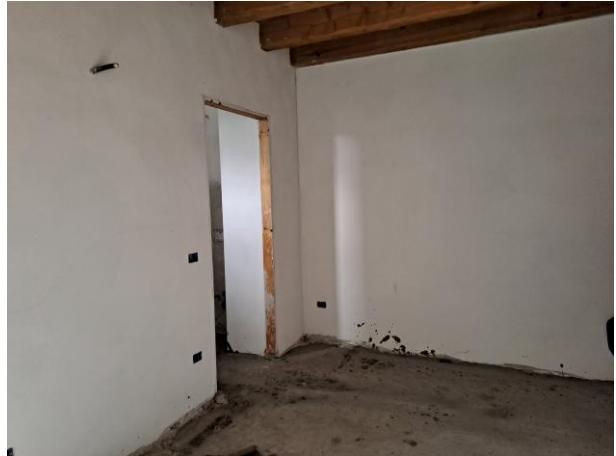
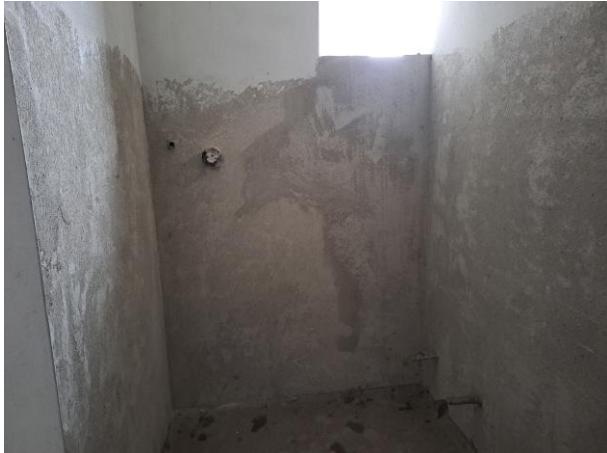
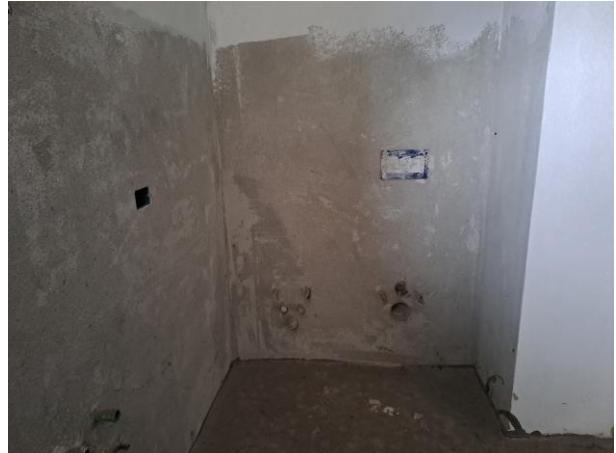
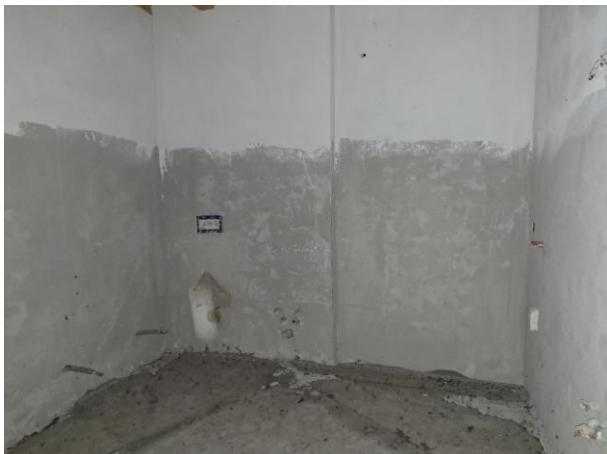
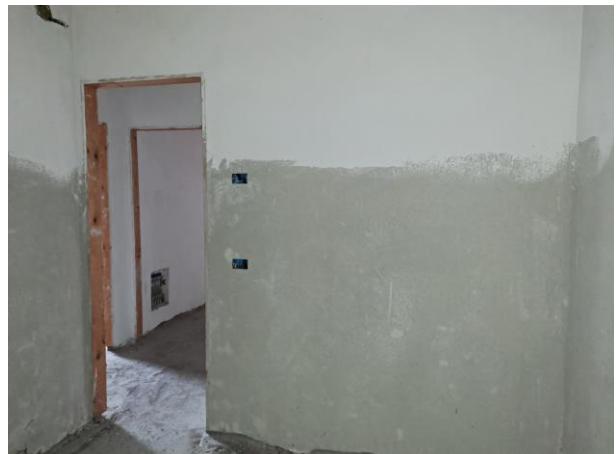
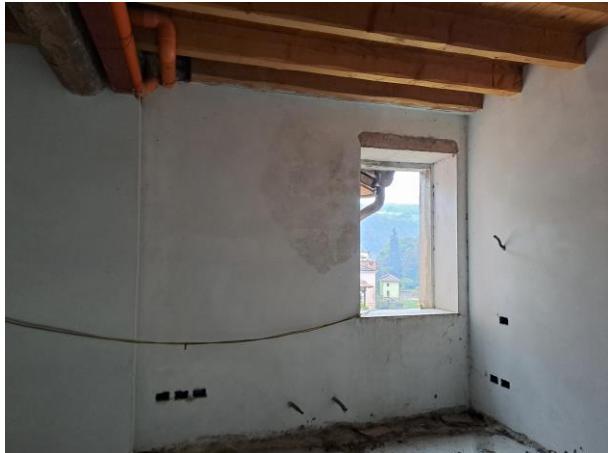
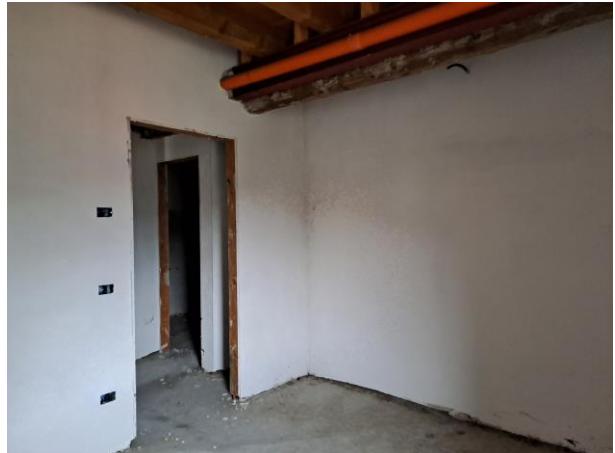
**Figura 4. Foto immobili ([Allegato 7](#))**

L'appartamento si presenta allo stato grezzo avanzato, le opere mancanti sono le seguenti: realizzazione dei massetti; posa delle pavimentazioni, dei rivestimenti verticali e dei battiscopa; installazione dei sanitari; posa

degli infissi esterni ed interni; completamento degli impianti elettrico e termico (installazione caldaia e radiatori); rasatura dei solai e tinteggiatura dei locali.

Vista dell'ingresso e della zona giorno

Vista della zona giorno

Vista del balcone della zona giorno

Vista della camera da letto padronale

Vista del servizio igienico

Vista della camera da letto
