TRIBUNALE DI VICENZA
SEZIONE ESECUZIONI IMMOBILIARI

PROCEDURA N. 62/2023 RGE

ELABORATO PERITALE

Identificazione beni: Beni in Cassola (VI), Viale San Giuseppe snc

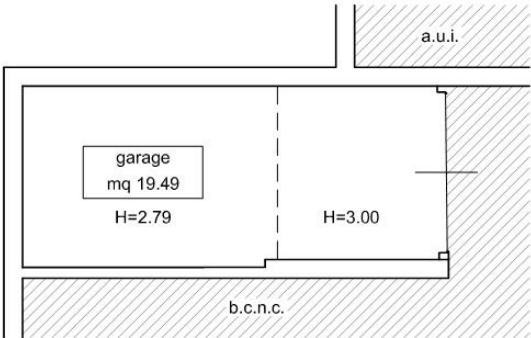
PIANTA PIANO INTERRATO
1:100

Planimetria immobili

| | stato rilevato | DATA: Marzo 2025 | SCALA: 1:100 |

SUPERFICI AL LORDO MURATURE:

| Autorimessa: | 23,30 mq |
| Posto auto: | 20,00 mq |

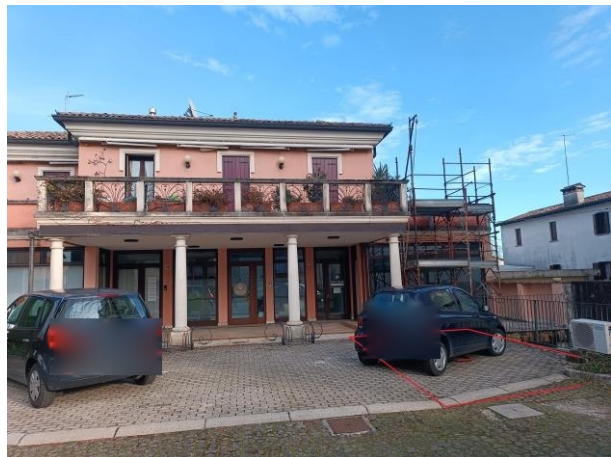
Foto n. 1 – Posto auto

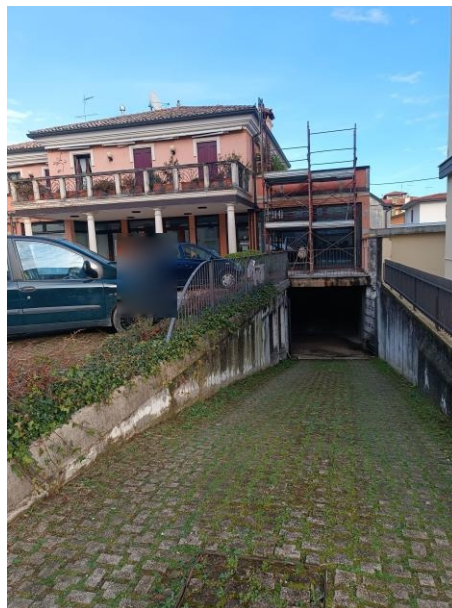
Foto n. 2 – Scivolo di accesso alle autorimesse

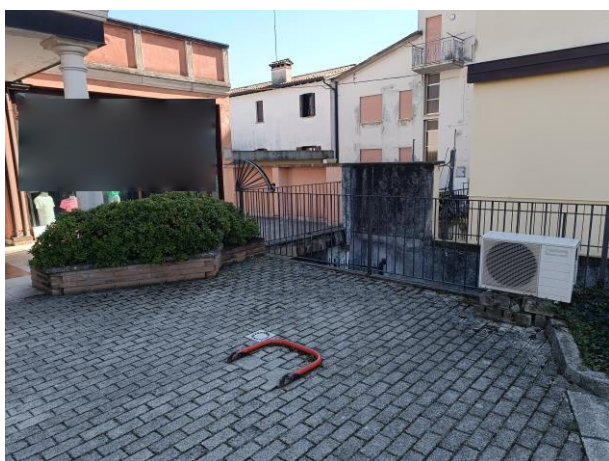
Foto n. 3 – Posto auto

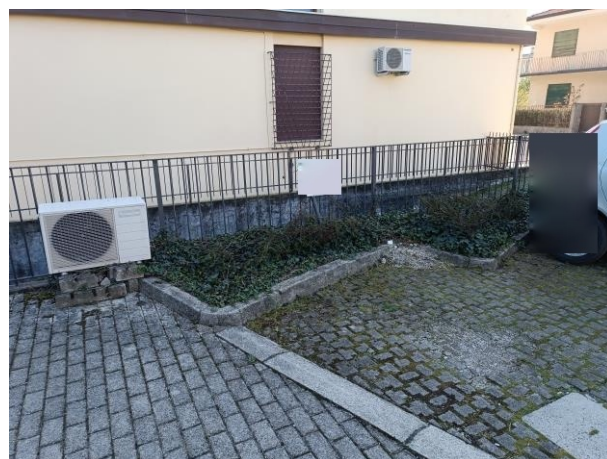
E' presente inoltre un posto auto scoperto (Sub. 16). Lo stesso è realizzato con pavimento in betonelle e presenta delle aiuole munite di cordoli che limitano la fruibilità del posto auto. Sul posto auto è collocata un'unità esterna di climatizzatore dismessa, priva di ogni tubazione (solo motore esterno e carter appoggiati a delle betonelle) che dovrà essere portata in pubblica discarica. Il posto auto presenta inoltre un dissuasore di sosta che potrà essere dotato di lucchetto personale, al fine dell'utilizzo esclusivo del posto auto. Nello stallo auto insiste inoltre una servitù di scarico acque piovane provenienti dall'attigua fioriera e di una caditoia con relative tubazioni di scarico interrate.

Foto n. 4 – Posto auto

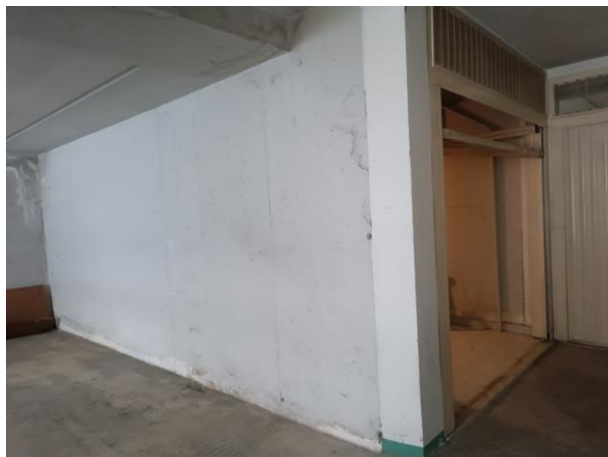
Foto n. 5 – Autorimessa

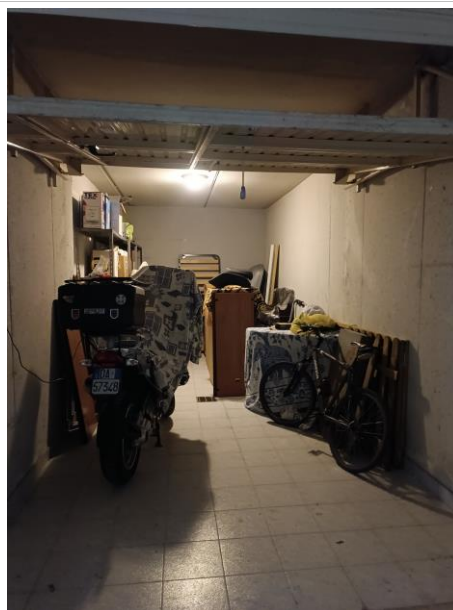
L'autorimessa (Sub. 22), collocata al piano interrato, ha altezza interna utile di mt. 2,79 e modesta porzione ml. 3,00. Ha accesso attraverso uno scivolo comune ed un'area di manovra collegati con Via San Giuseppe. E' presente un cancello a chiusura dell'area di manovra automatizzato ma ad oggi l'automazione è compromessa e non funzionante e pertanto il cancello risulta essere sempre aperto. L'unità immobiliare ad uso autorimessa ha pareti in cls. e pavimento in ceramica. Il portone di accesso è in lamiera, non automatizzato. L'impianto elettrico risale all'epoca di realizzazione dell'immobile (1991). Non è stata trovata documentazione di conformità degli impianti ai sensi della L. 46/90 e s.m.i. (accesso agli atti comunali, allegati all'agibilità); gli impianti dovranno essere verificati e manutentati con eventuale adeguamento ai sensi D.M. 37/08 e s.m.i..

Foto n. 6 – Interno autorimessa

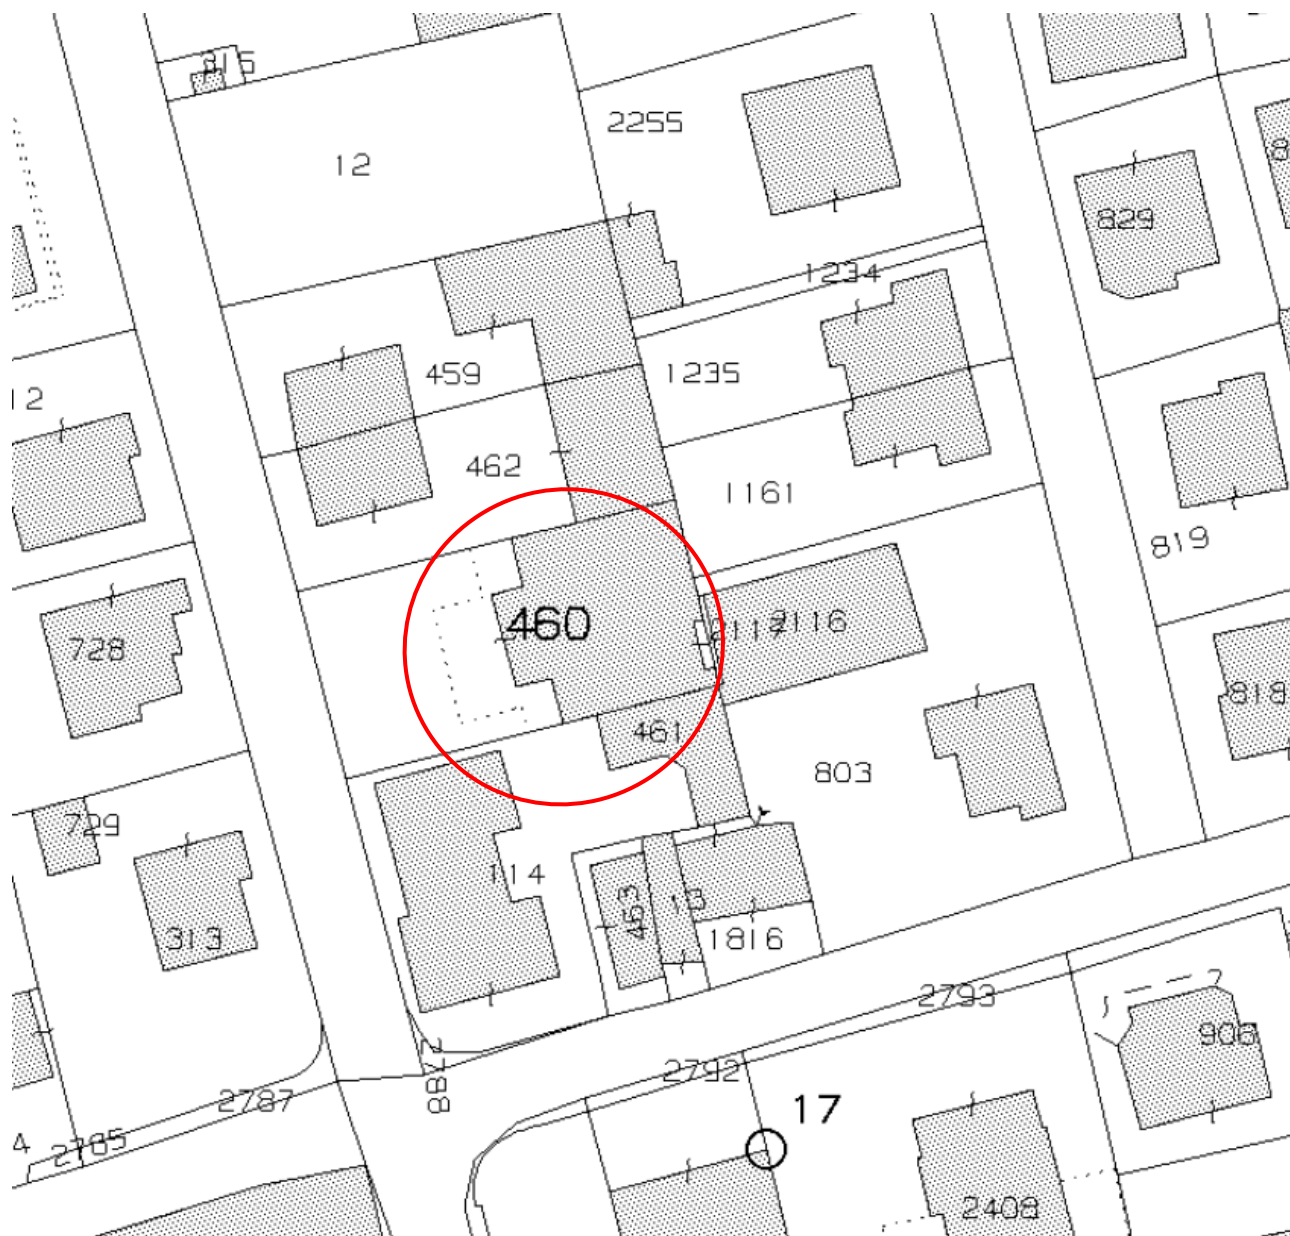
Situazione irregolare: ad oggi depositata presso il Catasto di Vicenza planimetria del 17/06/1992. La planimetria dell'autorimessa **non è conforme** allo stato rilevato per i seguenti motivi:

- Diversa altezza interna.

Sovrapposizione tra lo stato reale dei luoghi e la planimetria catastale

La situazione catastale è sanabile, con costo, di circa, € **400,00** + cassa professionale ed IVA con costi decurtati dal prezzo di vendita.

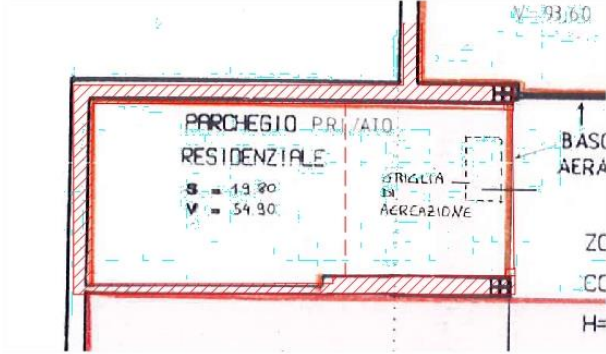
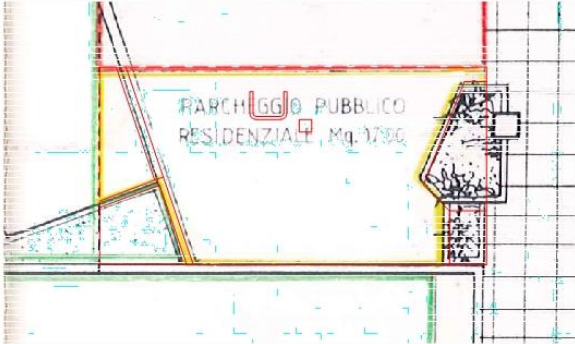
PIANTA PIANO INTERRATO
1:100

Dalla sovrapposizione dello stato rilevato con gli ultimi disegni depositati in Comune di Cassola (VI) si è riscontrato che quanto rilevato nell'autorimessa non sia conforme ai disegni depositati per i seguenti motivi:

Autorimessa Fg. 7, Mapp. 460, Sub. 22

- Diversa altezza (porzione soffitto h ml. 2,79 anziché 3,00);

stato autorizzato

stato rilevato

La situazione urbanistica delle unità è sanabile o con SCIA in Sanatoria, o con Legittimazione asseverata da tecnico abilitato (in base al DPR 380/01 e s.m.i. art 34 bis comma 3) con costo stimato, di circa, € **.800,00** + cassa professionale ed IVA (con costi decurtati dal prezzo di vendita). L'Ufficio Tecnico Comunale come da comunicazione fornita al Perito Estimatore, valuta di applicare una sanzione economica di €. 516,00 o di quanto previsto dall'ufficio tecnico comunale ed eventualmente Ufficio delle Entrate, già compresa nel costo precedentemente stimato.

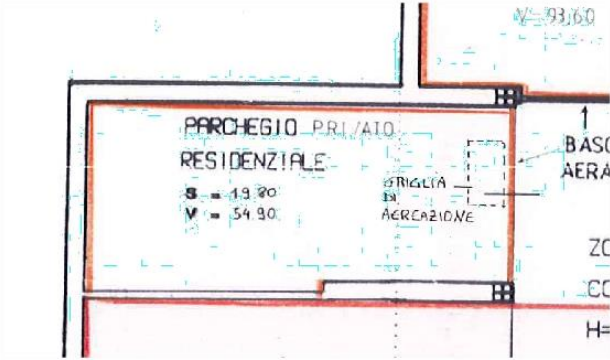
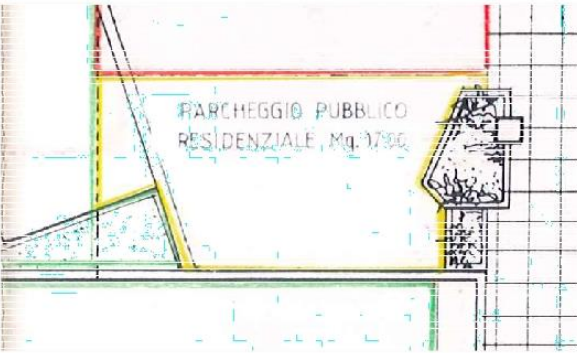
PIANTA PIANO INTERRATO
1:100

| | stato autorizzato | DATA: Marzo 2025 | SCALA: 1:100 |
