TRIBUNALE DI VICENZA
SEZIONE ESECUZIONI IMMOBILIARI
PROCEDURA N. 74/2025 RGE

ELABORATO PERITALE

Identificazione beni: Beni in Torri di Quartesolo (VI), Via Bologna civ. 41 int. 3

Appartamento al piano terra/rialzato con cantina esclusiva in palazzina residenziale denominata "Condominio Bologna" e sita in Comune di Torri di Quartesolo (VI), Via Bologna civ. 41 int. 3.

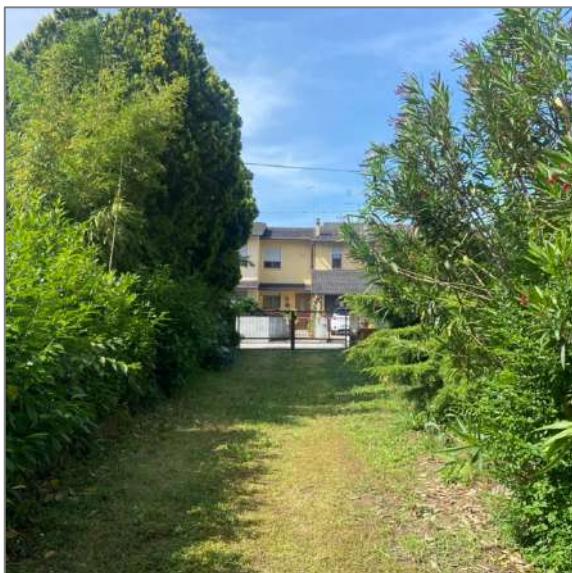
Pavim. esterna: materiale: quadrotti in ghiaino lavato, cemento; condizioni: scarse.

L'accesso carraio e la pertinenza comune

L'immobile oggetto della procedura è in stato di manutenzione complessivamente discreto sia per quanto riguarda gli impianti che le finiture, mentre la parte condominiale necessita di un intervento di manutenzione generale.

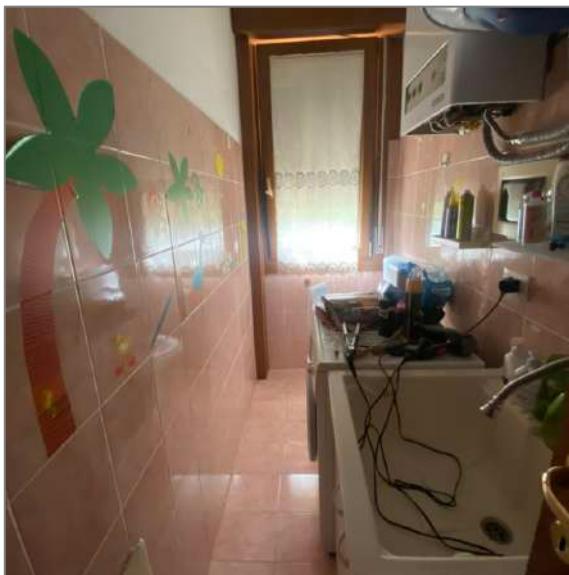
- lavanderia/w.c. finestrato con lavabo e w.c., sanitari in ceramica bianca e rubinetteria cromata monocomando; condizioni: buone.

Termico: riscaldamento autonomo con caldaia collocata in lavanderia, alimentazione: gas metano, diffusori: termosifoni tubolari a parete, condizioni: non funzionante in quanto chiusa la fornitura.
produzione di acs con scaldabagno elettrico posto in lavanderia, condizioni: buone - conformità da verificare.

W.C. - Lavanderia - C.T.

Andranno verificate le certificazioni degli impianti dell'unità immobiliare oggetto di valutazione e, per quelle eventualmente mancanti/superate, i relativi impianti andranno verificati e se necessario messi a norma o dotati del certificato di rispondenza; andrà ripristinato l'allacciamento alla rete del gas metano.

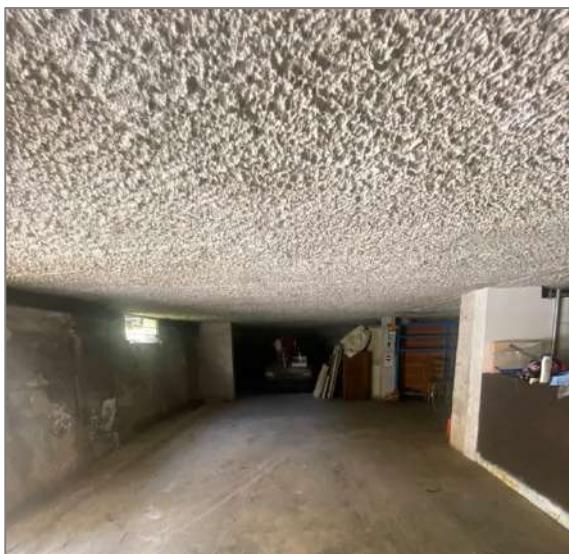
deposito/cantina - materiale: cemento lisciato; condizioni: scarse.

Deposito/cantina condominiale

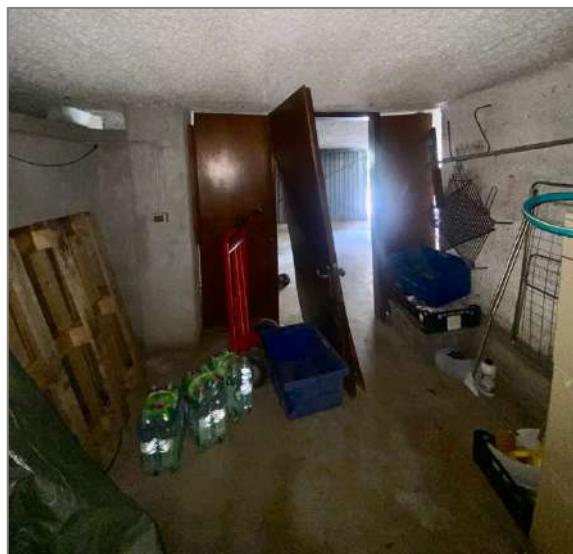
Deposito/cantina esclusiva
