## TRIBUNALE DI VICENZA

PROCEDURA N. RGE 385/2023

### ELABORATO PERITALE

Identificazione beni: Beni in Arcugnano (VI) Via Santa Giustina, civ. 19.

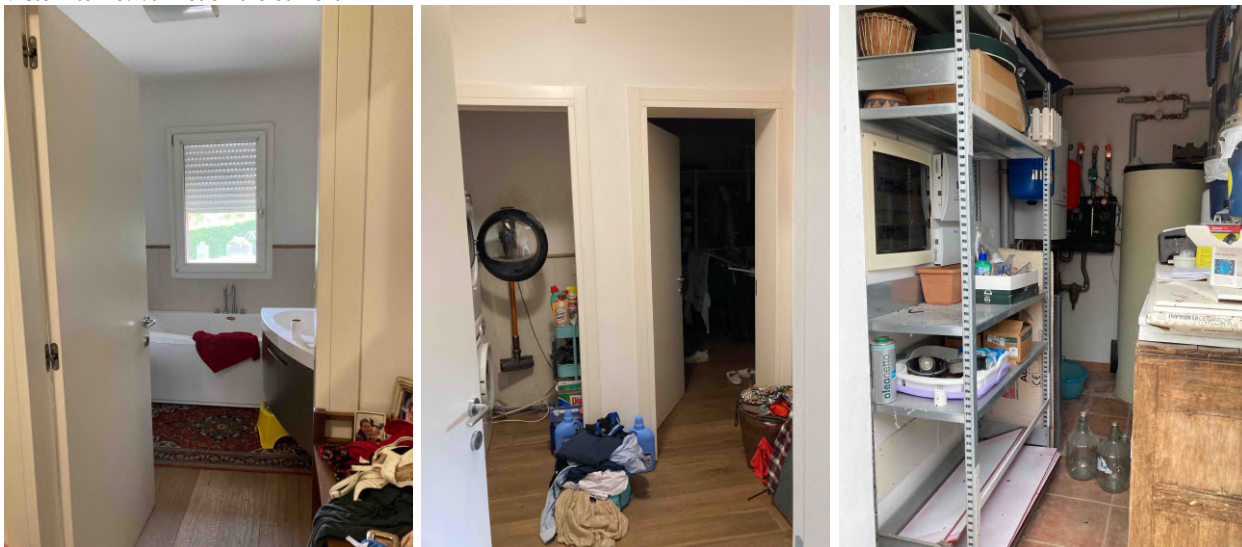
Viste interne: bagno, disimpegno e sub 7 b.c.n.c. (centrale termica) comune ai sub. 4, 5 e 6
