TRIBUNALE DI VICENZA
SEZIONE ESECUZIONI IMMOBILIARI

PROCEDURA N. RGE 385/2023

ELABORATO PERITALE

Identificazione beni: Beni in Arcugnano (VI) Via Santa Giustina, civ. 15

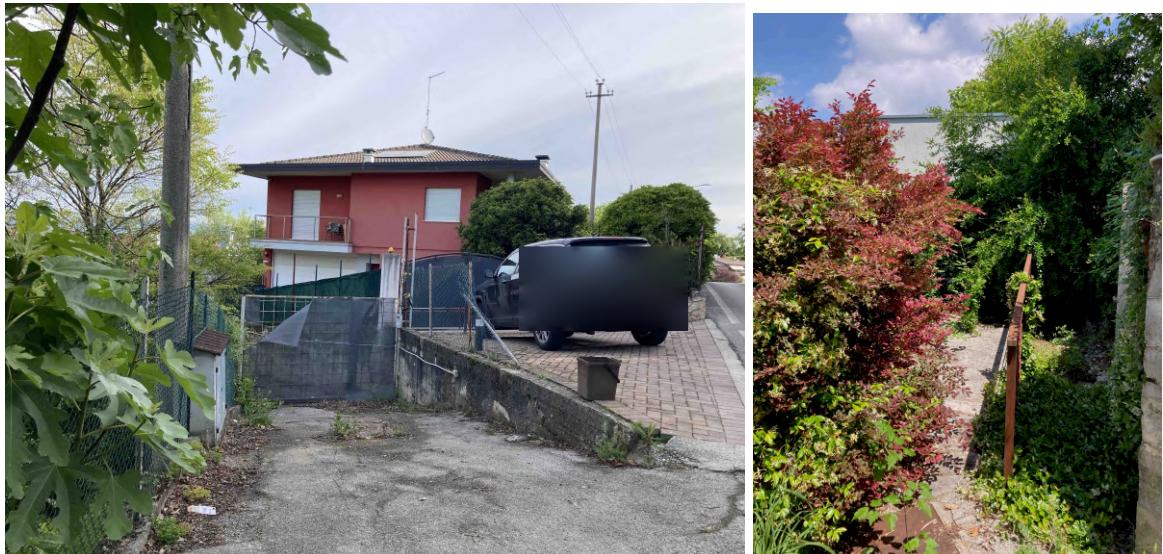
apparentemente di natura provvisoria. Successivamente l' accesso pedonale prosegue con una rampa in struttura metallica pavimentata in pietra. Si precisa come la stradina di accesso all' immobile si presenti allo stato attuale sconnessa e completamente invasa da vegetazione spontanea, tanto da rendere assai difficoltoso anche il solo transito pedonale. Non appare possibile, allo stato attuale, dato lo stato di manutenzione, verificare l' accessibilità con automezzi. **Si evidenzia inoltre che in mappa catastale tale stradina appare posta a cavallo con l' adiacente mapp. 102, in proprietà di terzi (si veda all.to 2).** Per quanto riguarda l' area b.c.n.c. mapp. 380 sub 8 questa è in parte tenuta a giardino erbato e piantumato ed in parte adibita ad accesso alle abitazioni sub 5 e 6 e all' autorimessa sub 4 (in proprietà di terzi). In occasione dei sopralluoghi effettuati detta area è risultata recintata (non lungo la suddivisione con il sub 9), con accessi pedonale e carraio dal civico 21. E' stato osservato, nella recinzione lungo via Santa Giustina, un vecchio cancello di cantiere a rido di quale è posta in opera una "casetta da giardino" della quale non è stato reperito titolo. Sempre all' interno dell'area comune sono stati osservati un palo in cemento a sostegno di una linea elettrica, percorsi, di cui uno a terrazza, ed alcune partizioni interne.

Viste esterne: ingresso da via Santa Giustina e successivo vialetto d' ingresso

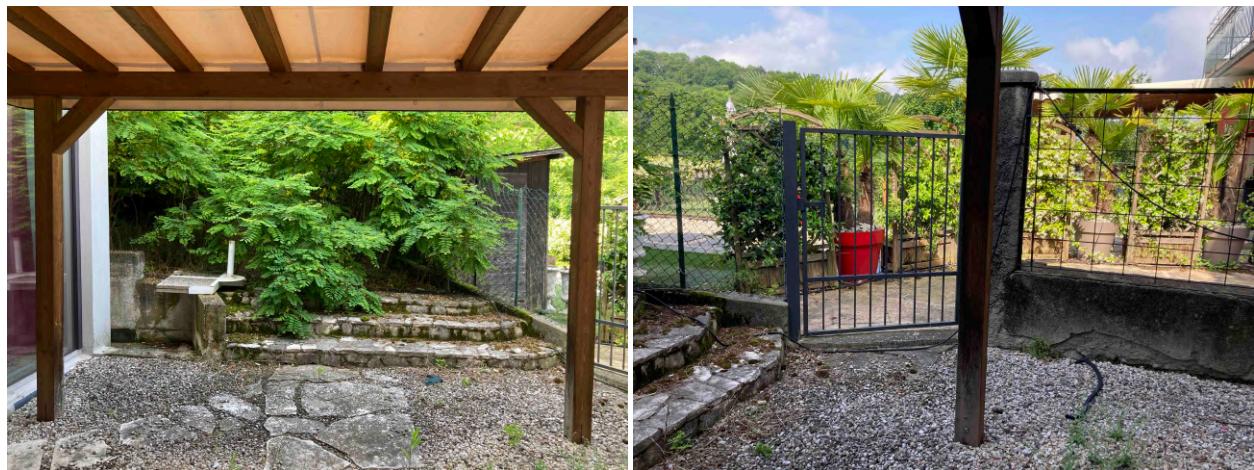
Viste esterne: cortiletto piano “sottostrada” con pergola coperta e cancelletto di collegamento alla proprietà di terzi

Appare ad ogni modo non sanabile la pergola coperta edificata in assenza di titolo nel cortiletto "sottostrada".

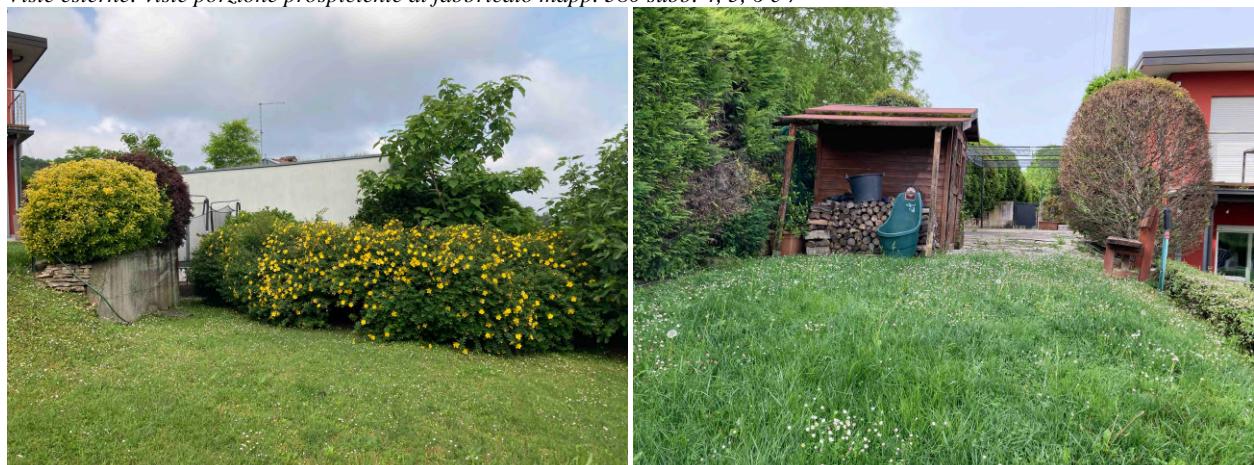
Viste esterne: vista del fabbricato dal mapp. 380 sub 8, vista della “casetta da giardino”

Per quanto riguarda la "casetta giardino", oltre ad altre eventuali sistemazioni esterne, dovranno essere oggetto di opportuna verifica a cura degli aventi titolo, essendo posta in opera in area comune (b.c.n.c.).

Nota: per quanto riguarda i manufatti, oltre ad altre eventuali sistemazioni, nell’ area esterna sub 8, dovranno essere oggetto di opportuna verifica a cura degli aventi titolo, essendo posti in opera in area comune (b.c.n.c.). Si ritiene di segnalare come, allo stato attuale, appaia non correttamente rappresentato nell’ elaborato planimetrico del mapp. 380, il sub 8, b.c.n.c.

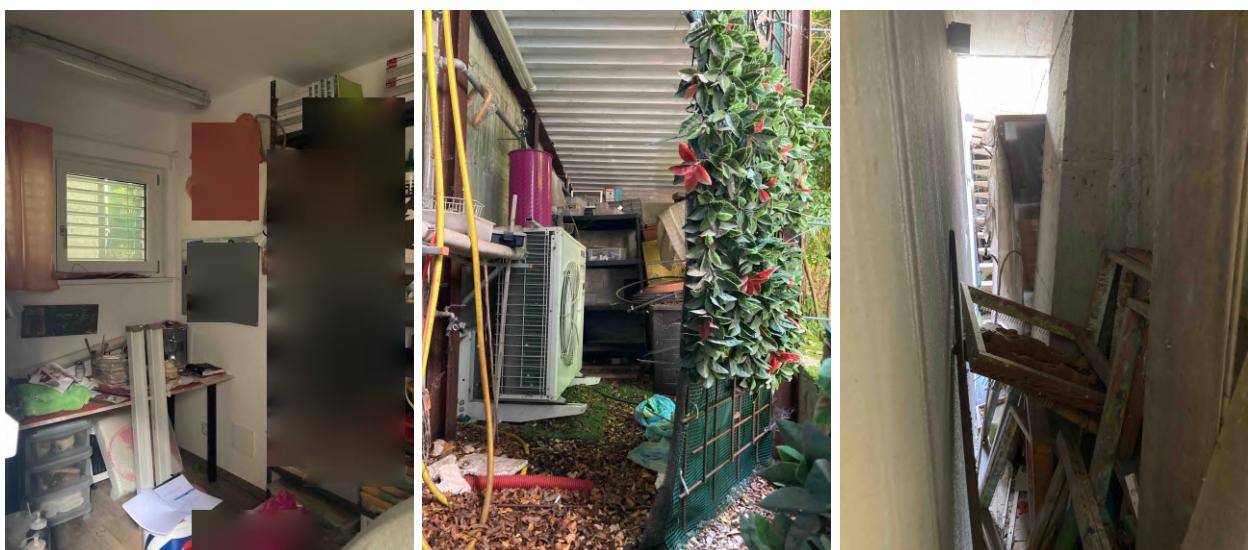
Il fabbricato in oggetto, data anche l' orografia dell' area, è parzialmente edificato "sottostrada" è per buona parte circondato da un "vano tecnico" indicato come "scannafosso", all' interno del quale è posizionata una scaletta metallica di collegamento con il vano catastalmente indicato come "studio".

Viste interne: piano "sottostrada": vano "studio", vano tecnico esterno e porzione di "scannafosso"

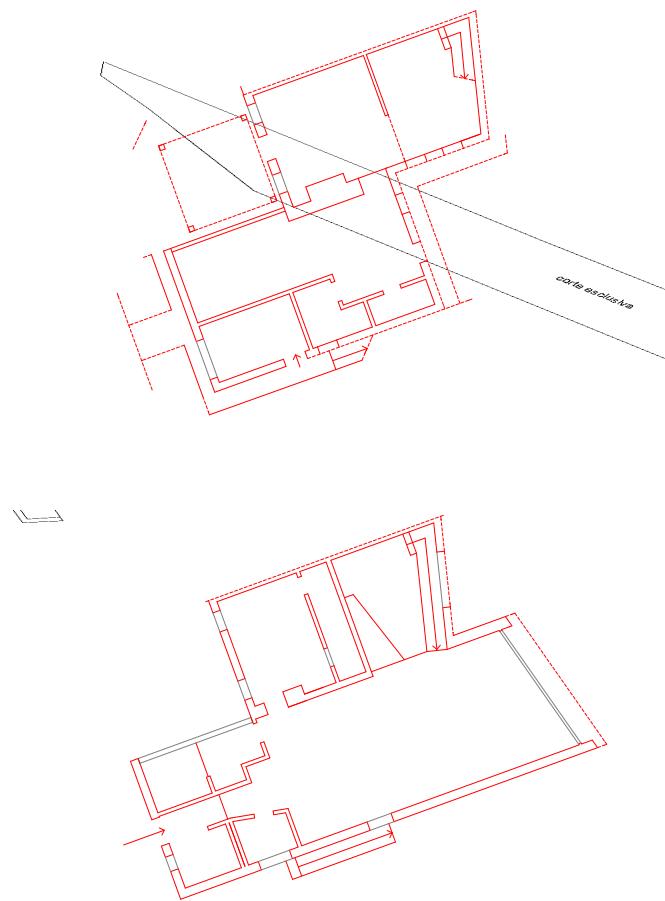
Da un confronto tra lo stato dei luoghi e la planimetria catastale reperita presso la banca dati Sister sono state osservate diverse modeste difformità di misurazioni interne, di alcune murature e forature.

Figura 8. Indicazione sommaria di sovrapposizione tra lo stato del luoghi dei vani interni (in tratto rosso) e la planimetria catastale del mapp. 380 sub 9 - elaborato non in scala

Regolarizzabili con, premesse le regolarizzazioni edilizie che verranno effettuate: correzione della planimetria catastale, dei dati in visura e conseguente verifica/correzione dell’ elaborato planimetrico, per le quali è possibile stimare, ai soli fini della determinazione del valore dei beni ai fini dell’ asta, una decurtazione sull’ ordine dei € 5.000,00 circa.

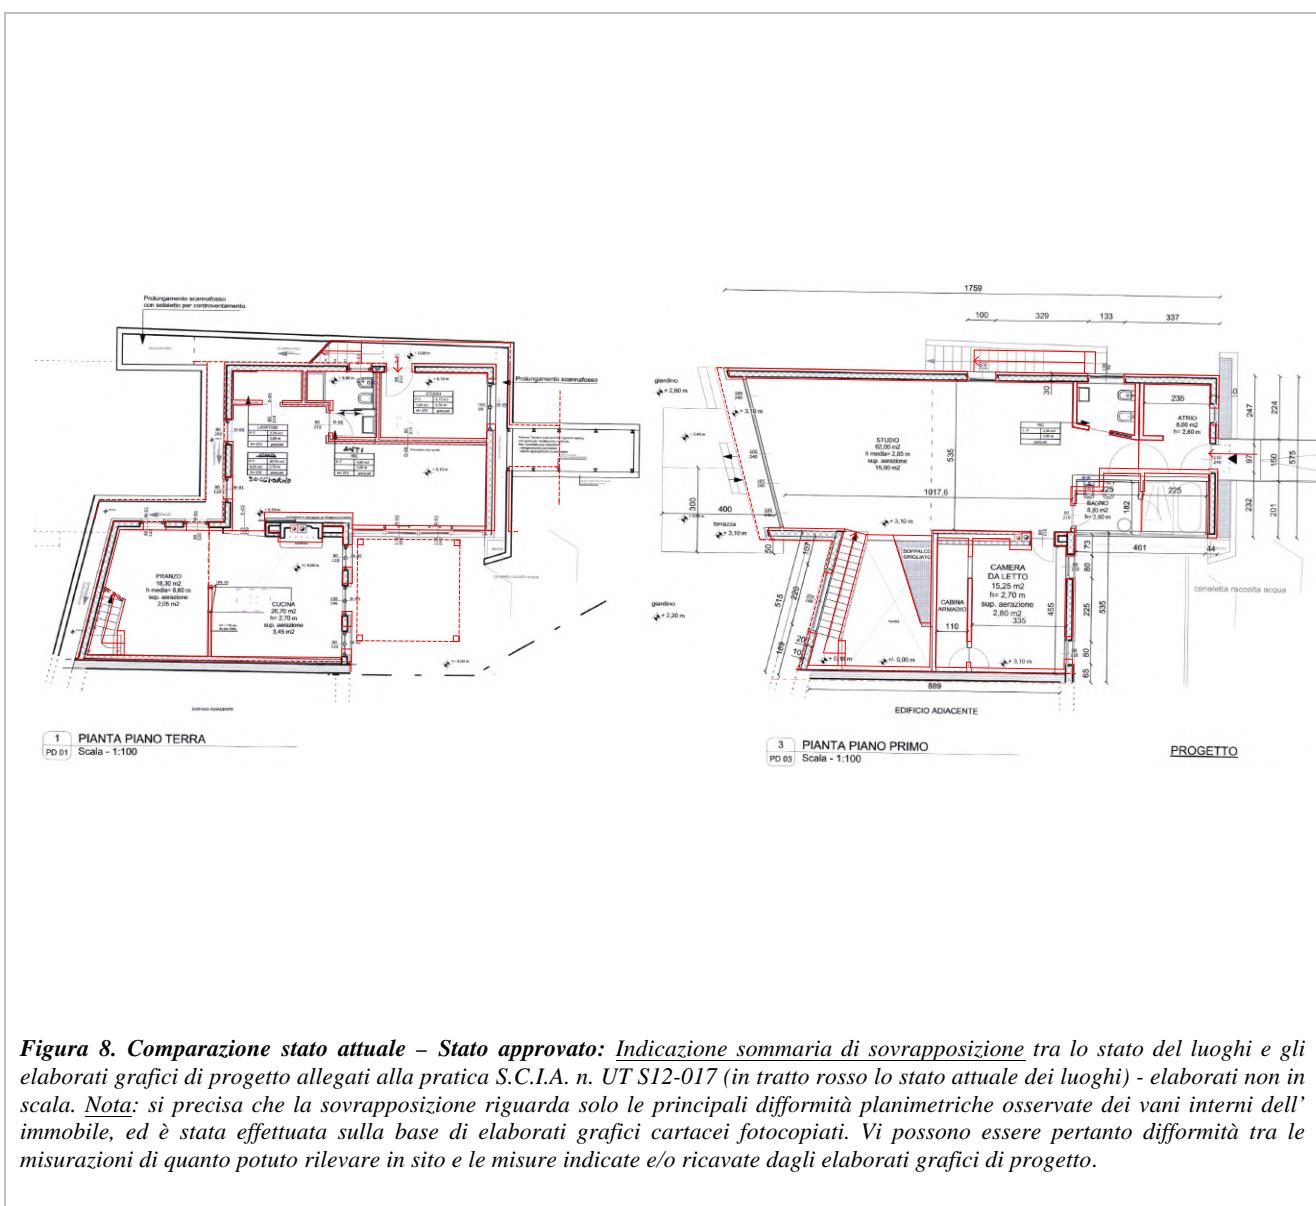
Si ribadisce pertanto come le difformità relativamente alle quali la scrivente è in grado di esprimersi nella presente sede, e di seguito riportate, riguardano esclusivamente la consistenza dei vani interni e di alcune altezze interne, mentre relativamente ai rimanenti sopradescritti altri parametri edilizi (altezza, volume e distanze) la scrivente, per le motivazioni esposte, NON è in grado di esprimersi.

Figura 8. Comparazione stato attuale – Stato approvato: Indicazione sommaria di sovrapposizione tra lo stato dei luoghi e gli elaborati grafici di progetto allegati alla pratica S.C.I.A. n. UT S12-017 (in tratto rosso lo stato attuale dei luoghi) - elaborati non in scala. Nota: si precisa che la sovrapposizione riguarda solo le principali difformità planimetriche osservate dei vani interni dell' immobile, ed è stata effettuata sulla base di elaborati grafici cartacei fotocopiati. Vi possono essere pertanto difformità tra le misurazioni di quanto potuto rilevare in situ e le misure indicate e/o ricavate dagli elaborati grafici di progetto.
