## TRIBUNALE DI VICENZA

PROCEDURA N. RGE 385/2023

### ELABORATO PERITALE

**Lotto 003**

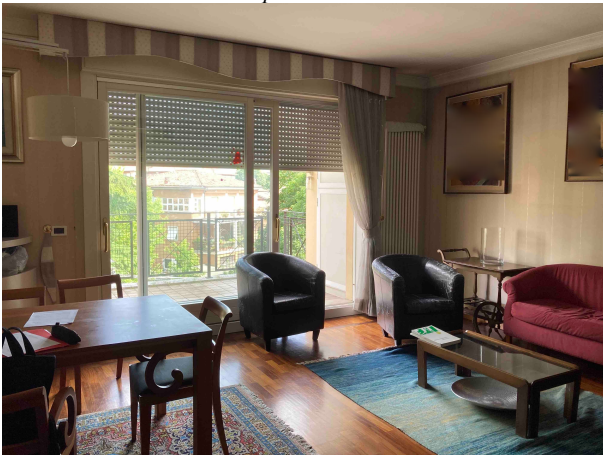
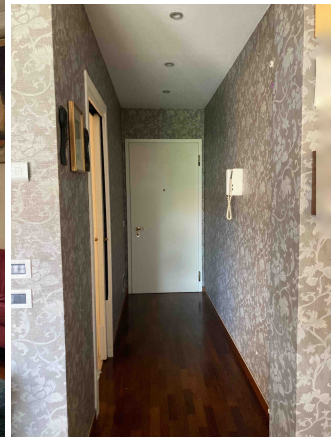
*Viste interne: soggiorno, ingresso e cucina*

**Stato manutentivo:** l' immobile, seppur non abitato, si è presentato nel complesso in buono stato di manutenzione.

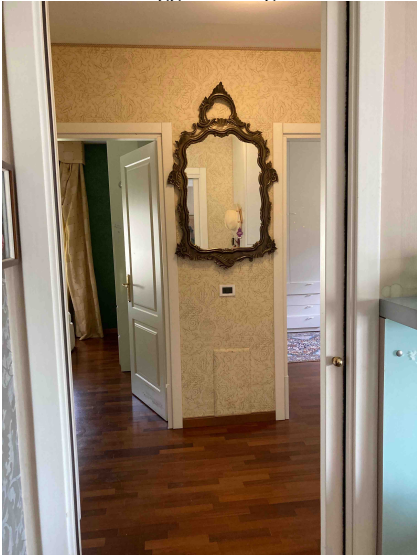
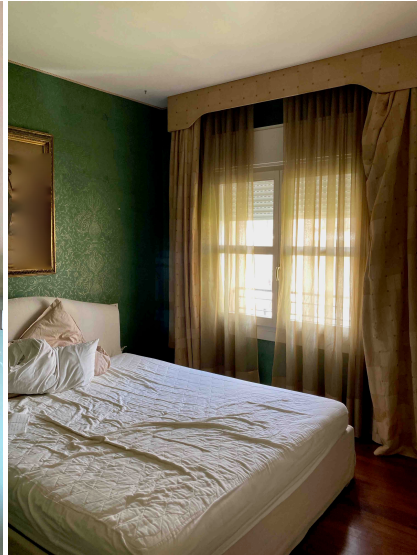
*Viste interne: disimpegno, una camera e bagno finestrato*

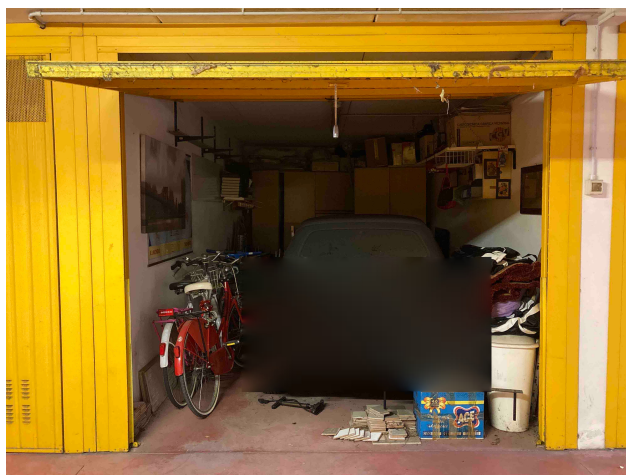
*Viste interne: rampa di accesso all' interrato e vista dell' autorimessa*

Come detto, dato quanto osservato in occasione dei sopralluoghi effettuati, l' immobile è risultato non abitato seppur tuttora completamente arredato. L' autorimessa si è presentata ingombra di porzioni di mobilio ed altri beni mobili.
