TRIBUNALE DI VICENZA
SEZIONE ESECUZIONI IMMOBILIARI

PROCEDURA N. 141/2025RGE
ELABORATO PERITALE

Identificazione beni: Beni in Longare (VI), Via Istri, 16

Dati Catastali: NCEU, foglio 14, p.la 453, sub. 27 (C6) e 43 (A2)
per il diritto di piena proprietà per la quota di 1/1

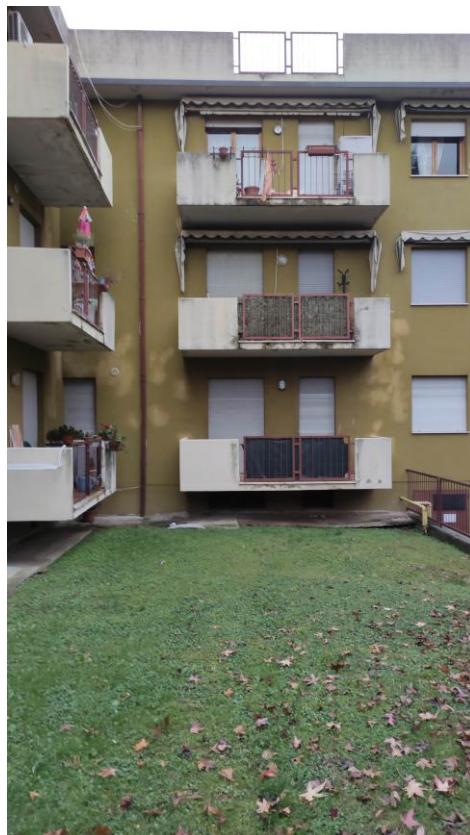
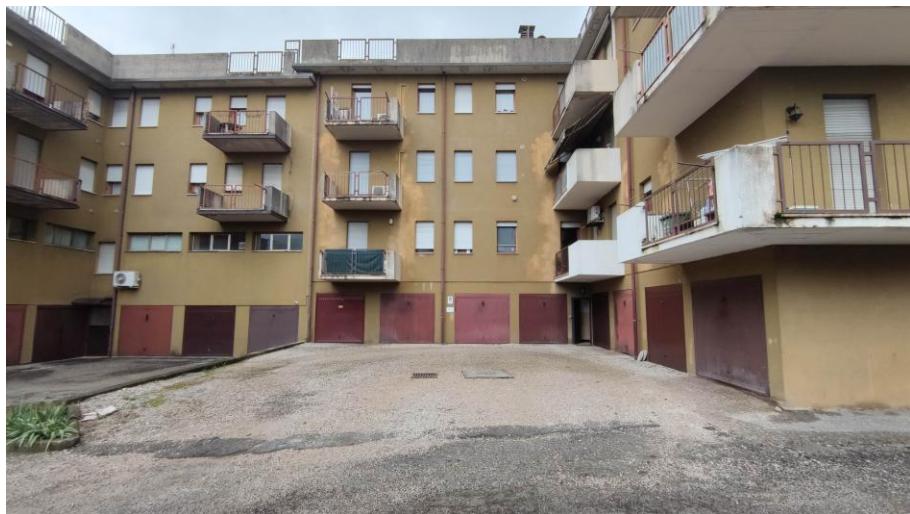
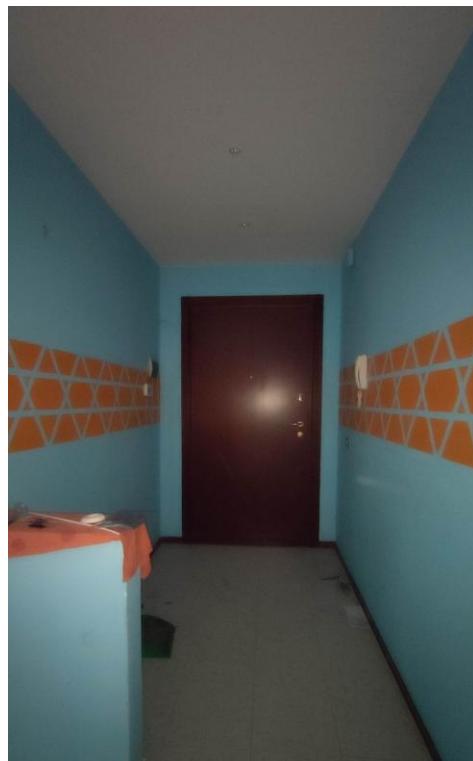
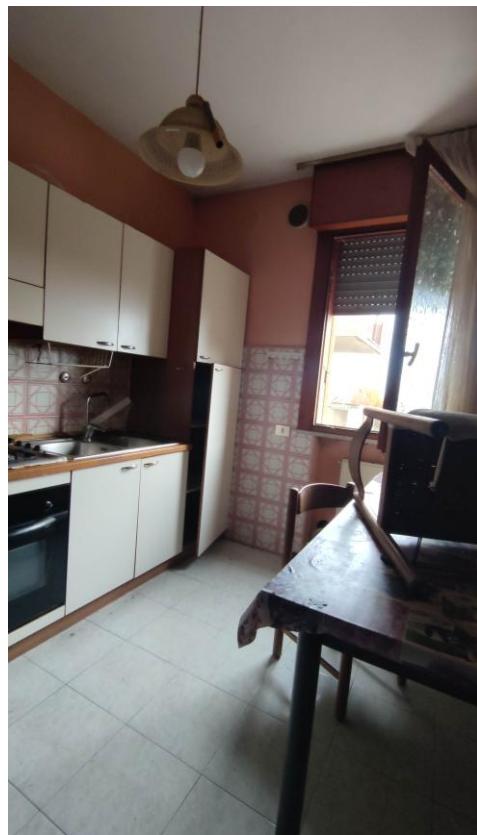
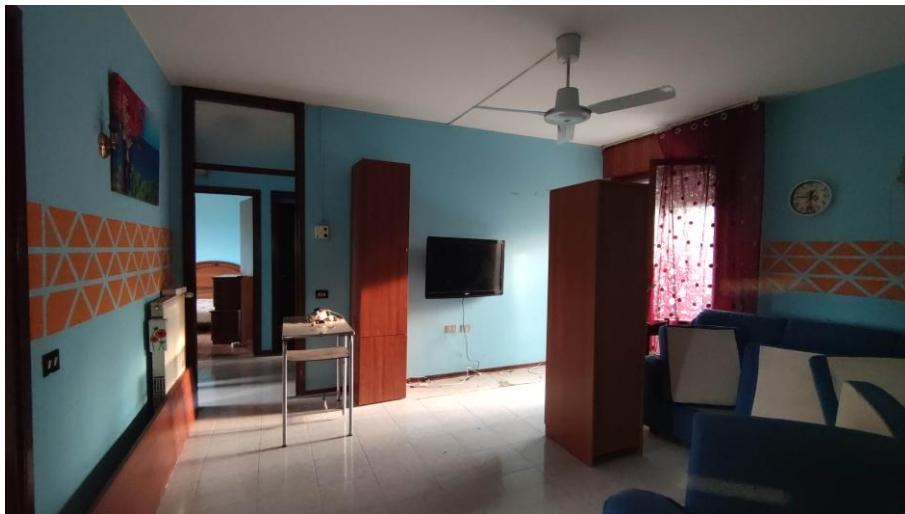
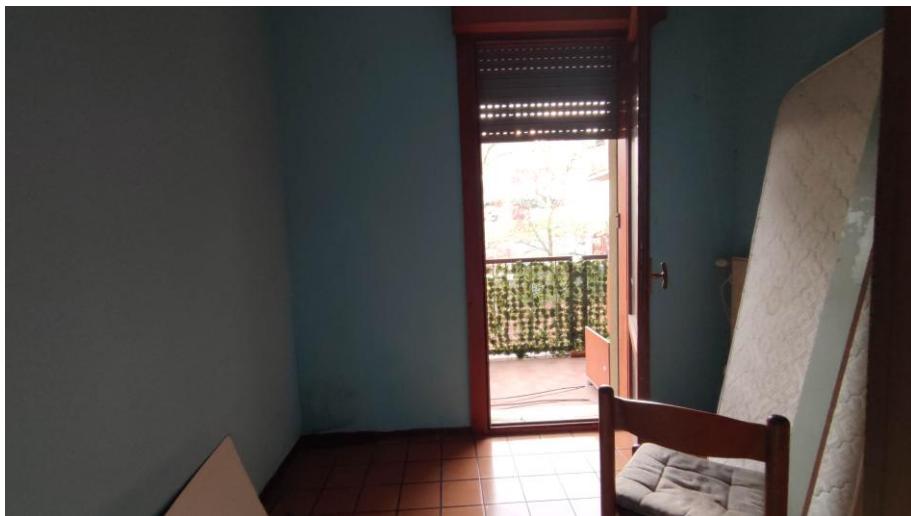
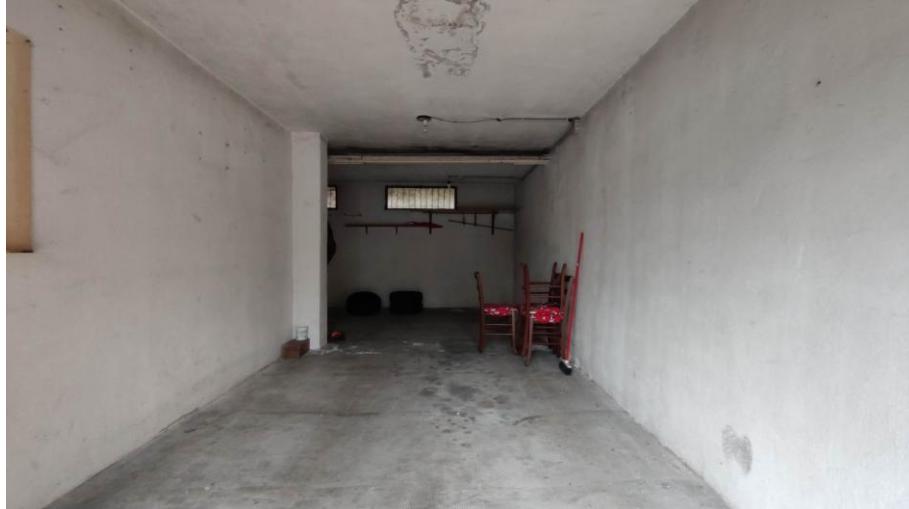
Figura 5. Foto immobili.

Complessivamente l'immobile presenta un livello qualitativo di finiture e impianti normale ed uno
stato di manutenzione scadente. Sono presenti tracce di muffa in diverse stanze.

tipologia	descrizione	qualità	stato di conservazione
Fondazioni	senza lesioni visibili		
Strutture verticali	Muratura portante con pilastri in c.a	Media	sufficiente
Impalcati	Laterocemento	Media	sufficiente
Copertura	piano in laterocemento	Media	sufficiente
Finiture esterne	intonaco tinteggiato	Media	sufficiente
Finiture interne	intonaco e piastrelle ceramiche nei bagni e cucina	Media	Scadente
Pavimenti zona giorno	Piastrelle ceramiche	Media	sufficiente
Pavimenti zona notte	Piastrelle ceramiche	Media	sufficiente
Pavimenti bagni	Piastrelle ceramiche	Media	sufficiente
Pavimenti Garage	battuto in cemento	Media	Scadente
Pavimenti terrazze	Piastrelle ceramiche	Media	Scadente
Serramenti esterni	Legno e vetro singolo con tapparelle a protezione	Media	Scadente
Serramenti interni	Legno	Media	sufficiente
Portoncino d'ingresso	Legno	Media	sufficiente
Impianto elettrico	Sottotraccia	Media	sufficiente
Impianto termico	Caldaia centralizzata con radiatori. Split in corridoio	Media	sufficiente

Si ritiene che gli impianti esistenti, sicuramente vetusti, debbano essere oggetto di una puntuale verifica tecnica da parte di un professionista specializzato in quanto, senza adeguate verifiche, non è possibile garantire la conformità degli stessi alle normative vigenti.
