TRIBUNALE ORDINARIO DI VICENZA

FACICOLO R.G. N.7374/2020

INTEGRAZIONI ALLA CONSULENZA TECNICA D'UFFICIO

dell'ing. Antonio Baldon, in merito alla richiesta di integrazioni posta dal Giudice, dott.ssa Ludovico Rossi, all'udienza del 09/07/2024 ed inerenti al seguente quesito integrativo:

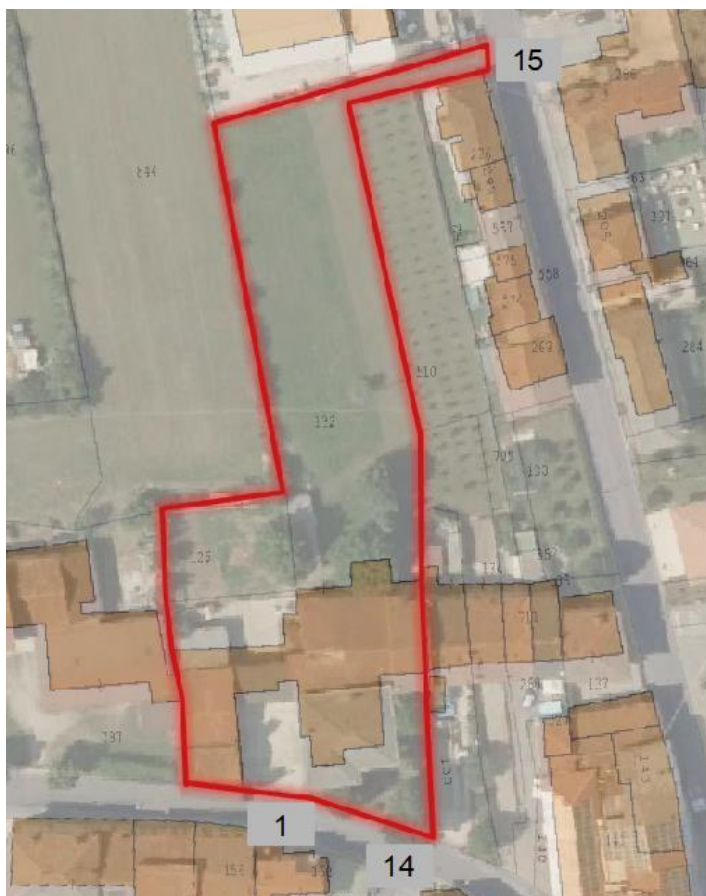
Fig. 1 – Localizzazione e numerazione accessi alla proprietà

La proprietà è accessibile mediante n.3 accessi (numerati con nn.1, 14 e 15 nella

seguito fig.1)

Gli annessi rustici e la stalla sono accessibili mediante gli accessi numerati nella planimetria contenuta negli Elaborati nn.1 e 2 allegati alla presente relazione. In detto “Elaborato n.2” sono indicati, accesso per accesso, la tipologia delle aperture e la presenza, o meno, di toppe per chiavi.
