## TRIBUNALE DI VICENZA

### PROCEDURA N. 296/2023 RGE riunita alla N. 297/2024 RGE

### ELABORATO PERITALE

Identificazione beni: Cornedo Vicentino (VI), Via Vencati, 7  
Dati Catastali: NCEU, foglio 13, p.lla 106, sub. 3 graffato alla p.lla 1216 (A/4).  
Proprietà per 1/1 contro

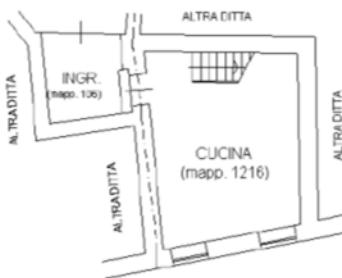
**Figura 5. estratto planimetria catastale dell'abitazione**

PIANO INTERRATO H. 1,60 m.

PIANO TERRA H. 2,17 m.

PIANO PRIMO H. 2,16 m.

PIANO SECONDO H. 2,19 m.
