TRIBUNALE DI VICENZA

PROCEDURA N. 149/2025 RGE

ELABORATO PERITALE

Identificazione beni: Beni in Montebello Vic.no (VI), Via Vigazzolo n. 74 int. 8

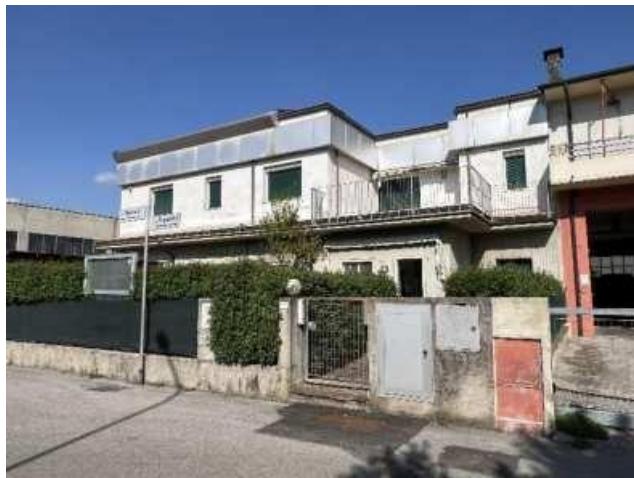
Vista dell'immobile dalla Via Vigazzolo

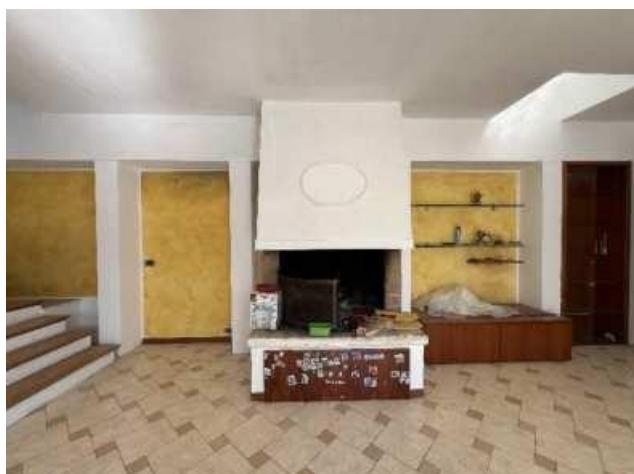
Nel soggiorno, addossato alla parete est insiste un caminetto e la partenza della rampa scale in muratura con le pedate rivestite in legno che conduce al piano sottotetto.

L'intera parete Est presenta delle nicchie in corrispondenza dei pilastri in c.a. di sostegno della originaria costruzione adibita a deposito, sui quali sono stati addossati e rivestiti in cartongesso le nuove strutture portanti in ferro relative alla sopraelevazione per il ricavo dell'appartamento in questione.

Vista del soggiorno

L'esperto evidenzia altresì che il locale adibito a soggiorno non presenta i necessari rapporti aerolluminanti prescritti per i locali abitabili dalla normativa igienico sanitaria.

Per la regolarizzazione delle difformità riscontrate si dovrà presentare al SUAP di Montebello Vicentino istanza C.I.L.A. in sanatoria per la quale l'esperto ha stimato un costo, comprensivo di oblazione, di c.a euro 2.200,00.

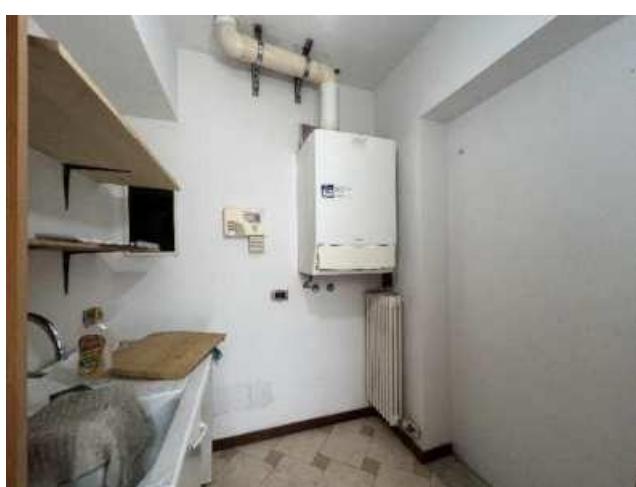
In origine, dal pianerottolo della scala si accedeva ad un piccolo vano archivio, ma oggi la porta di collegamento è risultata essere stata chiusa con muratura di tamponamento, mentre risulta essere invece stata aperta una nuova porta dall'interno dell'abitazione che immette allo stesso vano adibito però a lavanderia C.t.

Vista del locale lavanderia C.t

In particolare, al piano primo è stata chiusa la porta che dal vano scala collega con il locale archivio ed è stata invece aperta la porta che dal soggiorno dell'abitazione collega con detto locale trasformato in lavanderia.

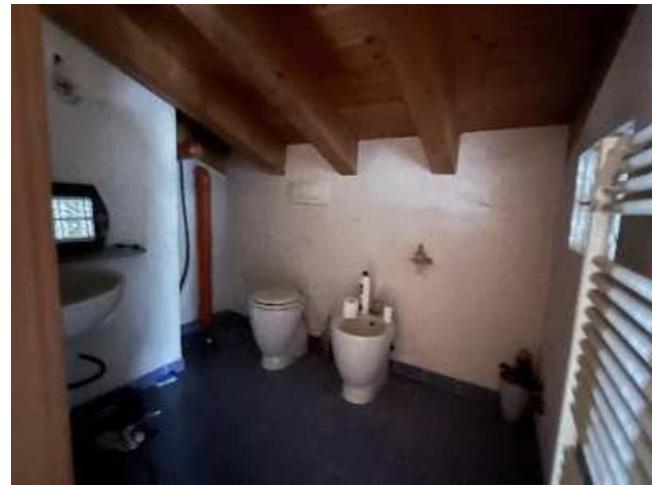
Nel piano sottotetto non praticabile è stato ricavato un ulteriore servizio igienico il quale però risulta essere difforme dal titolo abilitativo. La copertura del sottotetto è costituita da un solaio in legno, mentre la copertura della zona giorno dell'appartamento è costituita da un solaio piano a lastre predalles con soprastante terrazza accessibile dal sottotetto.

Vista del bagno del sottotetto

Nel piano sottotetto non praticabile è stato ricavato un servizio igienico.

Per la relativa regolarizzazione della planimetria l'esperto ha stimato un costo di € 800,00 per le spese tecniche e per diritti catastali.

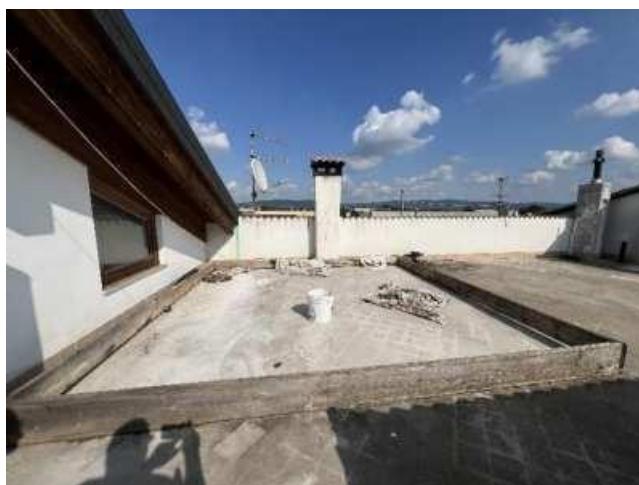
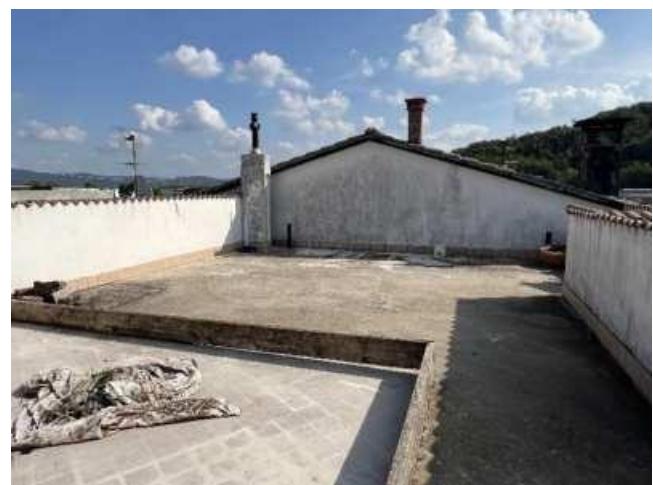
Vista della terrazza di copertura

Tenuto conto dell'epoca di costruzione e dello stato di conservazione dell'immobile ritenuto <sufficiente/scarso=, alla data del sopralluogo dell'esperto stimatore, non risultano necessari interventi di manutenzione straordinaria urgenti, Si segnala, comunque, la mancanza dei corpi scaldanti nei locali abitativi, la presenza di umidità lungo le murature perimetrali ed il degrado della pavimentazione e dei muretti della terrazza di copertura.

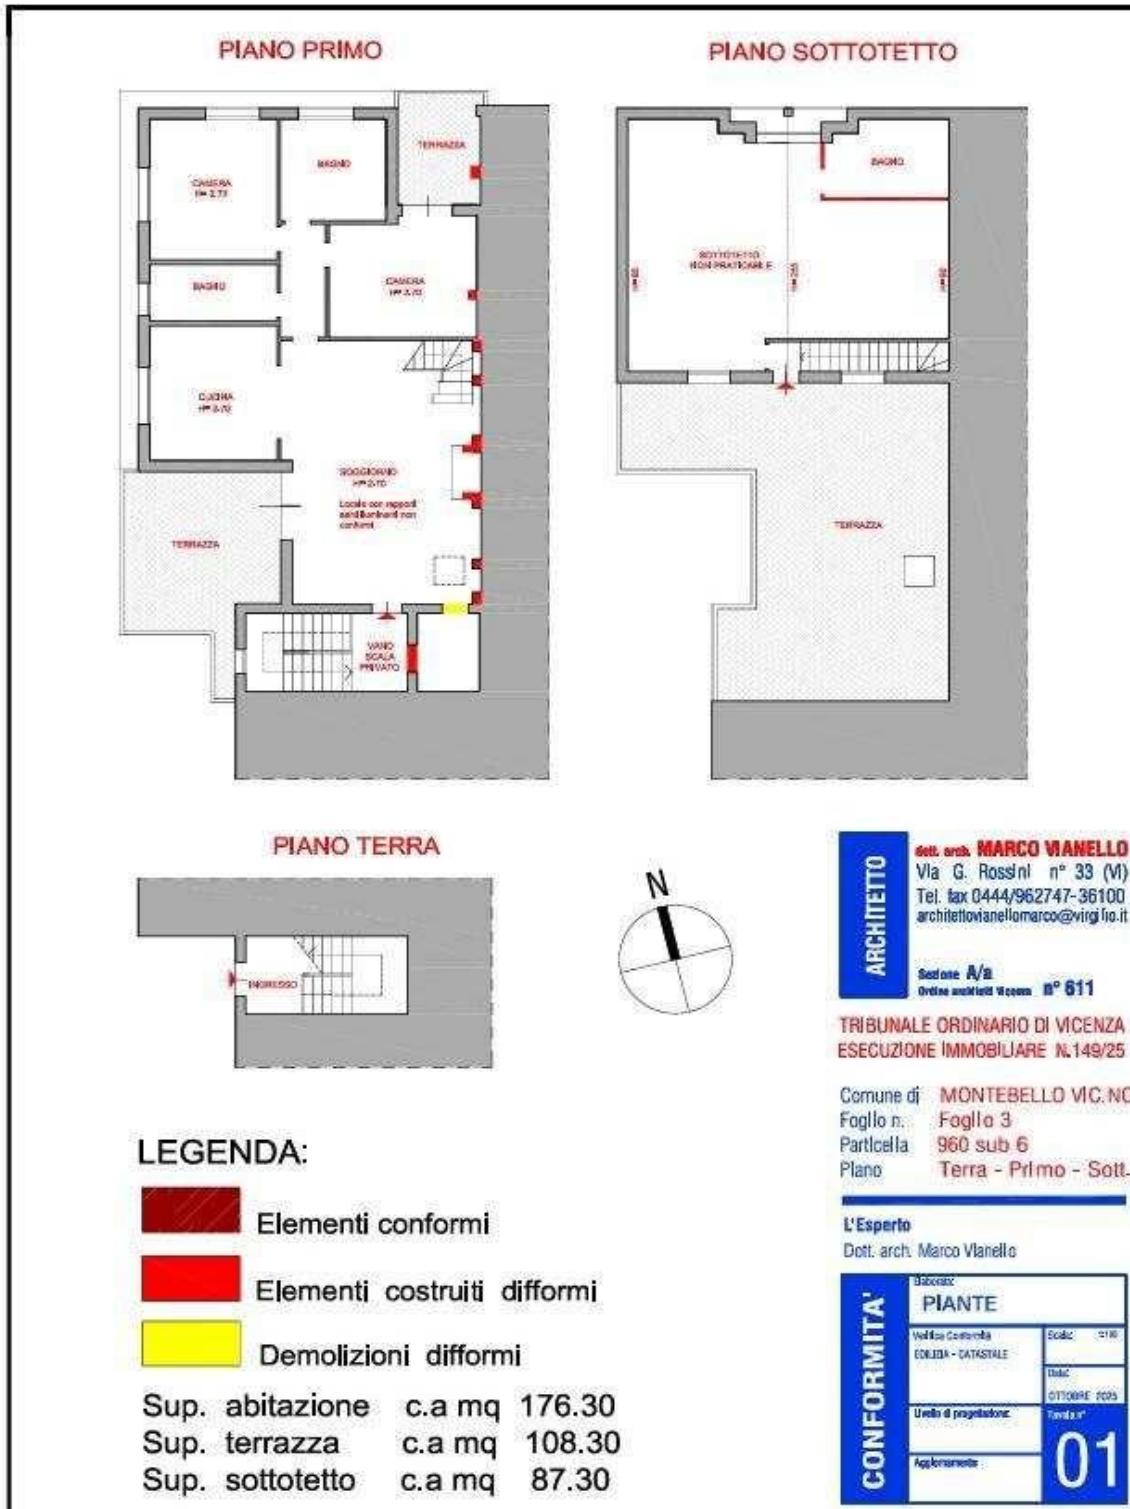
Figure 3. Comparazione stato attuale – stato rilevato.

In fase di sopralluogo lo scrivente ha verificato che l'immobile così come realizzato presenta, rispetto quanto assentito dal Comune di Montebello Vicentino VI, delle difformità.

L'intera parete Est presenta delle nicchie in corrispondenza dei pilastri in c.a. di sostegno della originaria costruzione adibita a deposito, sui quali sono stati addossati e rivestiti in cartongesso le nuove strutture portanti in ferro relative alla sopraelevazione per il ricavo dell'appartamento in questione.
