**TRIBUNALE DI VICENZA**  
**SEZIONE ESECUZIONI IMMOBILIARI**

**PROCEDURA N. 82/2025 RGE**

**ELABORATO PERITALE**

Identificazione beni: Beni in Torrebelvicino (VI), via Righellati n. 2-3  
Dati Catastali: NCEU, foglio 5, p.la 725, sub. 1 (b.c.n.c.) sub. 2 (A3) e sub. 3 (C6) – NCT, foglio 5, p.la 183, 560, 600  
per il diritto di piena proprietà per la quota complessiva di 1/1

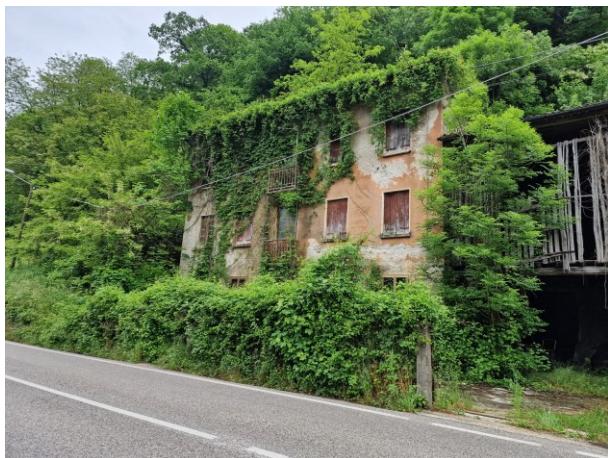
PROSPETTO lato est

Le superfici verticali esternamente sono intonacate e tinteggiate ma con chiari segni di deterioramento. I serramenti esterni hanno chiusura con balconi in legno, le finestre del piano terra presentano un doppio serramento con quello esterno in alluminio.

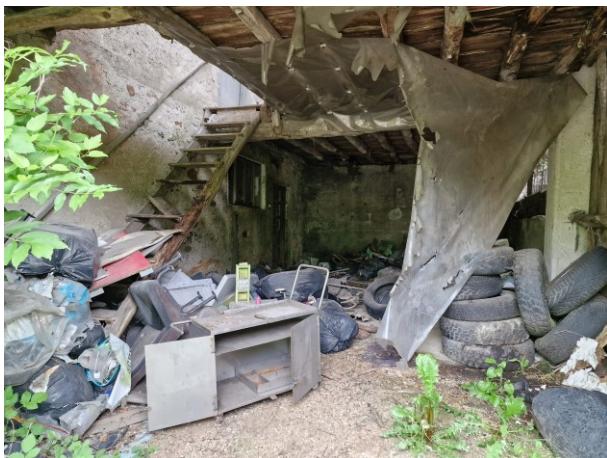
AUTORIMESSA

La porzione di autorimessa, invece, ha solaio intermedio e di copertura in legno che al momento del sopralluogo risultano pericolanti; l'area è occupata da numerosi rifiuti, tra cui alcuni a carattere speciale che richiederanno uno smaltimento specifico.

- il fabbricato si presenta in stato di manutenzione scarso, considerata anche la presenza di rifiuti speciali da smaltire; tali rifiuti sono chiaramente visibili nella porzione ad uso autorimessa, ma non si esclude che ve ne siano altri anche all'interno dell'unità abitativa. Inoltre, la vegetazione ha preso il sopravvento sull'immobile; l'annesso ad ovest dell'abitazione non è visibile né è stato possibile accedere alla porzione retrostante il fabbricato.

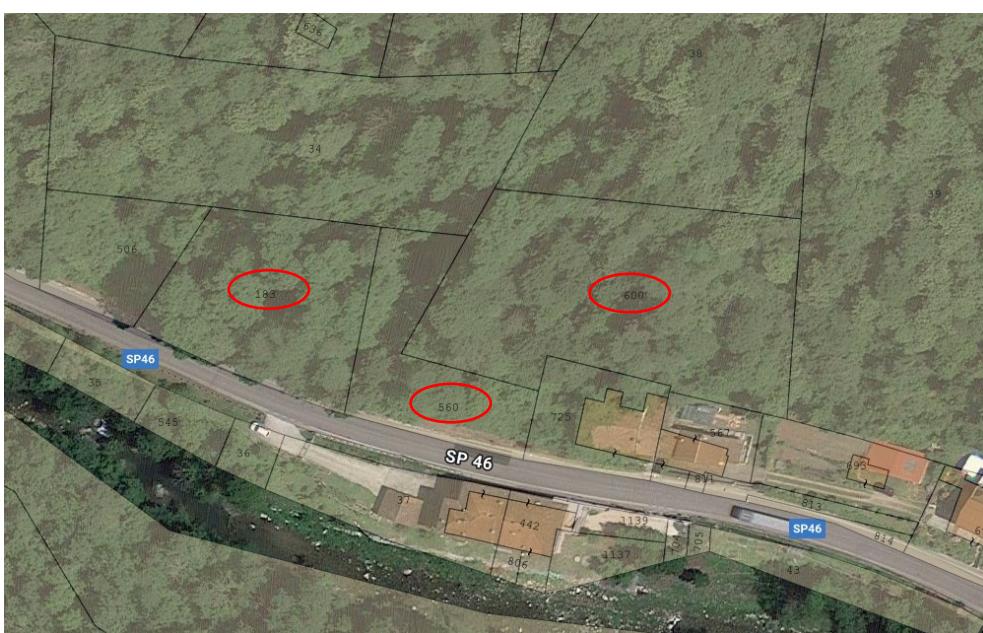
TERRENI PART. 183-560-600 (DA AEROFOTOGRAMMETRIA)

I terreni pignorati, adiacenti all'immobile abitativo, pur essendo censiti al C.T. in parte come seminativi risultano essere, in realtà, tutti a bosco ceduo e con tale destinazione verranno valutati; la zona è impervia e il bosco non è manutentato.

- Per quanto riguarda i **TERRENI**, la valutazione avverrà sulla base delle superfici catastali e sull'effettiva destinazione (Bosco Ceduo). Come si può notare anche dall'ortofoto, infatti, trattasi di terreni scoscesi e prettamente boschivi per lo più in stato di abbandono.
