**TRIBUNALE DI VICENZA**  
**SEZIONE ESECUZIONI IMMOBILIARI**

**PROCEDURA N. 411/2023 RGE**

**ELABORATO PERITALE**

Identificazione beni: Beni in Altavilla Vicentina (VI), via Lago di Carezza n. 11/D  
Dati Catastali: NCEU, foglio 1, p.la 233, sub. 8 (A3) e sub. 34 (C6)  
per il diritto di piena proprietà per la quota di 1/1

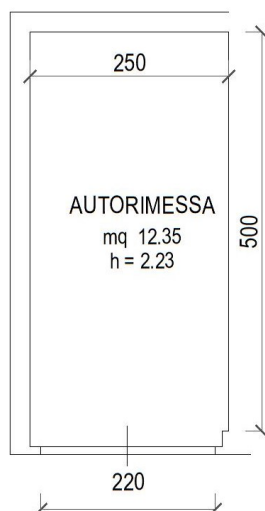
**AUTORIMESSA – P. INTERRATO**

L'autorimessa, situata al piano interrato, è di modeste dimensioni e accede dalla via pubblica attraverso l'area comune condominiale; la struttura è in c.a. con pavimentazione che si presenta in una semplice lisciata di cemento. All'interno dell'autorimessa è presente del mobilio che l'occupante riferisce non essere di sua proprietà.

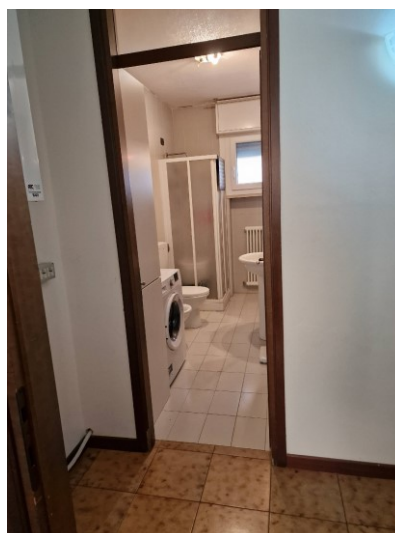
Al momento del sopralluogo, l'occupante lamenta inoltre un problema di ritorno delle fognature nel lavabo del bagno; in seguito, lo stesso occupante ha riferito all'esperto che tale problema è stato risolto tramite un intervento successivo.

BAGNO

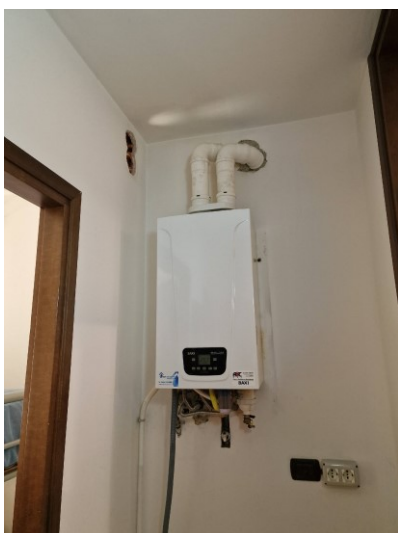
A completamento delle caratteristiche, la porzione a destinazione abitativa risulta dotata di impianto elettrico e impianto di riscaldamento tramite C.T. autonoma a gas e termosifoni.

CENTRALE TERMICA

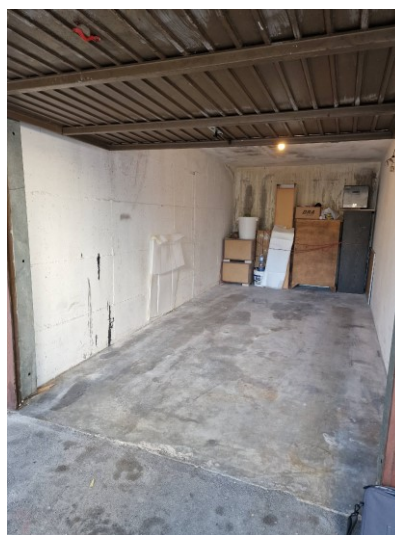
L'autorimessa è dotata di impianto elettrico, il portone non è automatizzato.

AUTORIMESSA
