**TRIBUNALE DI VICENZA**  
**ESECUZIONI IMMOBILIARI**

N. Gen. Rep. 264/2021 + 431/2022

**RAPPORTO DI STIMA**

**Aggiornamento 30/06/2025**

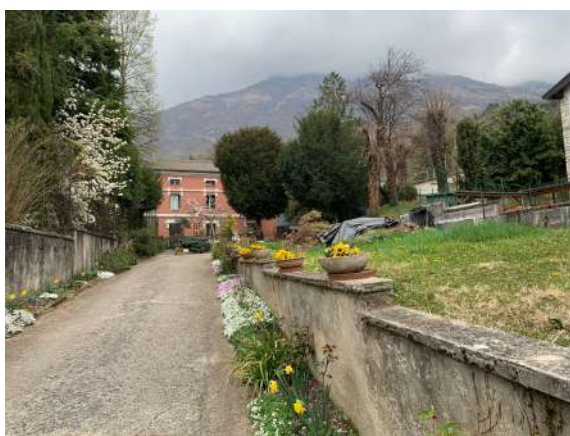
*Vista dal portone di ingresso (sud).*

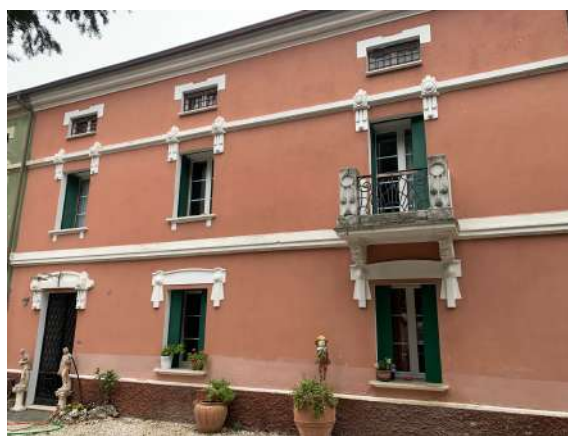
*Abitazione.*

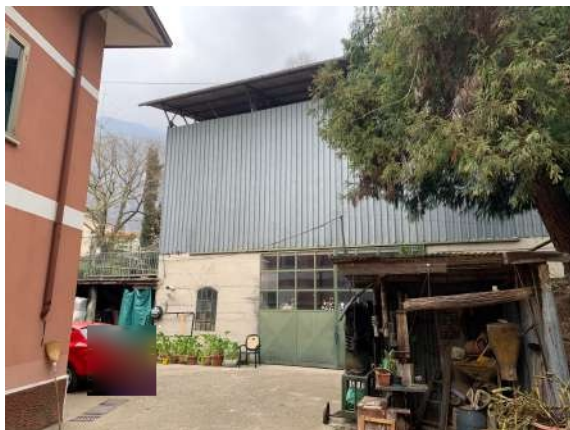
*Deposito.*

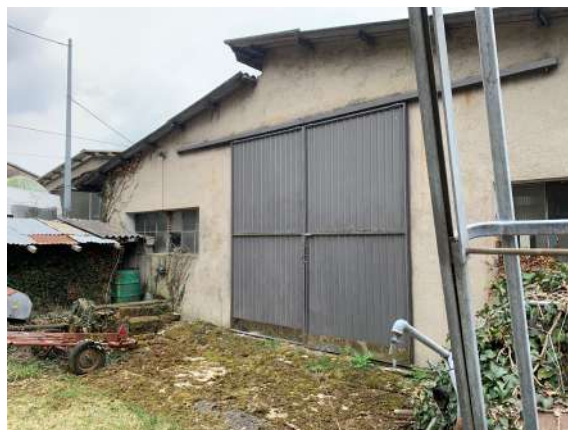
*Ex stalla (ora deposito).*

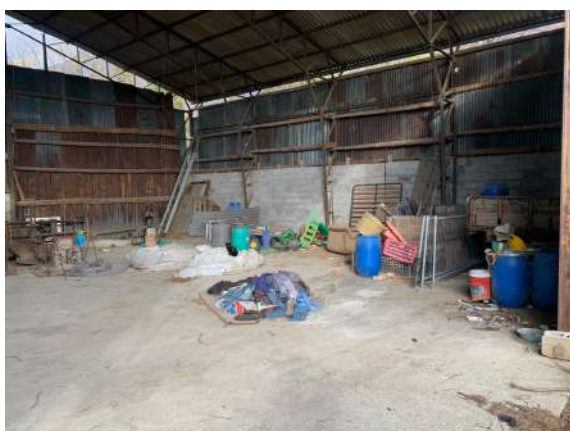
*Deposito (parte abusiva da demolire).*

Sopra al locale di deposito più grande vi è un'ampia struttura realizzata con portali in carpenteria metallica, pareti in parte in blocchi di cls. e in parte con lamiere di metallo e copertura con lastre di fibro-cemento (eternit). Tale deposito risulta abusivo in base alla documentazione fornita dall'Ufficio Tecnico del Comune di Cogollo del Cengio, e pertanto è destinato alla demolizione integrale, senza possibilità di recupero della volumetria, previo smaltimento dei pannelli di copertura in eternit mediante adeguata procedura, come previsto dalle vigenti normative.

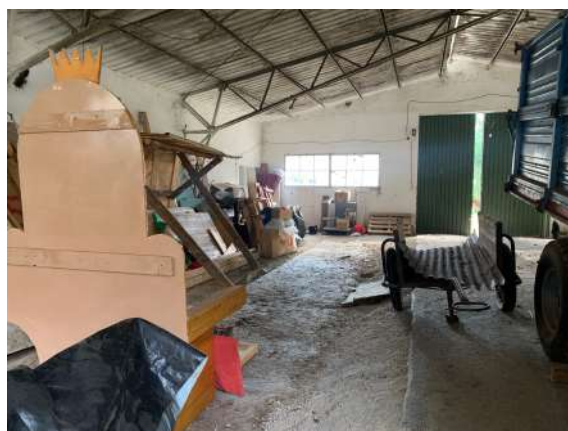
*Ex stalla (ora deposito).*

In posizione discosta e a quota più elevata rispetto agli altri edifici, si trova una stalla realizzata alla fine degli anni 1960 e ora utilizzata come deposito. Si compone di strutture in laterizio intonacato, con pavimentazione in cls; la copertura è in lastre di fibro-cemento (eternit) posate su travi in carpenteria metallica. Anche in questo caso è necessario eseguire le dovute operazioni di bonifica da eternit, con sostituzione degli elementi di copertura. Le condizioni appaiono appena sufficienti, ovvero scarse, con pavimentazione sconnessa in più punti.

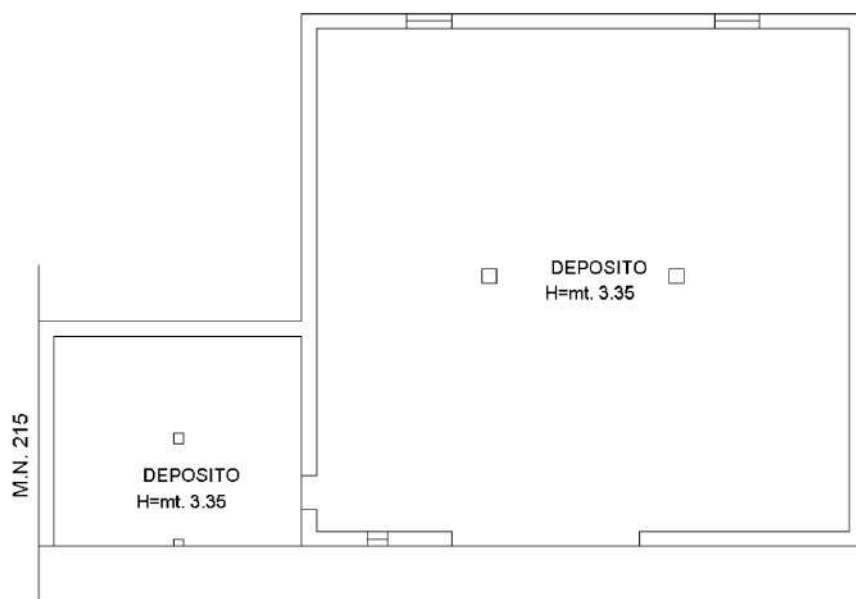
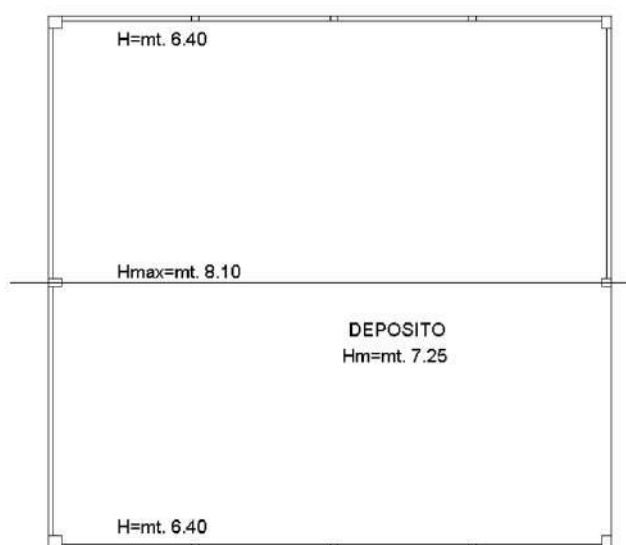
*Foglio 35 Mappale 686 Sub 3 (non in scala).*  
*N.B. La parte a piano primo è abusiva e deve essere demolita.*

Relativamente al deposito agricolo (Foglio 35 Mappale 686 Sub 3) questo appare in generale conforme al progetto autorizzato nel 1981 per la parte seminterrata, eccezion fatta per alcune difformità a livello di fori di facciata (finestre) e porte interne, mentre la parte a piano primo appare del tutto abusiva e come tale deve essere integralmente demolita.

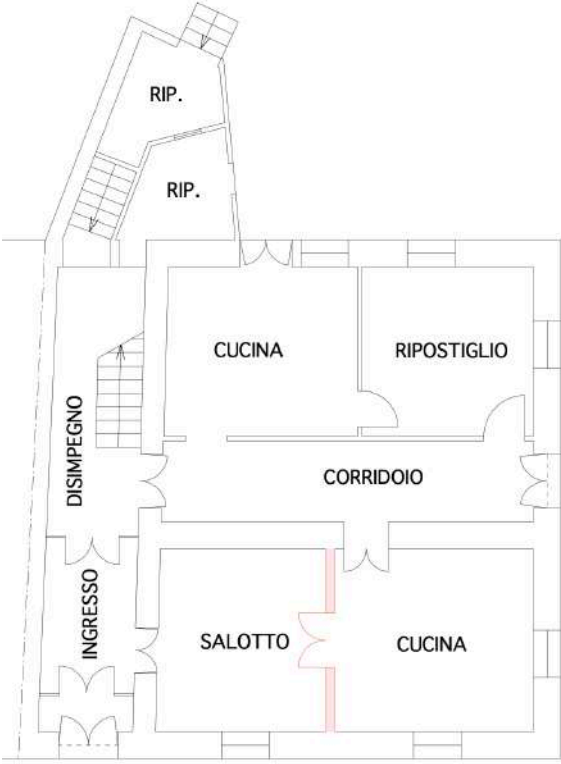
Per quanto riguarda l'edificio abitativo (Foglio 35 Mappale 686 Sub 2) si tratta di un immobile costruito ante 1942 e per il quale il Comune di Cogollo del Cengio non ha rinvenuto alcun provvedimento autorizzativo; unica documentazione di riferimento appare quindi essere la planimetria catastale del 2017, rispetto alla quale si riscontrano alcune difformità a livello di divisori interni e la presenza di una tettoia esterna a ridosso della parete nord.

| <p><i>Difformità piano terra abitazione.</i></p> | <p><i>Difformità piano primo abitazione.</i></p> |

In considerazione delle difformità riscontrate, si ritiene necessaria la presentazione di una pratica di sanatoria per le parti sanabili relative all'edificio residenziale Sub 2 e al deposito Sub 3, nonché per la ex stalla Sub 4; si stimano quindi circa 8.000,00 € per detta pratica di sanatoria; si precisa che si tratta di una stima di massima e che il costo esatto della pratica sarà determinabile con precisione solo al momento del rilascio della sanatoria da parte del Comune al proprietario. Per le parti non sanabili, in particolare per la tettoia a ridosso dell'abitazione Sub 2 e il deposito a piano primo del Sub 3, si rende necessaria demolizione.

Per le parti non sanabili si stimano pertanto i relativi costi di demolizione e rimessa in pristino, vale a dire 1.000,00 € per la demolizione della tettoia a ridosso del fabbricato residenziale, 15.000,00 € per la demolizione della parte abusiva del deposito Sub 3 (e formazione nuova copertura della parte a piano terra/seminterrato), 9.000,00 € per lo smaltimento dell'eternit presente nel deposito Sub 3. A questi costi vanno aggiunti 9.000,00 € per lo smaltimento dell'eternit presente nel deposito Sub 4 e 11.000,00 € per la formazione della nuova copertura del deposito Sub 4, necessaria a seguito della rimozione di quella in eternit.

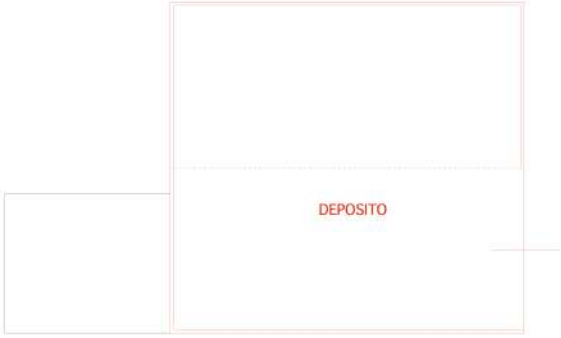
| <p><i>Difformità deposito (parte da demolire).</i></p> | <p><i>Difformità ex stalla.</i></p> |

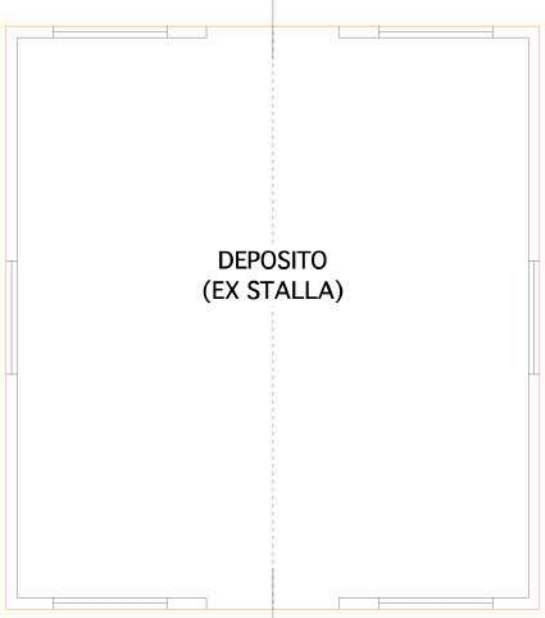
Quanto alla stalla (Foglio 35 Mappale 686 Sub 4) questa appare simile al disegno allegato al provvedimento autorizzativo del 1967, ma si riscontrano modeste differenze nelle dimensioni complessive del fabbricato e nell'assetto delle forometrie di facciata (portoni e finestre).
