**TRIBUNALE DI VICENZA**  
**SEZIONE ESECUZIONI IMMOBILIARI**

**ELABORATO PERITALE**

Identificazione beni: **Beni in Sandrigo, via P. Roi, 10**

**Dati Catastali: CF, foglio 13, map 636 (A/4)**  
**per l'intera piena proprietà**

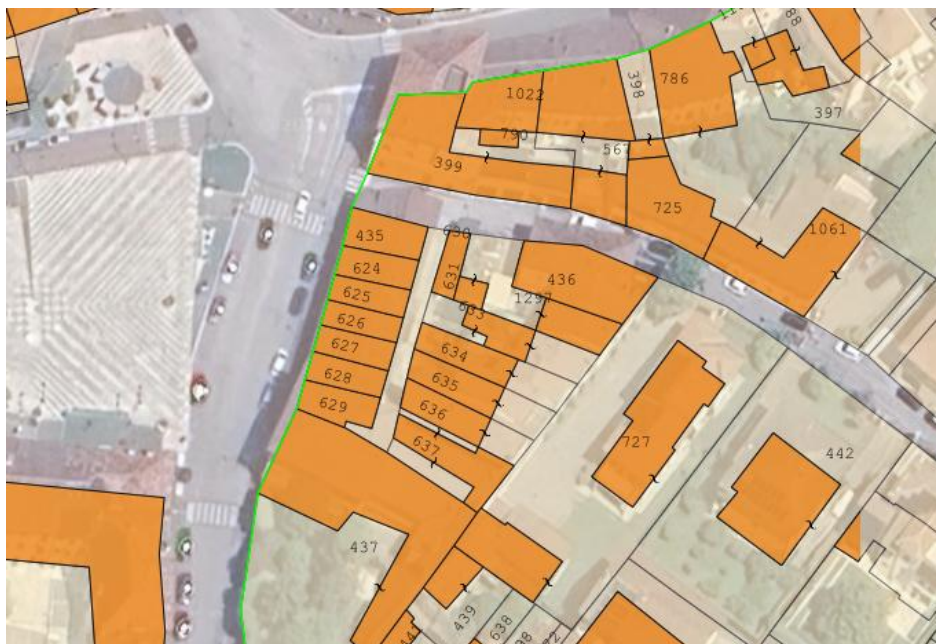
Figura 1. Sovrapposizione ortofoto con mappa catastale.

**NB:** La mappa catastale non riporta la conformazione attuale del fabbricato.

**La mappa catastale riporta una posizione de fabbricato non corretta.** Sarà onere dell'Aggiudicatario provvedere ad un nuovo inserimento in mappa.

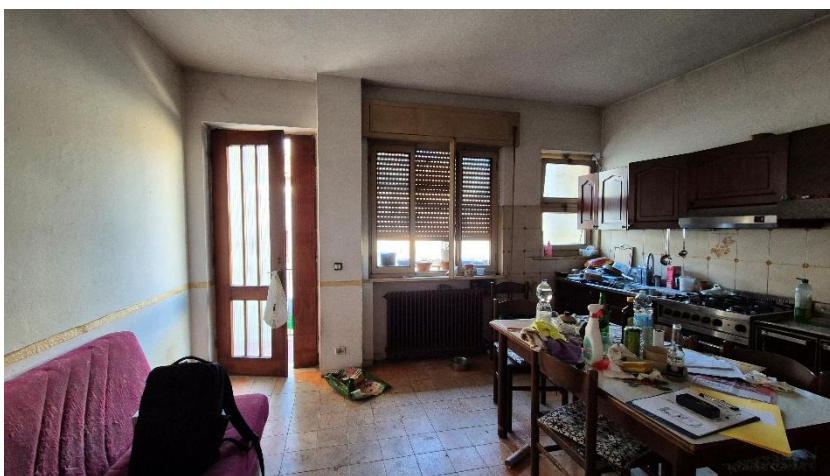
*ingresso cucina*

Il piano primo, raggiungibile tramite scala esterna, ospita la parte principale dell'abitazione. L'ingresso introduce nell'ambiente destinato a cucina abitabile, locale di dimensioni generose dotato di finestra e porta di accesso verso l'esterno. Sul retro è presente un soggiorno che affaccia sulla corte interna. Lungo tutto il fronte è presente una terrazza stretta. I locali presentano finiture datate, pavimentazione ceramica e impianti originari.

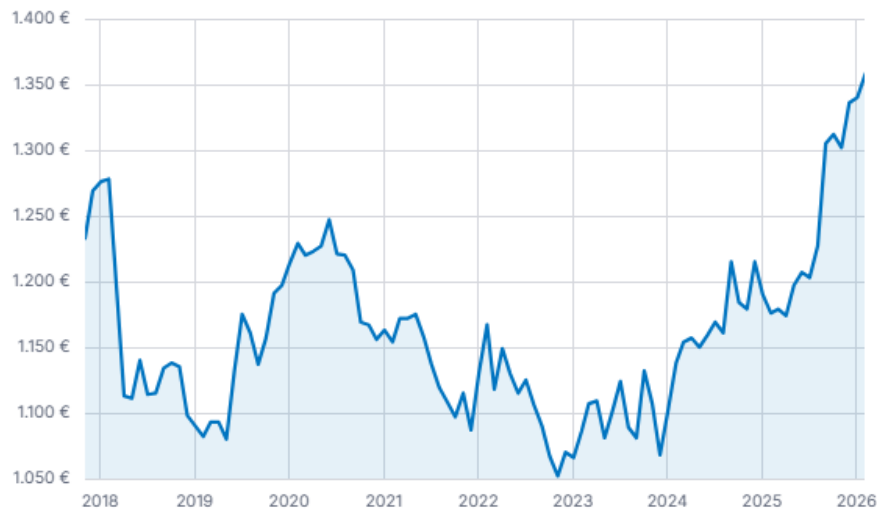
L'andamento del mercato immobiliare per il settore residenziale nel Comune di Sandrigo segna una recente impennata dei prezzi, superiore alla media della Provincia.

A Febbraio 2026 per gli immobili residenziali in vendita sono stati richiesti in media **€ 1.358 al metro quadro**, con un **aumento del 15,48% rispetto a Febbraio 2025** (1.176 €/m<sup>2</sup>). Negli ultimi 2 anni, il prezzo medio all'interno del comune di Sandrigo ha raggiunto il suo massimo nel mese di Febbraio 2026, con un valore di **€ 1.358 al metro quadro**. Il mese in cui è stato richiesto il prezzo più basso è stato Maggio 2024: per un immobile in vendita sono stati richiesti in media € 1.150 al metro quadro.
