## TRIBUNALE DI VICENZA

**PROCEDURA N. 72/2026 RGE**

**ELABORATO PERITALE**

Identificazione beni: Beni in Lusiana Conco (VI), Via Galgi n. 15

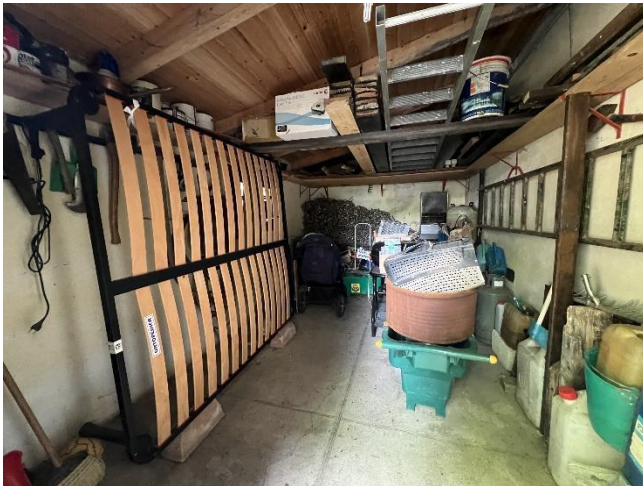
L'autorimessa, posta a ridosso della facciata Nord del fabbricato, non risulta avere i titoli edilizi assentiti dall'U.T.C.

*Vista dell'autorimessa abusiva*

Relativamente all'autorimessa non sono state trovate pratiche edilizie che ne legittimano la costruzione, pertanto, in considerazione del fatto che l'immobile ricade in zona sottoposta a vincolo idrogeologico e forestale, l'esperto non ritiene possibile la regolarizzazione mediante sanatoria edilizia.

Stante quanto riscontrato, l'abuso del locale autorimessa dovrà essere rimosso attraverso la demolizione il cui costo viene stimato in € 3.200,00.

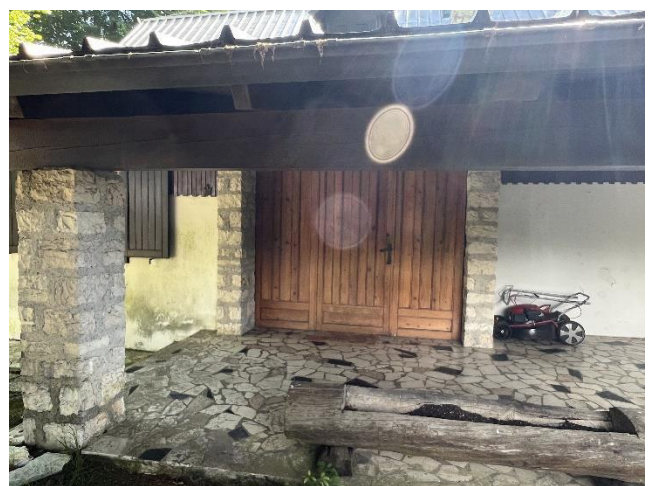
*Vista del portico di ingresso*

L'ampliamento del portico di ingresso e la riduzione della terrazza rivolta a valle.

Per la regolarizzazione delle difformità riscontrate si dovrà presentare al SUAP di Coco Lusiana istanza C.I.L.A. in sanatoria per la quale l'esperto ha stimato un costo, comprensivo di oblazione, di c.a euro 2.400,00.

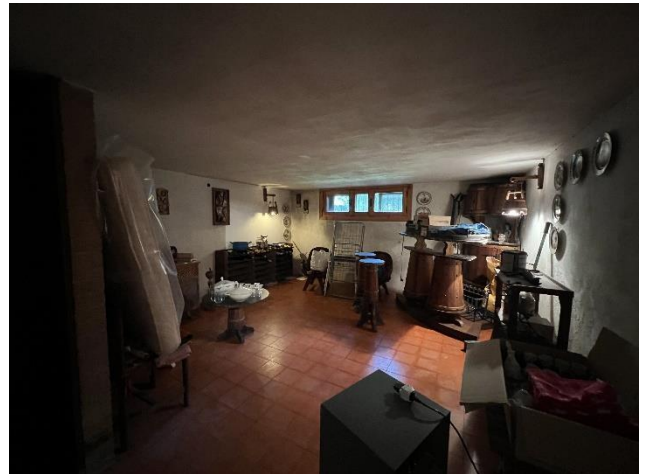
*Vista della cantina al piano seminterrato*

Si segnalano, comunque, la sussistenza di alcune macchie di muffa e di umidità nel piano interrato.

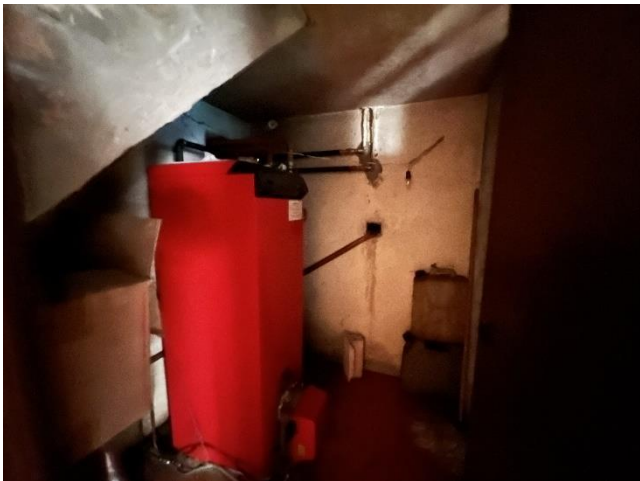
*Vista della CT*

In particolare, si rileva la non sempre corrispondente esatta posizione delle finestre e dello spessore dei muri interni unitamente al ricavo al piano seminterrato di un locale centrale termica non riportato nella planimetria.

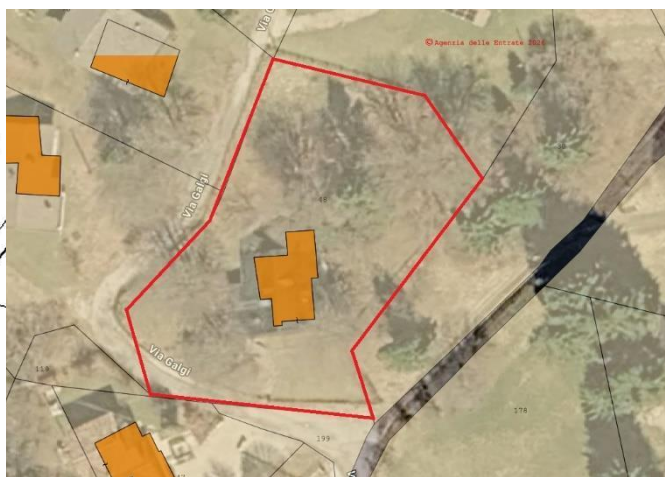
Figura n. 2. Sovrapposizione

In fase di sopralluogo lo scrivente ha verificato che l'immobile di cui alla part. 48 sub 1 così come realizzato presenta, rispetto quanto rappresentato nella scheda catastale del 05/03/1971 n. T121323 depositata all'AE di Vicenza e redatta dal Ing. Petucco Sebastiano iscritto all'Ordine degli Ingegneri di Vicenza al n. 447, delle difformità.

Per la relativa regolarizzazione della planimetria, l'esperto ha stimato un costo di € 800,00 per le spese tecniche e per diritti catastali.

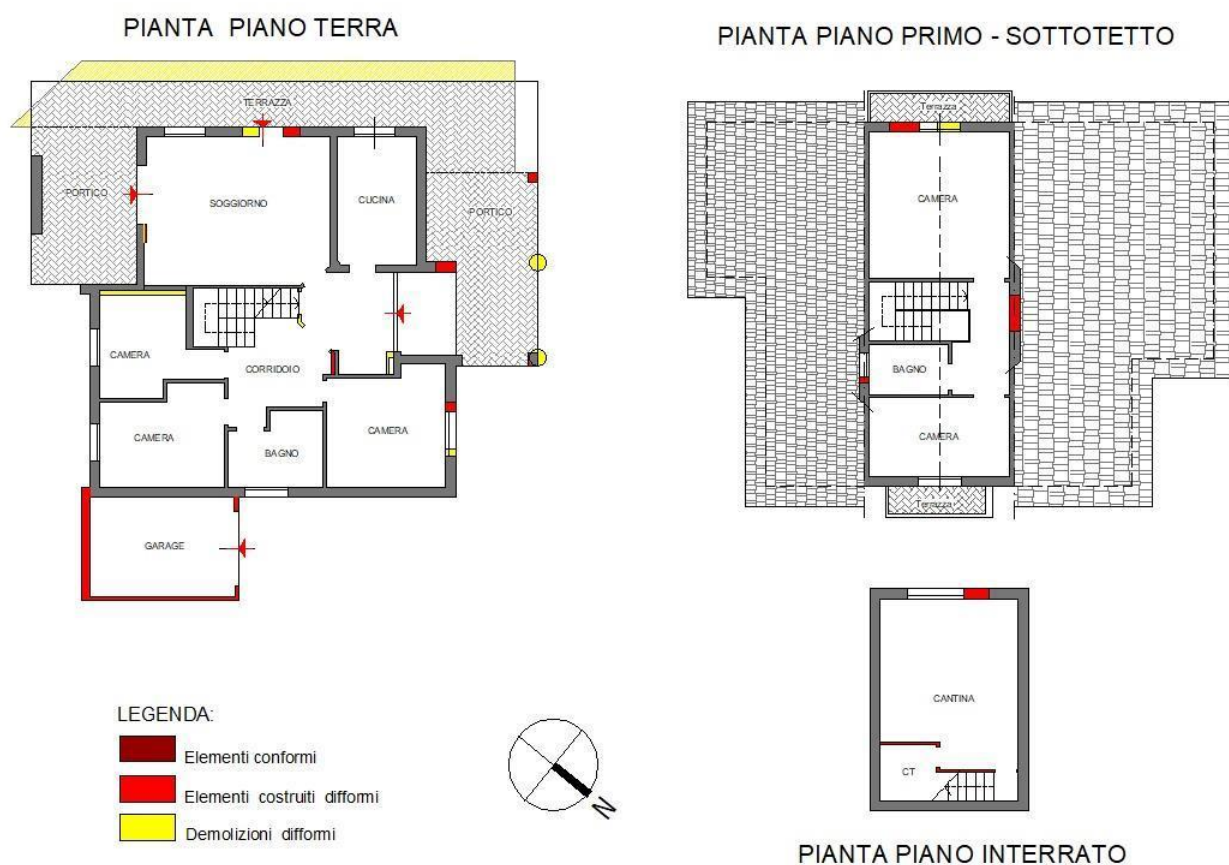
Figure 3. Comparazione stato rilevato – stato assentito.

In fase di sopralluogo lo scrivente ha verificato che l'immobile di cui alla part. 48 sub 1 così come realizzato presenta, rispetto quanto assentito dall'UTC del Comune di Conco Lusiana, delle difformità.

In particolare, si rileva la non sempre corrispondente esatta posizione delle finestre e dello spessore dei muri interni, unitamente al ricavo al piano seminterrato di un locale centrale termica all'interno della cantina.

Al piano primo la chiusura di una finestra e la traslazione della porta finestra della camera e della finestra del bagno.
