**TRIBUNALE DI VICENZA**  
**SEZIONE ESECUZIONI IMMOBILIARI**  
**PROCEDURA N. 15/2025 RGE**

**ELABORATO PERITALE**

**Lotto n. 4 (di n. 5 Lotti)**

Identificazione beni: Beni in Caldogno (VI), Via Palazzina, 10

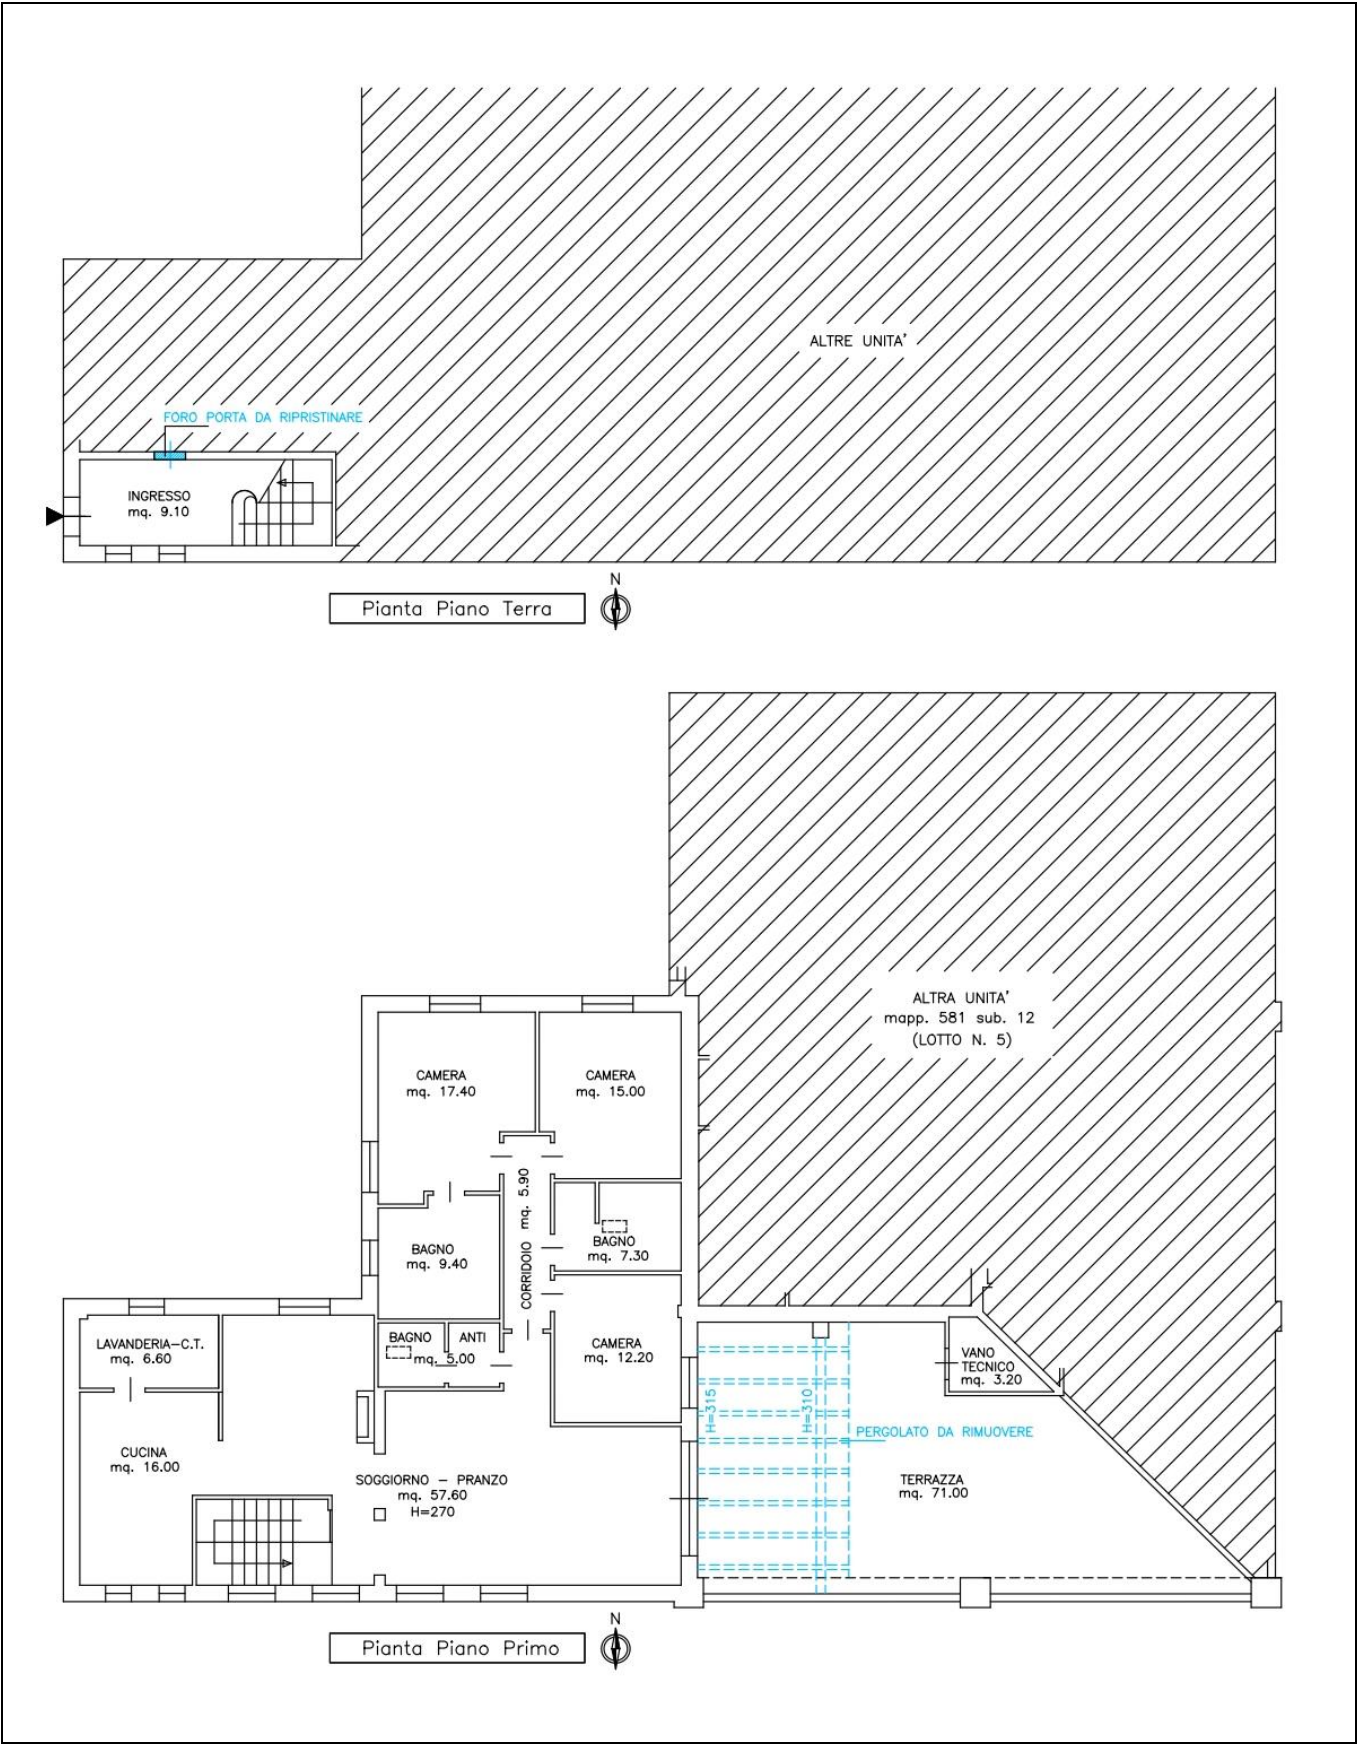
Figura 3. Planimetrie immobili – Abitazione mappale 581 sub. 8.

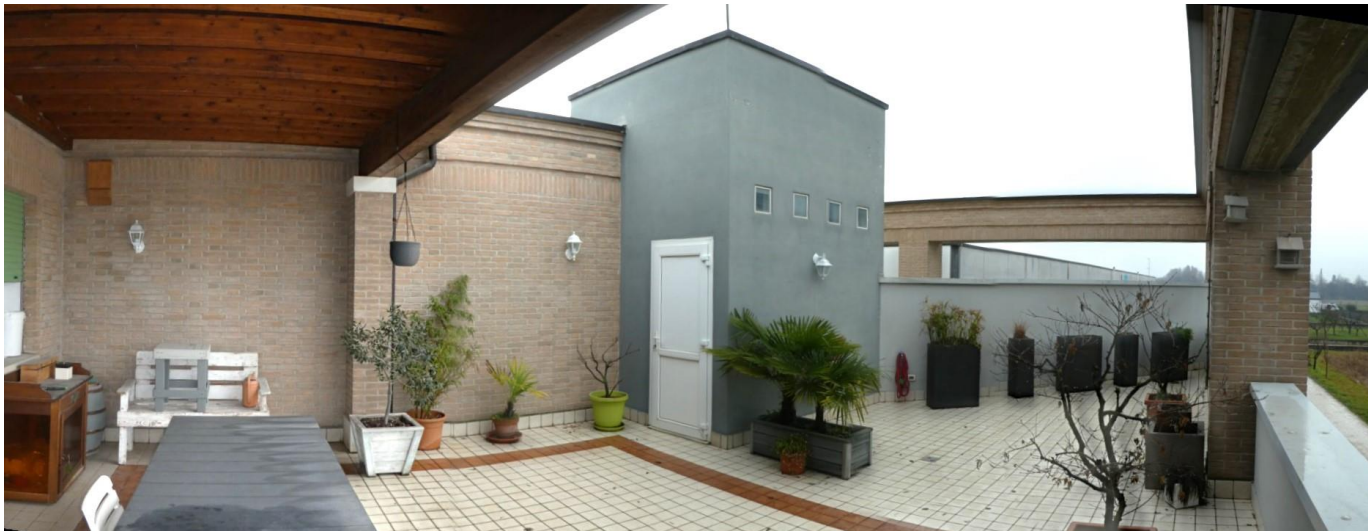
23. – Abitazione mappale 581 sub. 8: Terrazza nel lato Est

Nella terrazza è stato inoltre realizzato un pergolato, con struttura in legno e copertura. Si evidenzia che il pergolato non è stato autorizzato e pertanto dovrà essere rimosso (come meglio descritto nel capitolo 7.2).

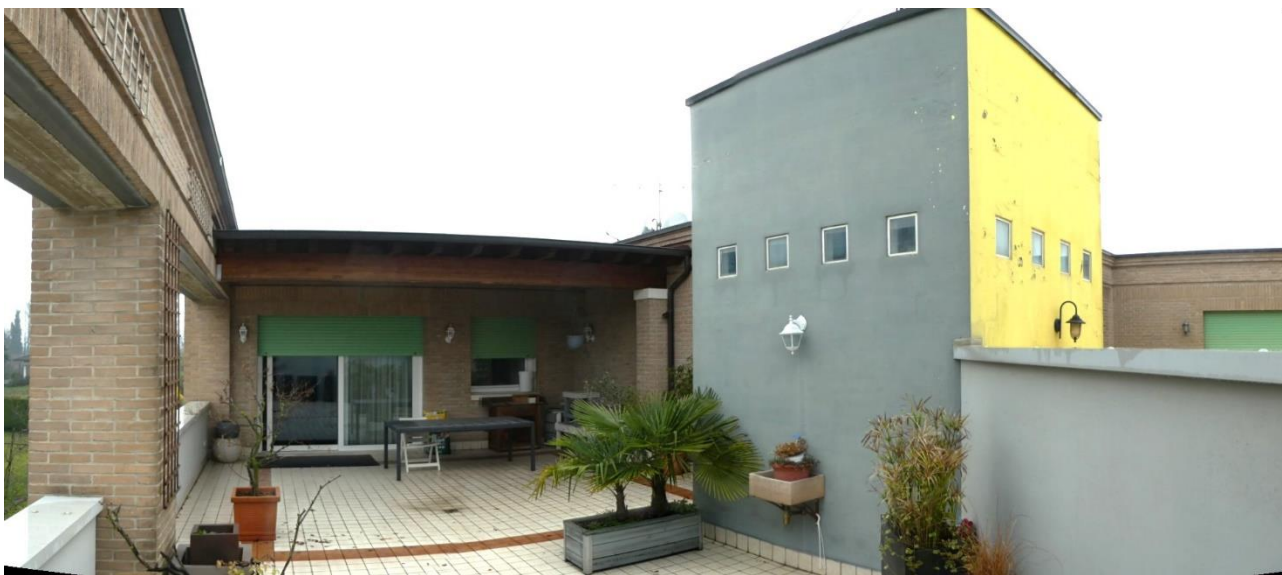
24. – Abitazione mappale 581 sub. 8: Terrazza nel lato Est

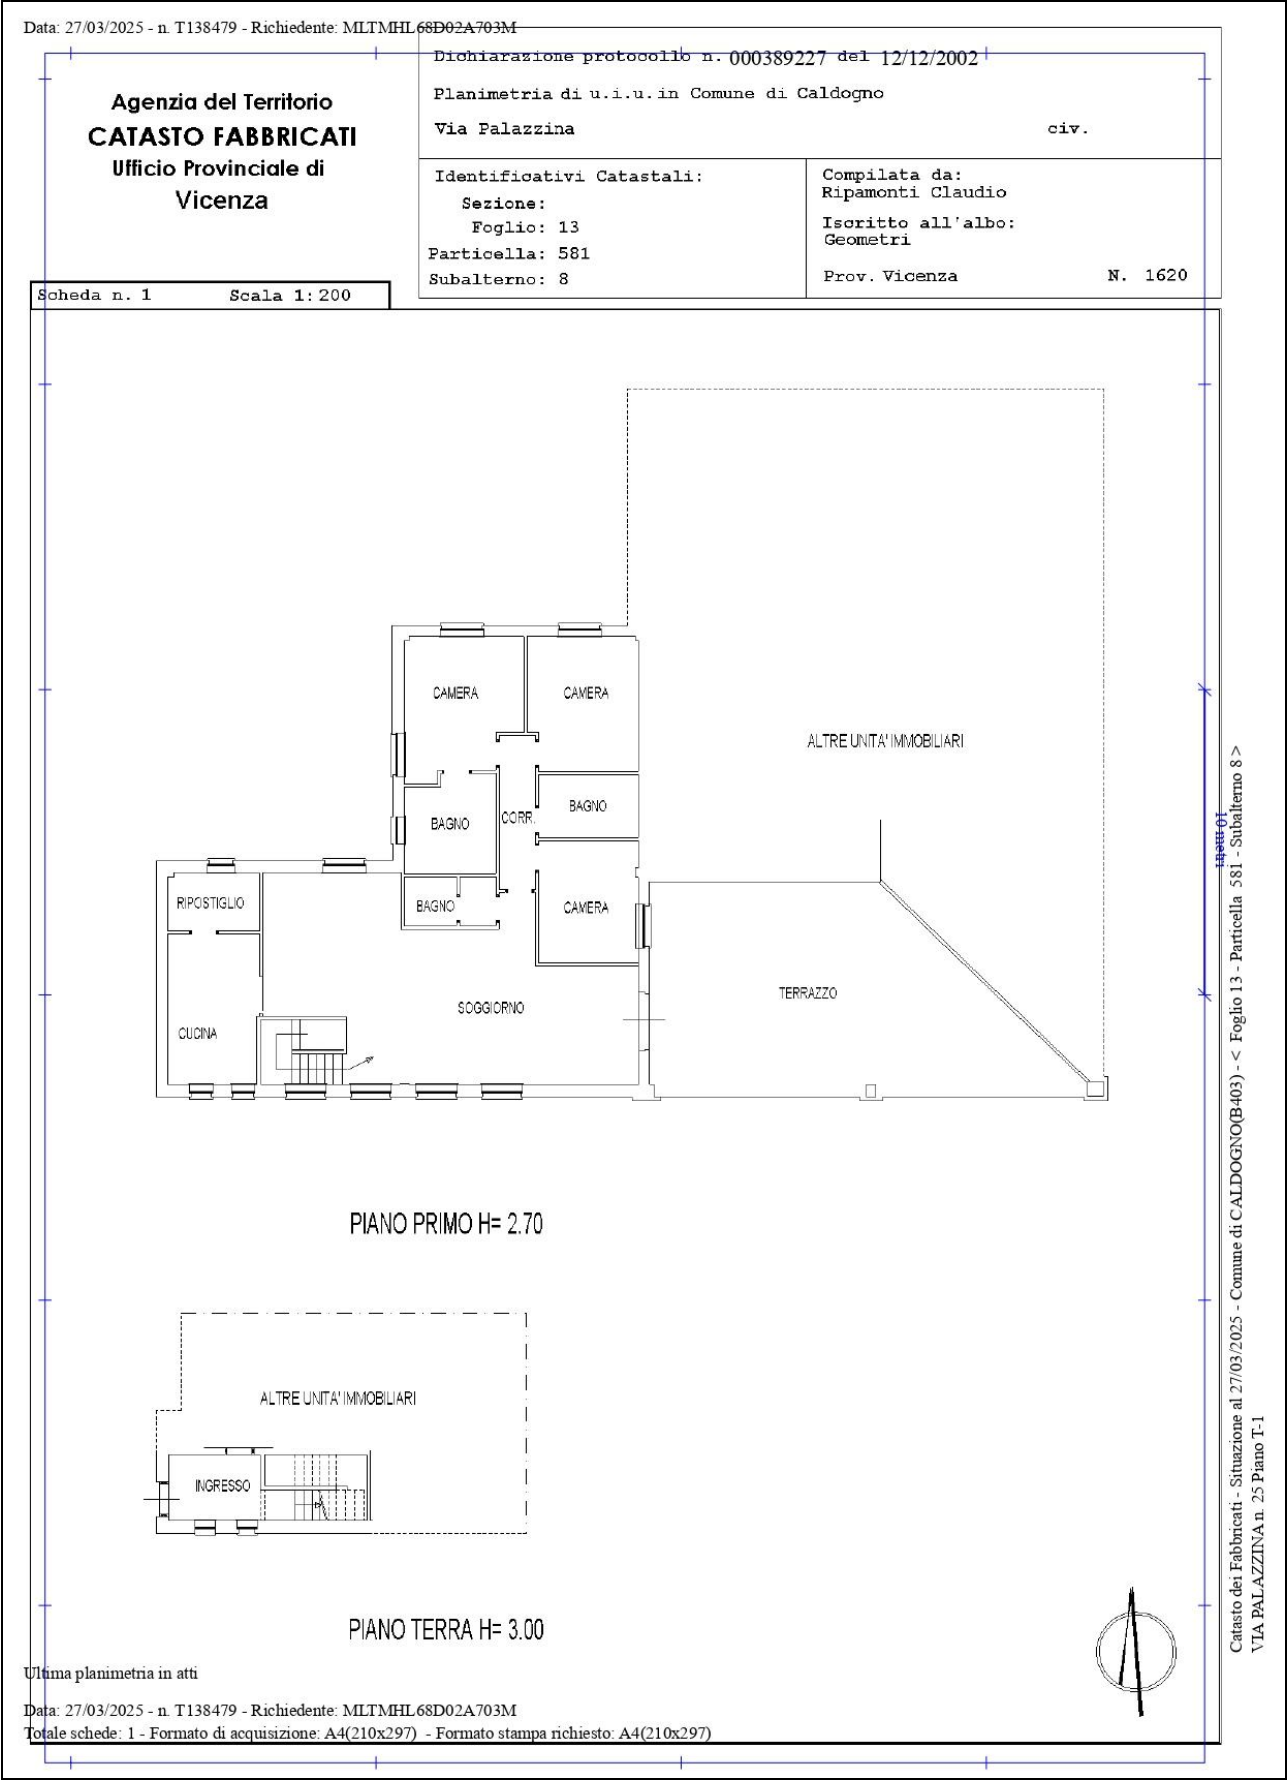
Figura 5.a. Planimetria catastale del bene – Foglio 13 mappale 581 sub. 8.

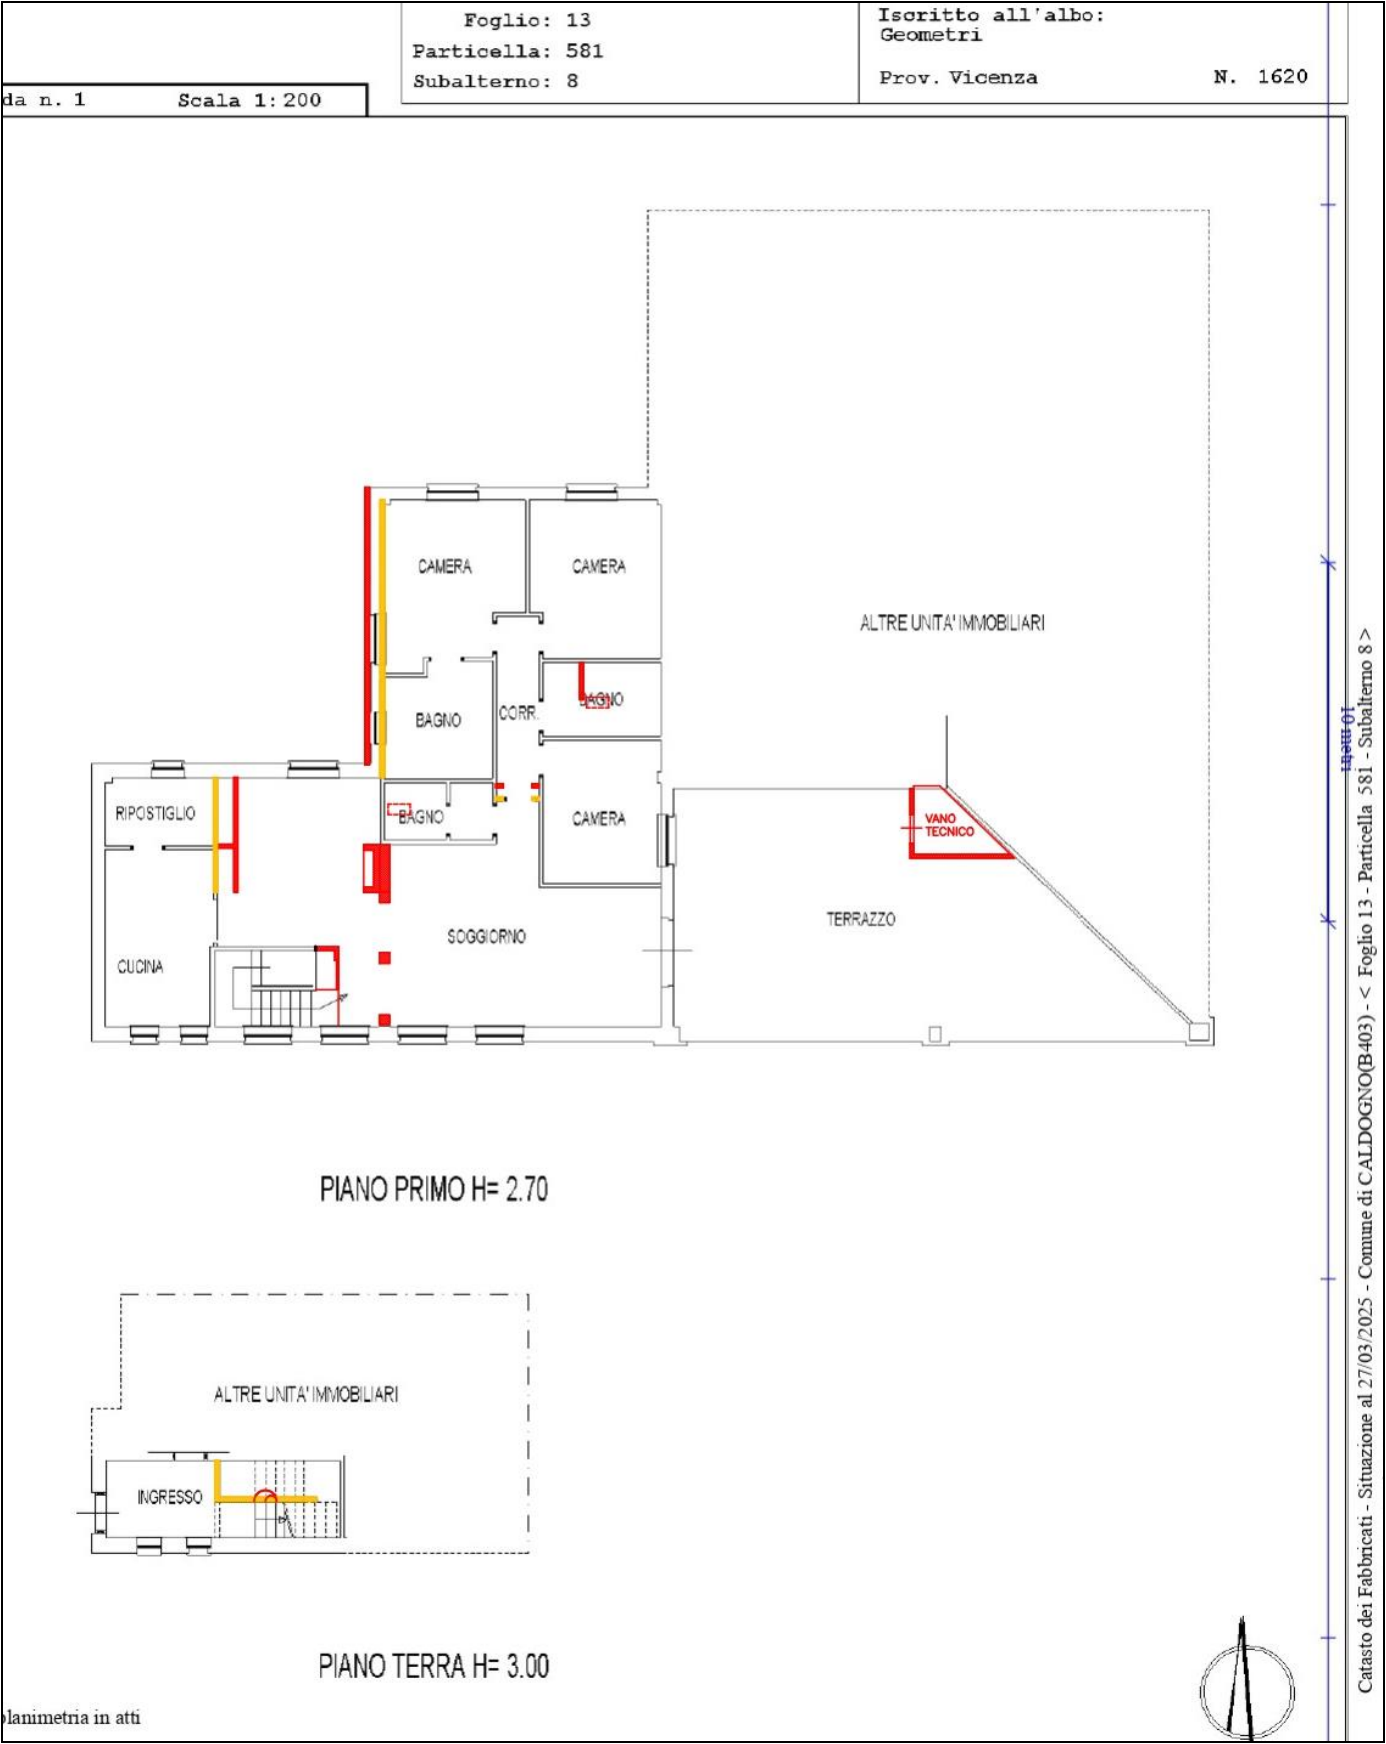
**Figura 7. Sovrapposizione tra lo stato dei luoghi e la planimetria catastale unità mappale 581 sub. 8.**

**Situazione catastale - irregolarità** (pag. 28): è necessario sostituire la scheda catastale dell'unità, costo presunto = €. 1.000,00

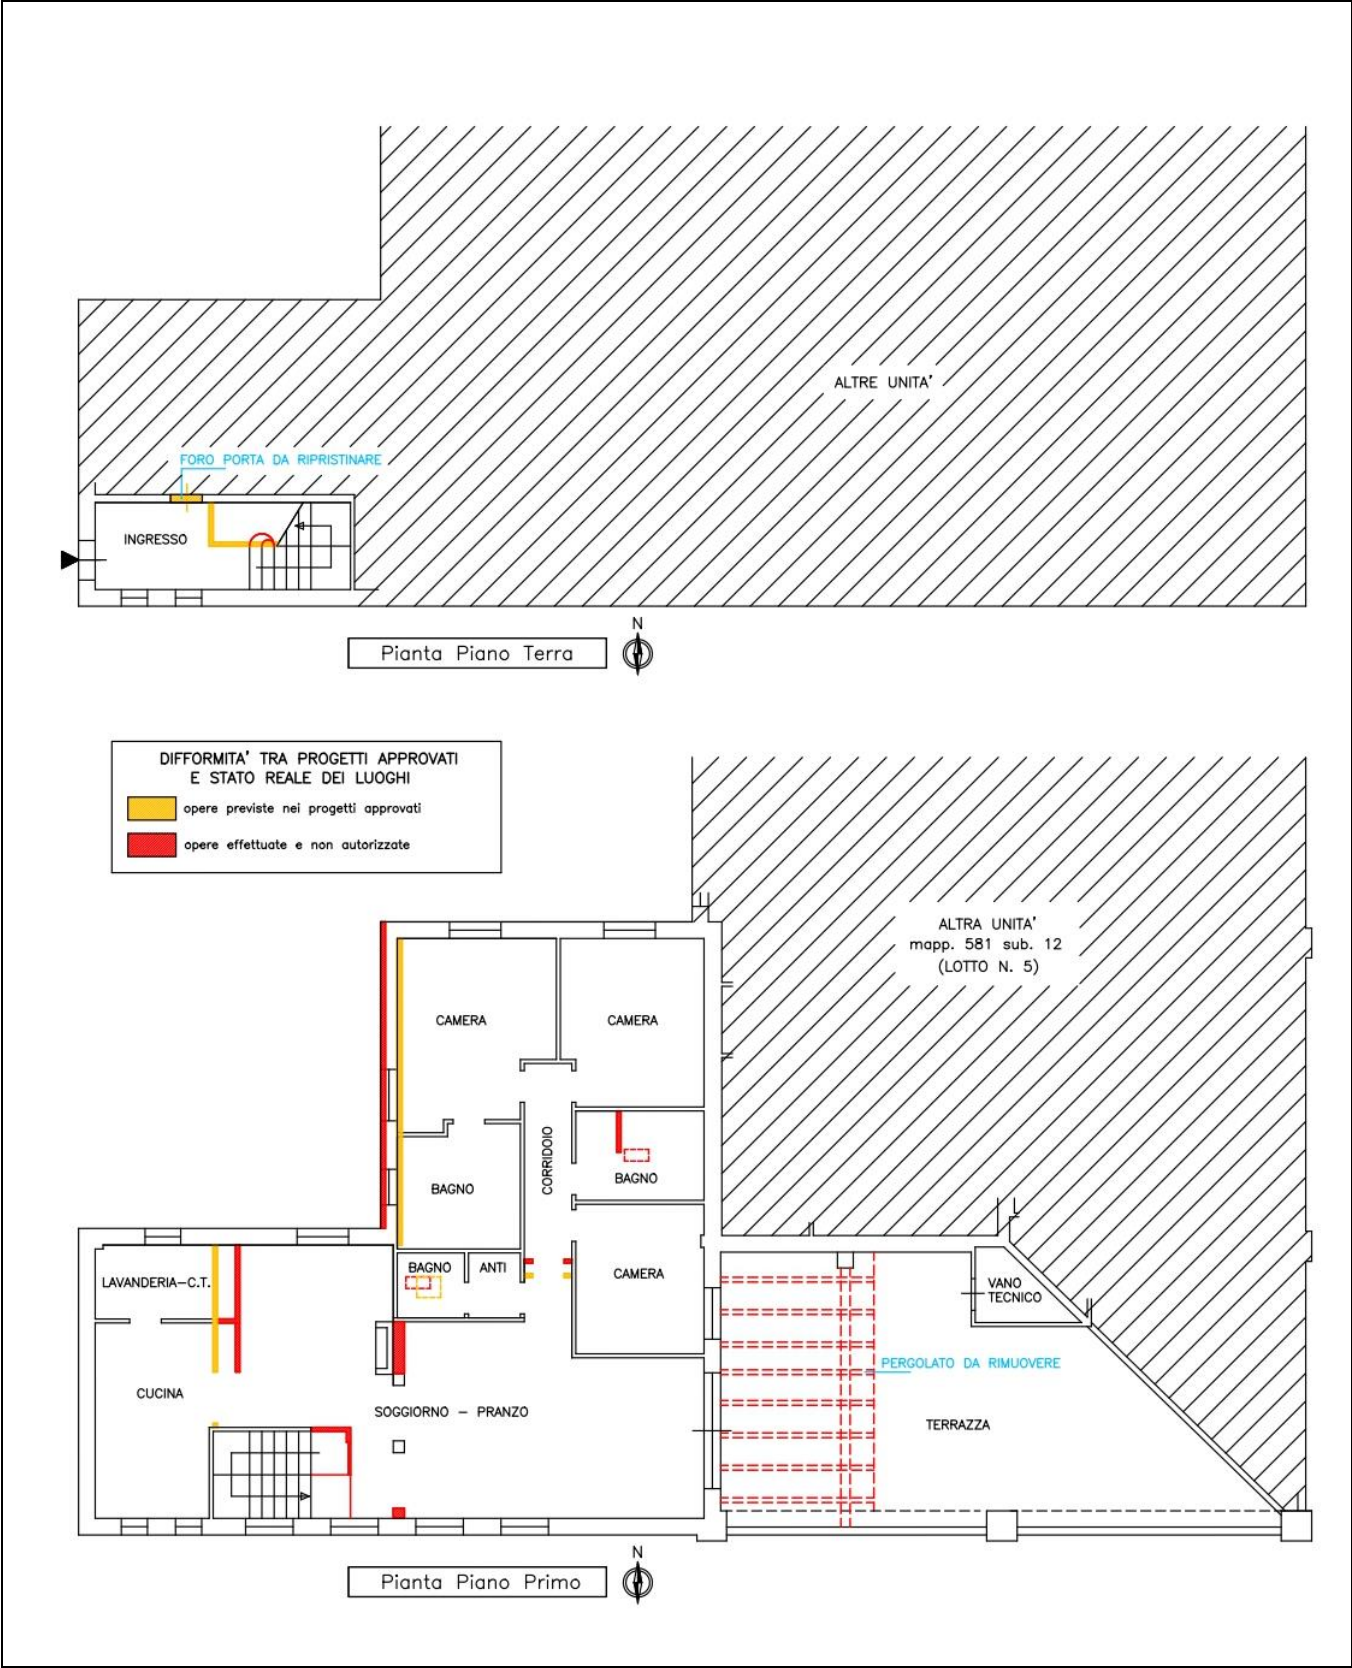
- per non superare la volumetria massima autorizzata per le residenze, nella relazione tecnica del progetto autorizzato è stato previsto che *“i locali accessori interni alle residenze vengono abbassati di cm. 30, portando così l'altezza degli stessi a ml. 2,40 permettendo nel contempo il passaggio delle condotte di aria condizionata”*. I locali accessori attualmente non risultano abbassati di altezza;
- ampliamento di circa cm. 12 della parete perimetrale del lato Ovest;
- modifiche nella distribuzione interna di alcune pareti;
- modifica di posizione del lucernario previsto nel bagno giorno ed inserimento di un nuovo lucernario nell'altro bagno;
- è stato installato un pergolato in legno nella terrazza, senza autorizzazione edilizia.

Figura 9. Comparazione stato attuale – stato rilevato. Unità mappale 581 sub. 8

**Situazione urbanistica/edilizia - irregolarità/abusi** (pag. 42): vi sono difformità edilizie, costi necessari presunti per la loro regolarizzazione / ripristino = €. 36.000,00

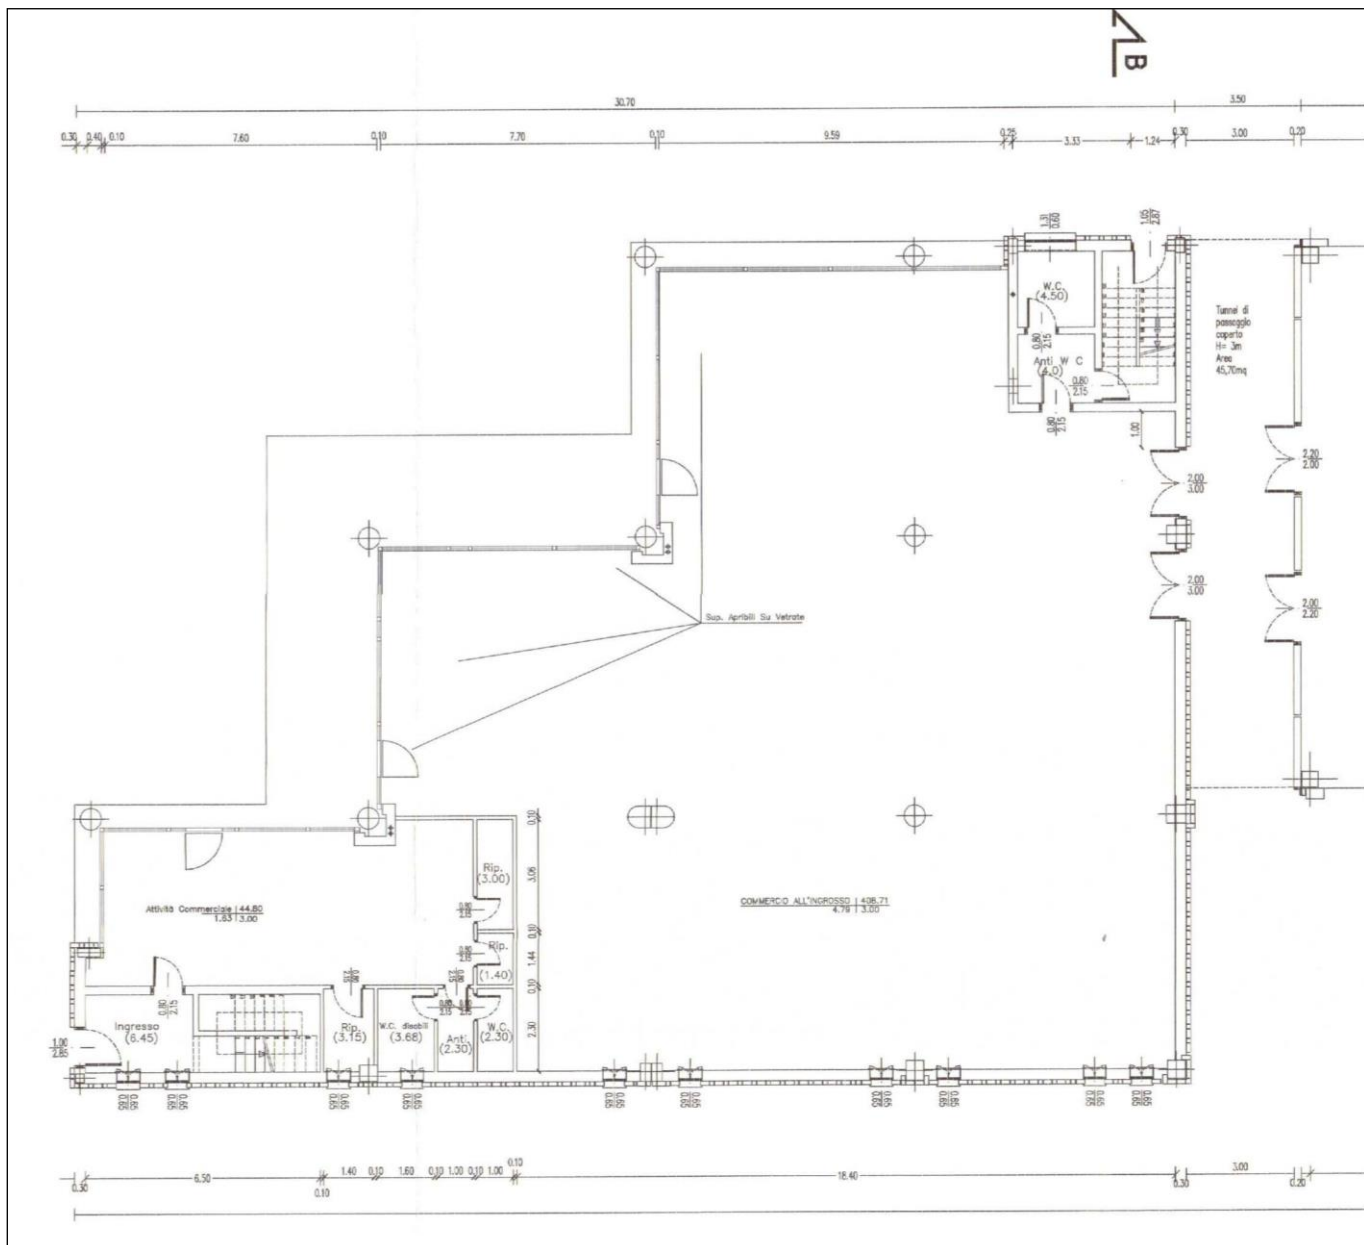
**Figura 10.a. Stato approvato: unità mappale 581 sub. 8 - Pianta Piano Terra**  
**(Concessione Edilizia in data 27.11.2002 n. 123).**

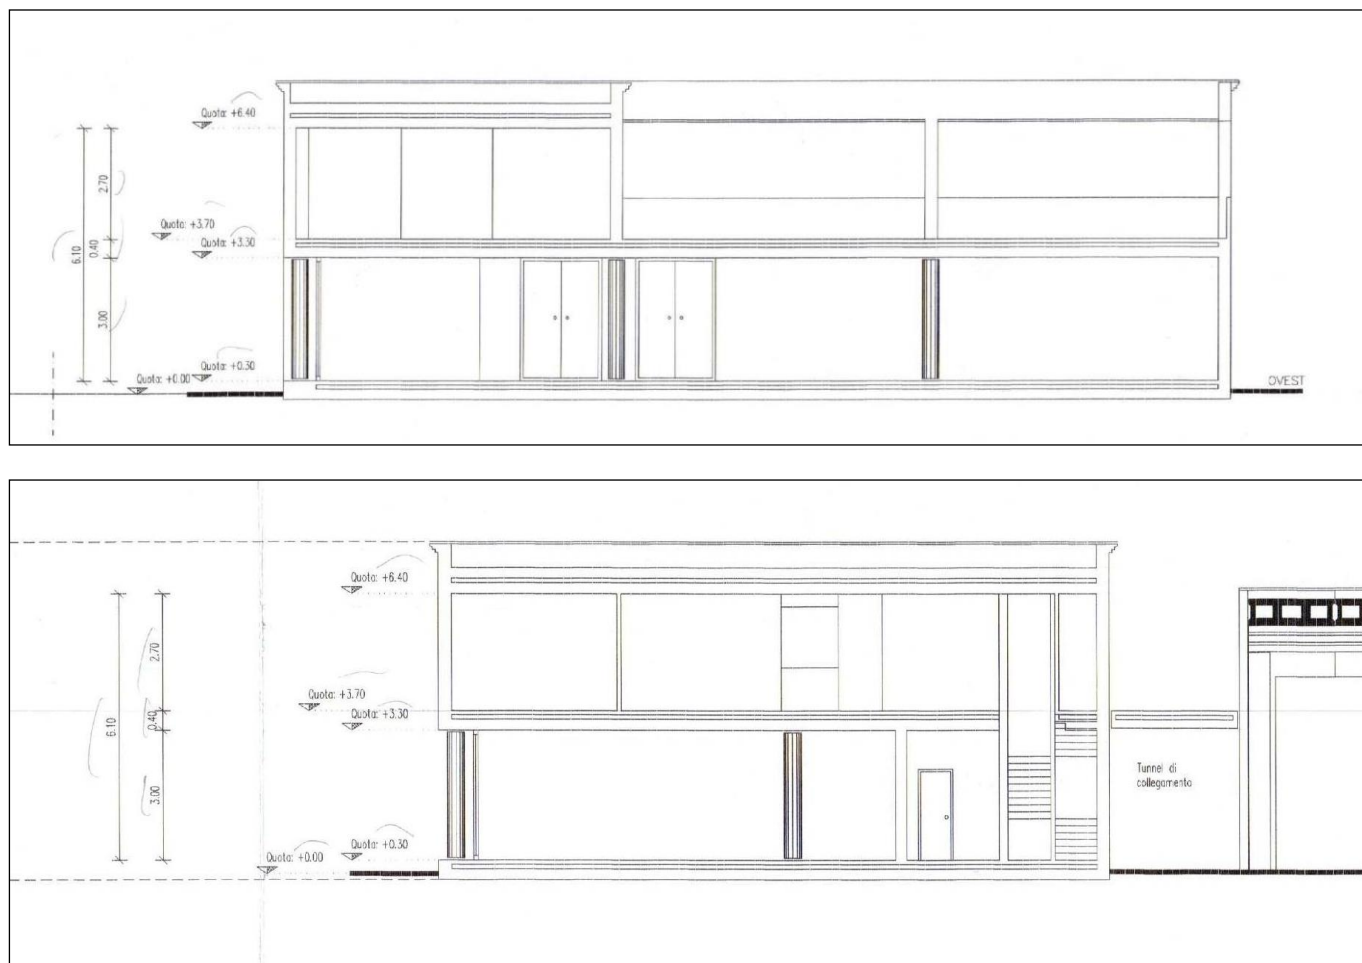
**Figura 10.d. Stato approvato: unità mappale 581 sub. 8 - Sezioni**  
(Concessione Edilizia in data 27.11.2002 n. 123).

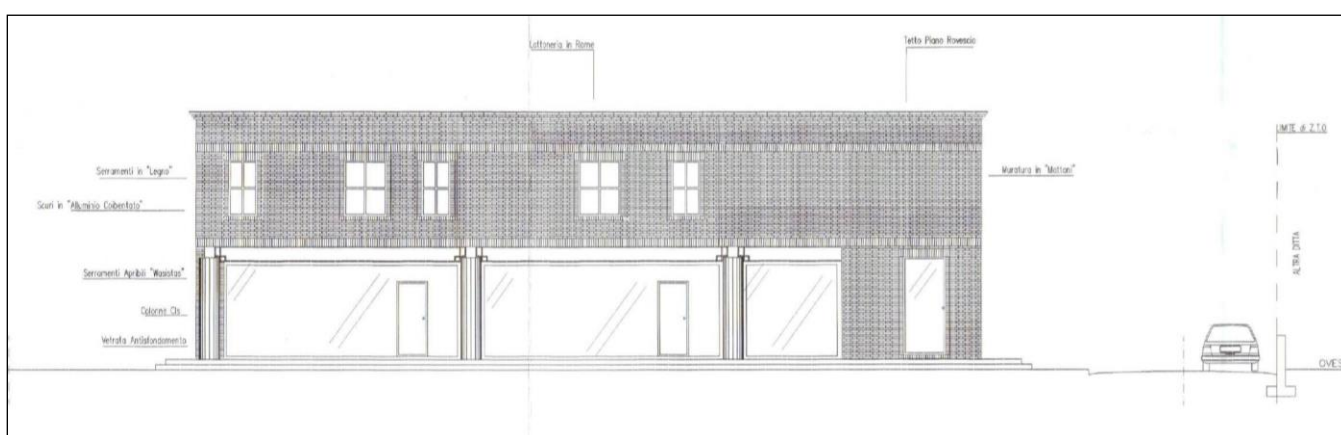
**Figura 10.e. Stato approvato: unità mappale 581 sub. 8 - Prospetto Ovest**  
(Concessione Edilizia in data 27.11.2002 n. 123).
