# TRIBUNALE ORDINARIO - CASTROVILLARI

## ESPROPRIAZIONI IMMOBILIARI

### 43/2022

## CONSULENZA ESTIMATIVA GIUDIZIARIA

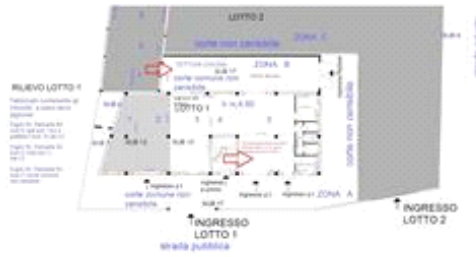
Sono state rilevate le seguenti difformità: si elencano le discordanze del reale rispetto alla documentazione depositata all'ufficio tecnico del comune di Cariati nel modo seguente: a) Le mancate realizzazioni del locale ufficio con tramezzature e dei locali deposito e laboratorio con pareti prefabbricate amovibili. Queste realizzazioni erano previste nel progetto C.I.L.A. (Prot. Gen.le n.1821 del 11/02/2019); b) E' stata realizzata una tettoia chiusa su tre lati. Ad essa si accede da un'apertura a doppio battente sulla parete est del fabbricato (quarto lato). In questo ultimo caso siamo in presenza di un abuso edilizio per tre motivi fondamentali: a) non esiste al Comune alcun atto amministrativo presentato che ne permettesse l'edificabilità; b) La tettoia chiusa è stata realizzata su di un terreno che risulta al catasto come sub 17 bene comune non censibile; c) La tettoia è completamente chiusa: a nord con la parete di tamponamento del subalterno 15; a est con pannelli prefabbricati appoggiati sulla recinzione; a sud con la porta d'ingresso per il carico merci; a ovest con la parete del fabbricato stesso e collegata all'interno tramite una grande apertura. La tettoia è utilizzata per l'esposizione e la vendita. Essa causa, inoltre, un aumento di volumetria sfruttata in contrasto con il REU. (normativa di riferimento: Variante vigente al P.R.G.- decreto Presidente della Regione Calabria n. 254 del 18/05/1999; R.E.U.)

Le difformità sono regolarizzabili mediante: Per regolarizzare l'immobile, non avendo realizzato un locale uffici e la parete divisoria con pannelli scorrevoli così come era stato previsto nella relazione tecnica della CILA del 11/02/2019, è necessario presentare una Comunicazione di Fine Lavori da parte di un professionista con cui si dichiara che i lavori sono stati ultimati in forma parziale come da planimetria da allegare. Si deve provvedere, inoltre, alla demolizione della tettoia ABUSIVA chiusa su tutti e tre i lati, in quanto il quarto lato é la parete est proprio del fabbricato, che mette in comunicazione la tettoia con il fabbricato. Precisioni e riserve A proposito delle verifiche di sanabilità degli abusi lo scrivente dichiara che le previsioni sono state formulate in termini orientativi in modo da fornire un quadro utile per le finalità peritali. Gli uffici stessi, durante gli incontri per chiedere informazioni relative alla sanabilità e ai costi eventuali, hanno rimandato ogni deliberazione all'esito dell'istruttoria, che avverrà dopo la presentazione della pratica; le indicazioni potranno essere, pertanto, soggette a variazioni.

- PARCELLA DEL PROFESSIONISTA per la presentazione della Comunicazione Fine Lavori con redazione planimetria da allegare: €1.500,00
- DEMOLIZIONE TETTOIA - mq 94; costo m/q 20 euro: €1.880,00

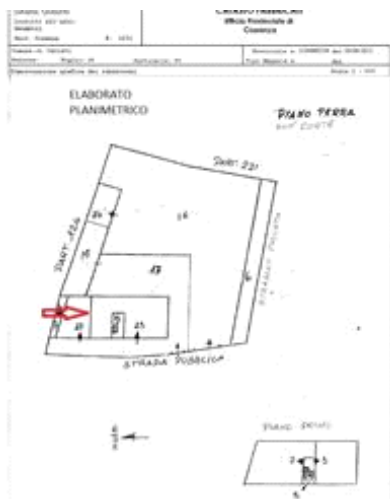
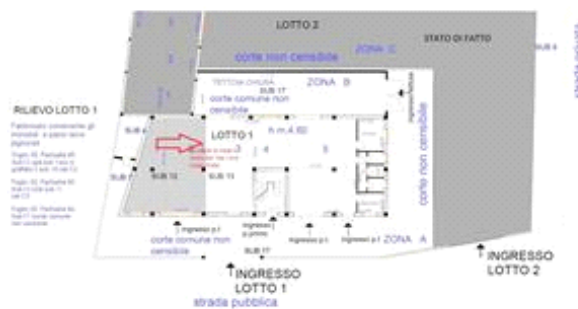
Sono state rilevate le seguenti difformità: Le misure catastali coincidono in parte con le misurazioni effettuate in loco in data 15/07/2022, ma si sono riscontrate le seguenti difformità: 1) dalle visure e dalle planimetrie al catasto l'immobile preso in considerazione come lotto 1, risulta essere diviso in sub 12 tipologia C/2, e sub 13 tipologia C/3, separati da una parete divisoria e completamente indipendenti. Nella realtà sono comunicanti e senza alcuna parete divisoria, quindi, è necessario rifare un accatastamento nuovo per unificare il locale e uniformare la tipologia catastale; nelle visure è stata registrata una superficie inferiore rispetto a quanto è nella realtà, rappresentata nel rilievo metrico; quindi è necessario nel nuovo accatastamento inserire l'esatta misurazione. (normativa di riferimento: decreto-legge 30 dicembre 1993, n. 557, convertito con modificazioni dalla legge 26 febbraio 1994, n. 133)

Le difformità sono regolarizzabili mediante: un accatastamento nuovo per unificare il locale e uniformare la tipologia catastale

- PARCELLA PROFESSIONISTA: €1.000,00

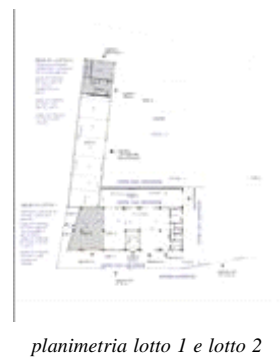
planimetria lotto 1 e lotto 2

descrizione	consistenza		indice		commerciale
1 zona espositiva (sub 12)	24,00	x	100 %	=	24,00
2 zona espositiva (sub 12)	66,09	x	100 %	=	66,09
3 magazzino deposito (sub 13)	57,70	x	100 %	=	57,70
4 zona deposito (sub 13)	23,68	x	100 % <td =	23,68	
5 zona deposito (sub 13)	84,96	x	100 %	=	84,96
deposito (sub 13)	8,84	x	100 %	=	8,84
wc (sub 13)	15,18	x	100 %	=	15,18
ufficio (sub 13)	13,24	x	100 %	=	13,24
<b>Totale:</b>	<b>293,69</b>				<b>293,69</b>

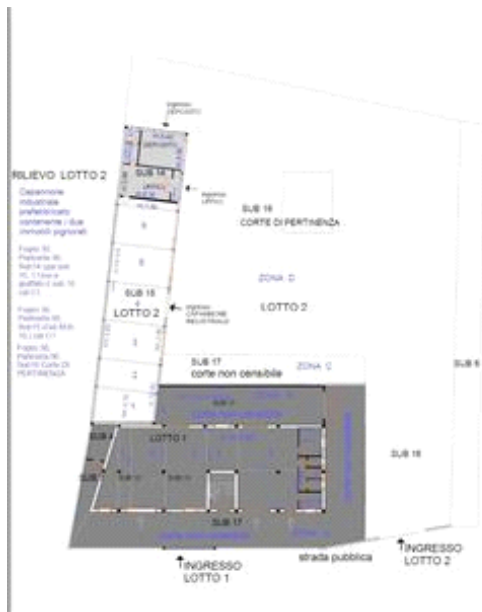
planimetria lotto 2

ZONA C CORTE sub 17 (bene comune non censibile)	92,30	x	0 %	=	0,00
sub 14 deposito	28,00	x	50 %	=	14,00
sub 14 ingresso	5,42	x	100 %	=	5,42
sub 14 wc antibagno	5,86	x	100 %	=	5,86
sub 14 wc	4,26	x	100 %	=	4,26
sub 14 uffici	27,61	x	100 %	=	27,61
<b>Totale:</b>	<b>1.844,32</b>				<b>319,02</b>
