# TRIBUNALE ORDINARIO - CASTROVILLARI

### 4/2023

## CONSULENZA ESTIMATIVA GIUDIZIARIA

# LOTTO 1

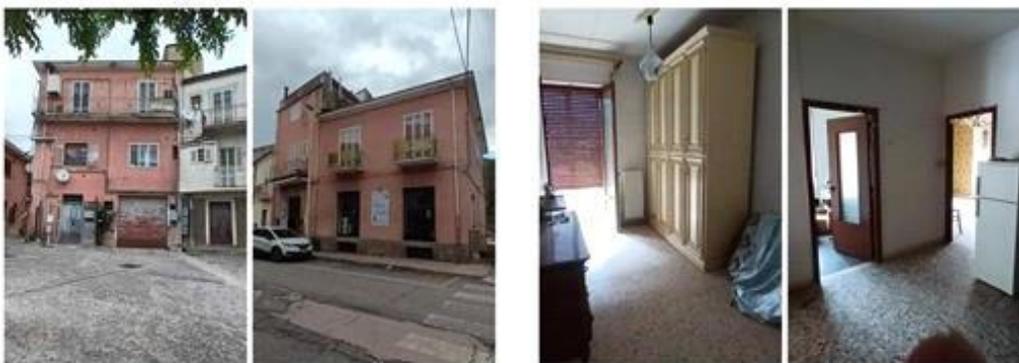
Viste lato nord via Roma e sud via F. Picolla

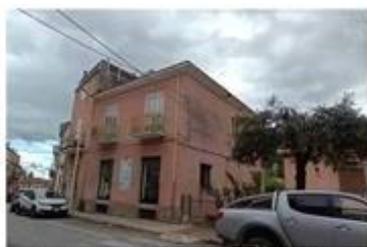
ENC. INV. N° 10/2023 R.E. TRIBUNALE DI CATONILLAS - LOTTO 1 - INTERNO VANI AL PIANO PRIMO

interno piano primo abitabile

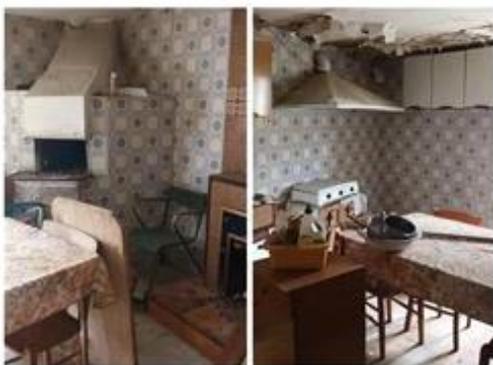
Accessorio Locale deposito p. 2°

descrizione	consistenza		indice		commerciale
Deposito al piano 2° con altezza di 2,25ml, pavimentato in pietra naturale, pareti completamente rivestite in ceramica, apertura/finestra con telaio in legno e vetro singolo. Pessimo stato di manutenzione e conservazione statica	24,45	x	60 %	=	14,67
<b>Totale:</b>	<b>24,45</b>				<b>14,67</b>

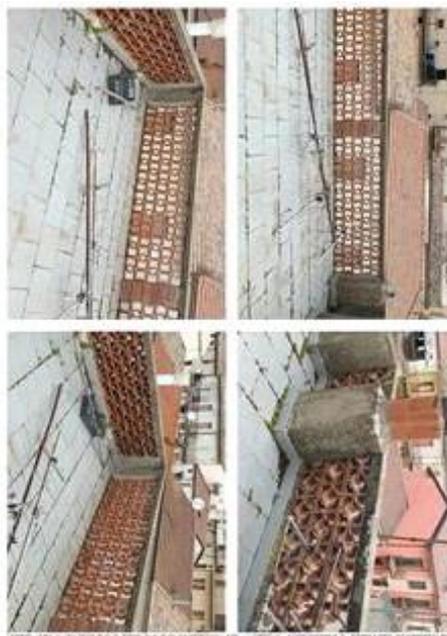
Accessorio terrazzo scoperto p. 3°

descrizione	consistenza	indice	commerciale
terrazzo scoperto praticabile pavimentato in ceramica per esterno con muretto perimetrale

ad h= 0,95ml, costituito da laterizi forati con sommità un cordoletto in calcestruzzo. Pessimo stato di manutenzione e di conservazione statica	18,25	x	30 %	=	5,48
<b>Totale:</b>	<b>18,25</b>				<b>5,48</b>

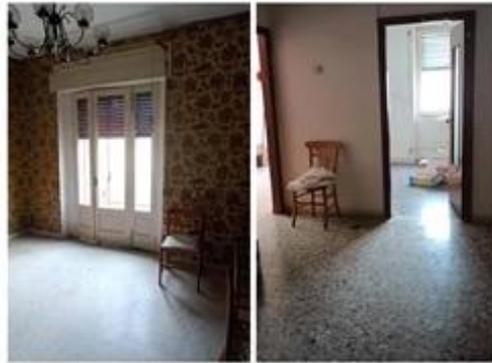
ESSE: IMM. N° 1642033 R.G.E. TRIBUNALE DI CASTROVILLARI - LOTTO 1 - INTERNO INGRESSO E SALONE AL PRIMO PIANO

*Interno piano primo*

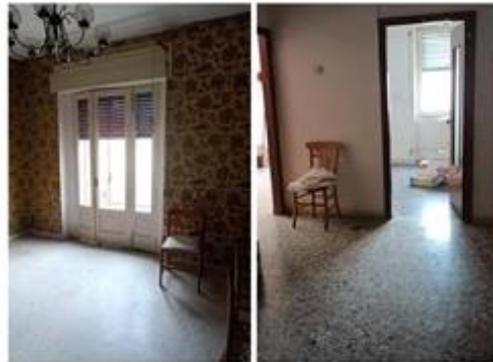
ESSE: IMM. N° 1642033 R.G.E. TRIBUNALE DI CASTROVILLARI - LOTTO 1 - INTERNO INGRESSO E SALONE AL PRIMO PIANO

*interno vani piano primo abitazione*

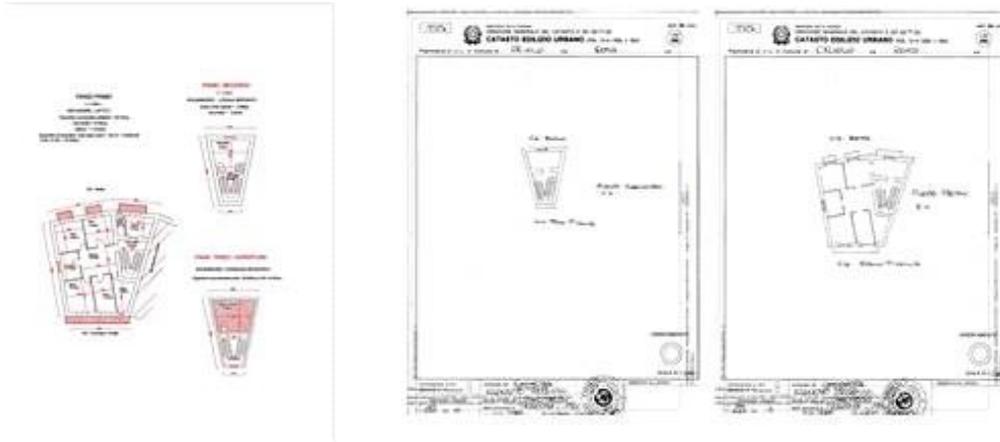
Piante piani: primo - secondo - terzo stato di fatto      planimetria catastale abitazione piano 1° - deposito piano 2° - fg. n°32 p.lla 637 sub. 3 e sub. 4

Sono state rilevate le seguenti difformità: a) - Sulla planimetria catastale dell'abitazione al piano primo, non è riportato il cucinotto; inoltre la cucina è posta in collegamento diretto con la sala, tramite un'apertura presente nella muratura portante di detto cucinotto, che attualmente è stata chiusa. b) - Sulla medesima planimetria del piano primo (fg. 32, p.lla n°637, sub. n°3) non è riportata l'apertura/finestra in corrispondenza del cucinotto e quella del bagno; c) - non è stato accatastato

Le difformità sono regolarizzabili mediante: Variazione catastale con la causale diversa distribuzione dei vani interni, modifica aperture esterne, fusione dell'U.I.U. principale al piano primo (sub. 3) con l'accessorio 1, locale deposito, censito alla particella n°637 sub. 4. piano secondo e soprattutto l'aggiornamento catastale, relativo al terrazzo scoperto al piano terzo, attualmente non accatastato.
