TRIBUNALE ORDINARIO - CASTROVILLARI

ESPROPRIAZIONI IMMOBILIARI

CONSULENZA ESTIMATIVA GIUDIZIARIA

appartamento a SAN SOSTI via Nazionale snc, della superficie commerciale di **270,00** mq per la quota di 1/1 di piena proprietà (*** DATO OSCURATO ***)

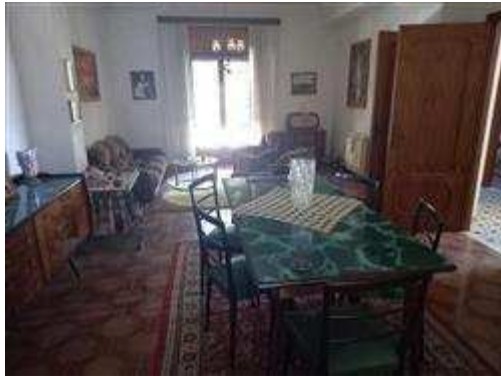
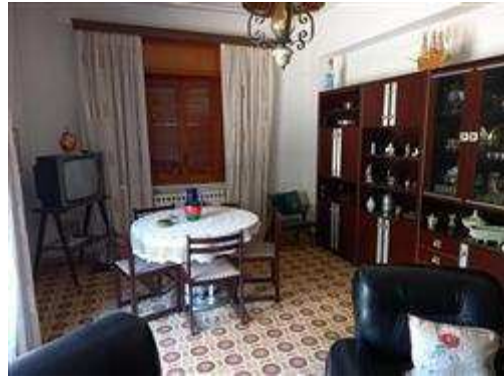
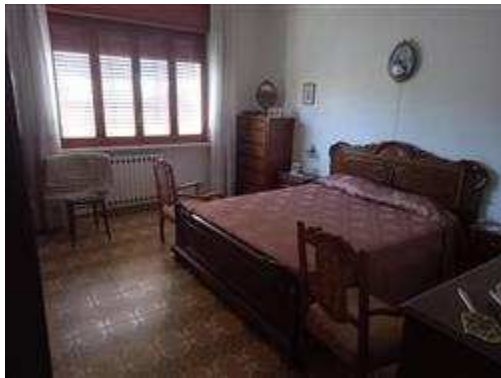
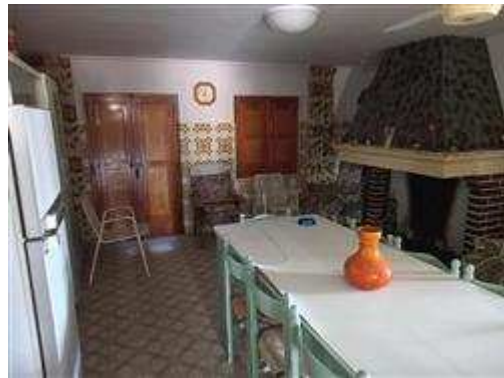
I vani dell'abitazione dispongono di aperture che garantiscono un buon livello di illuminazione e aerazione. Le pareti sono intonacate al civile e tinteggiate con idropittura; i pavimenti ed i rivestimenti delle pareti dei servizi e della cucina sono in piastrelle ceramiche. Lo stato conservativo dell'immobile, dotato di impianti tecnologici funzionanti, è nel complesso buono.

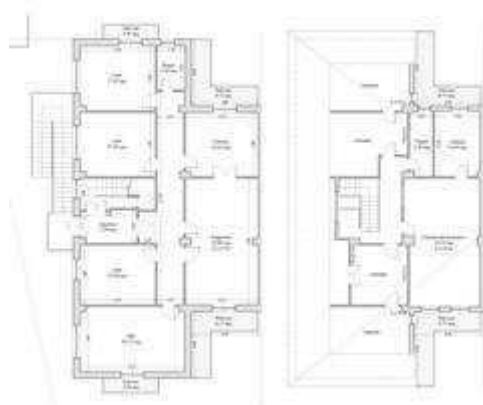
All'abitazione identificata con il subalterno 4 si accede mediante una scala esterna posta a ridosso del prospetto orientale. L'unità immobiliare si compone al piano primo di sei ampi vani ed un servizio igienico serviti da un corridoio centrale, per una superficie calpestabile di circa 158 mq (altezza interna 3.15 m). Su ognuno dei fronti settentrionale e meridionale sono presenti due balconi per una superficie complessiva di circa 22 mq. Una scala interna posta in adiacenza all'ingresso consente di raggiungere il piano secondo/sottotetto presso il quale, oltre a quattro locali deposito ricavati nelle fasce con altezza utile minore, sono stati realizzati un ampio vano, utilizzato come cucina (altezza interna 2.25 m), una piccola stanza ed un servizio igienico. Ulteriori due balconi (circa 17 mq) si ripresentano nelle concavità dei fronti nord e sud.

Planimetria stato di fatto
