TRIBUNALE ORDINARIO - CASTROVILLARI

66/2017

CONSULENZA ESTIMATIVA GIUDIZIARIA

A **opificio** a VILLAPIANA Strada Provinciale (SP) 253, frazione Villapiana Scalo, della superficie commerciale di **3.526,00** mq per la quota di 1/1 di piena proprietà (XXXXXXXXXX)

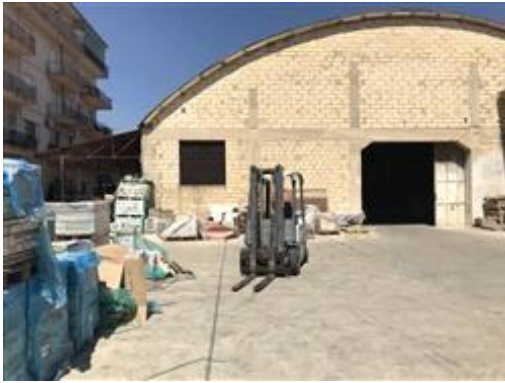
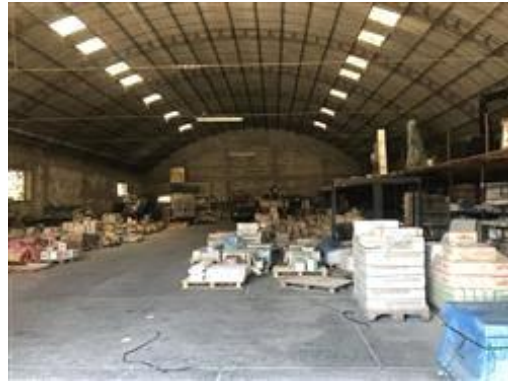
Opificio - Capannone deposito materiali edili

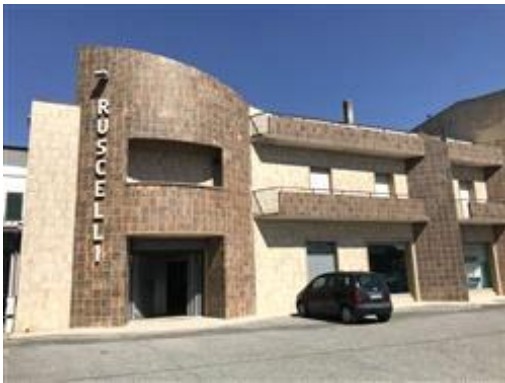
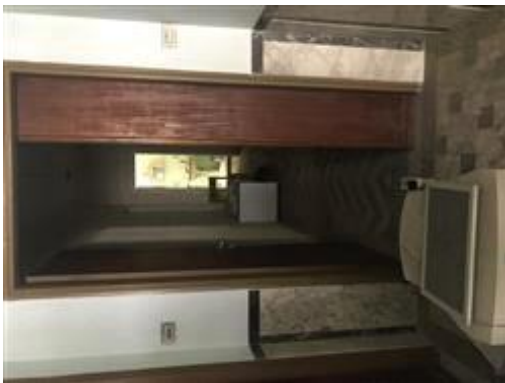
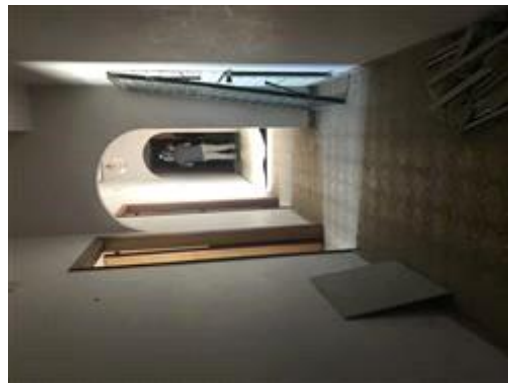
opificio - locali di servizio posti al piano 1

Opificio - Locali si servizio posti al piano 2

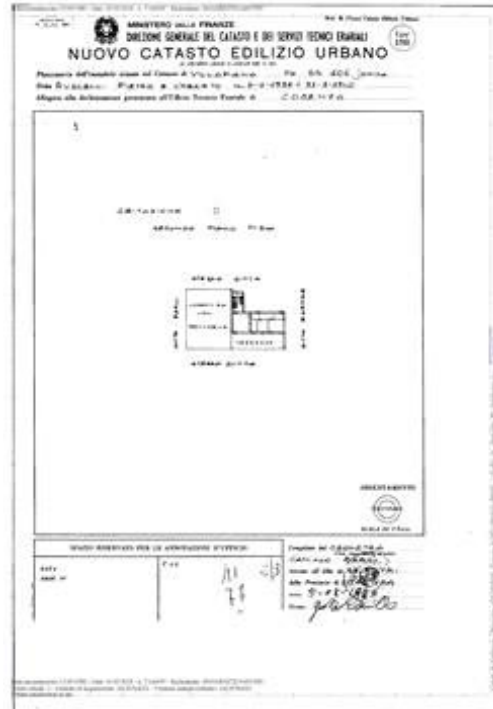
Planimetria 2/3 - edificio D

Il locale identificato con la lettera D è situato all'ultimo piano (2° piano) terzo fuori terra, ed è composto da un ingresso salone, angolo cottura, corridoio, due stanze da letto e un bagno. La superficie esterna lorda è di circa 89 mq. Sul lato est è presente un ampio terrazzo.

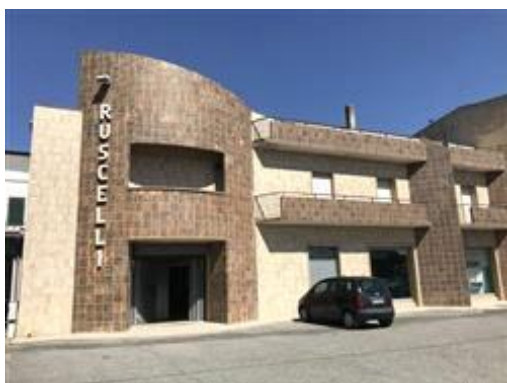
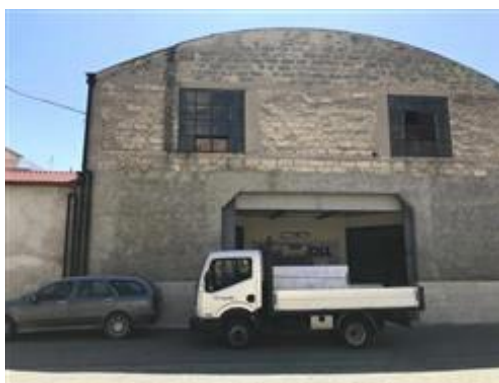
Ingresso strada SP 253
