TRIBUNALE ORDINARIO - CASTROVILLARI

ESPROPRIAZIONI IMMOBILIARI

49/2024

CONSULENZA ESTIMATIVA GIUDIZIARIA

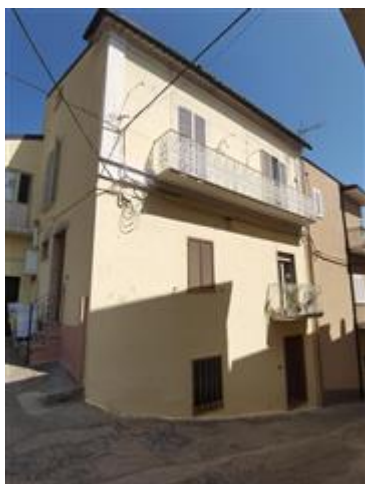
Foto 1 - Esterni

Fabbricato per civile abitazione sito nel Comune di Terranova da Sibari (CS), con struttura portante in muratura ordinaria. Detto fabbricato si sviluppa su tre (3) livelli: piano terra, piano primo e piano secondo. Sono presenti due (2) ingressi, uno al piano terra ed uno al piano primo.

Le condizioni generali del fabbricato risultano buone.

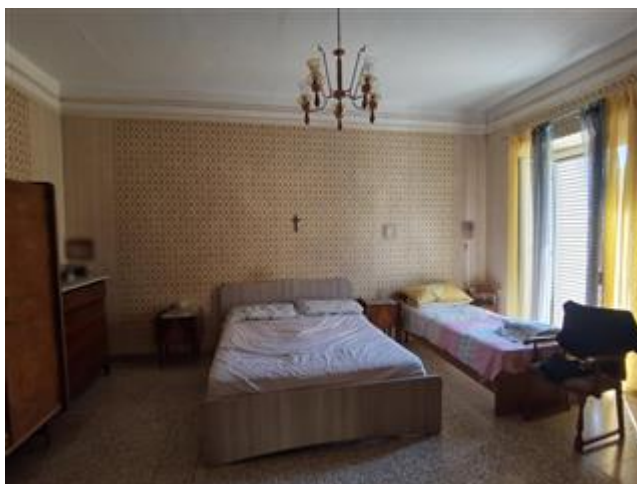
Foto 2 - Interni (Camera da letto)

Le pavimentazioni interne sono realizzate in parte con piastrelle di ceramica ed in parte con piastrelle in graniglia. Gli ambienti sono completi di zoccolino battiscopa. Le pareti interne ed il soffitto dell'intero fabbricato sono rifinite con intonaco del tipo civile liscio e tinteggiate con idropittura lavabile. Alcune pareti del bagno al piano terra sono rivestite di mattonelle di ceramica. Le pareti del

bagno del piano primo sono rivestite fino ad un'altezza di circa due metri da mattonelle di ceramica. Gli impianti idrico e fognario esistenti sono realizzati sotto traccia e raccordati alle colonne montanti del fabbricato. Le porte interne sono in legno tamburato del tipo economico. La porta di ingresso al piano terra è a due ante in alluminio e vetro, mentre la porta di ingresso al piano primo è a due ante in alluminio e vetro con sopraluce. È presente l'impianto di riscaldamento costituito da fancoil alimentati a Gpl, mentre per la produzione di acqua calda sanitaria è presente una caldaia collocata all'esterno del fabbricato.

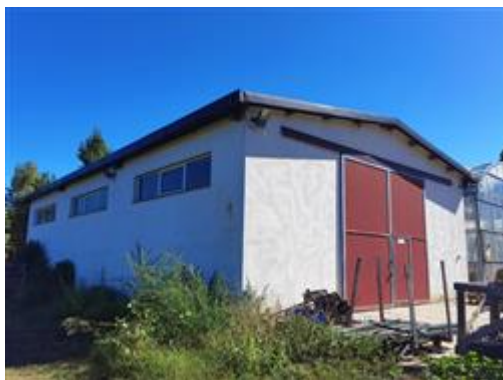
Foto 1 - Capannone Agricolo

CAPANNONE AGRICOLO con superficie di circa 188,50 mq, avente struttura portante in acciaio con pilastri costituiti da profilati di tipo IPE, ancorati su una fondazione costituita da travi in calcestruzzo armato. La copertura è a due falde, con struttura portante metallica e manto di copertura costituito da pannelli sandwich del tipo coibentato. Il pavimento è del tipo industriale in cemento e gli infissi sono in alluminio e vetro. L'altezza interna è variabile da un minimo di 4,30 metri ad un massimo di 5,05 metri. Sono presenti tre ingressi: due ingressi sono del tipo carrabile a due ante, mentre l'altro ingresso è del tipo pedonale ad un'unica anta. Per l'illuminazione interna sono presenti delle lampade a neon. Detto capannone è adibito a deposito di attrezzi, materiali e macchinari.

Le condizioni del fabbricato risultano molto buone.

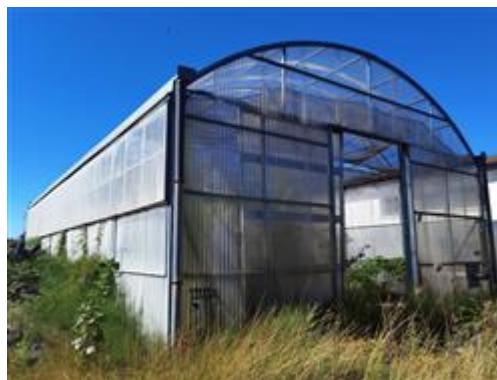
Foto 2 - Serra a tunnel N°1

N. 2 SERRE A TUNNEL con struttura in tubi di acciaio zincato, rinforzata con tiranti, correnti longitudinali e diagonali per controventatura, ancorata al terreno tramite plinti in calcestruzzo, rivestita con pannelli in polycarbonato, aventi dimensioni rispettivamente di circa 9,00x18,30 metri (Serra a tunnel N° 1) e 9,00x27,00 metri (Serra a tunnel N° 2). L'altezza interna delle due serre a tunnel è variabile da un minimo di circa 4,00 metri ad un massimo di circa 5,70 metri. Entrambe le serre presentano ingressi sui lati corti. La serra a tunnel N° 1 presenta anche un ingresso di tipo pedonale sul lato lungo.

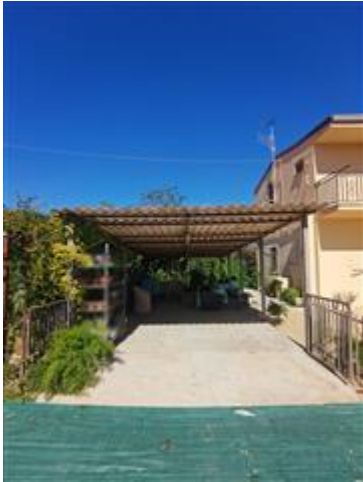
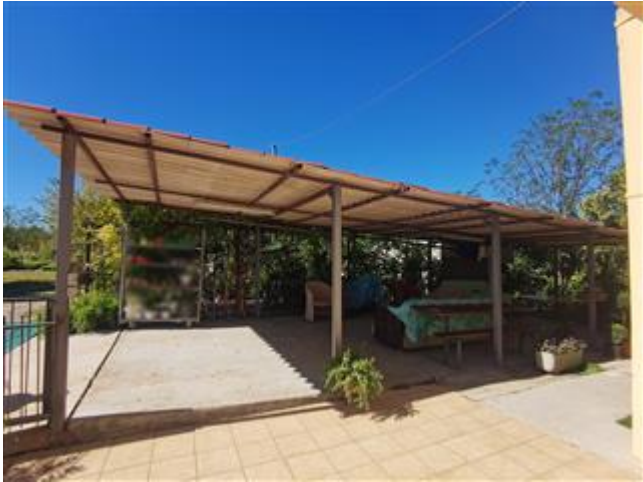
Foto 1 - Tettoia

Tettoia aperta con struttura portante in profilati di metallo del tipo scatolare e manto di copertura costituito da pannelli del tipo finto coppo, che copre una superficie di circa 38,50 metri quadrati. L'altezza della tettoia va da un minimo di circa 2,00 metri ad massimo di circa 2,40 metri. Alcuni pannelli costituenti il manto di copertura presentano delle fessurazioni. La pavimentazione sottostante la tettoia è in cemento. Per l'illuminazione sono presenti delle lampade al neon.

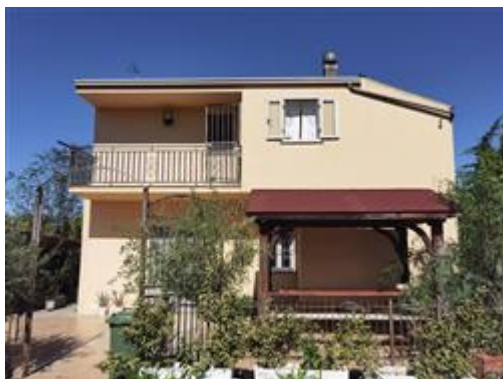
Foto 1 - Esterni

Fabbricato per civile abitazione avente struttura portante in muratura ordinaria che si articola su due (2) livelli (piano terra e piano primo) con annessa corte.

Le condizioni generali del fabbricato risultano buone.
