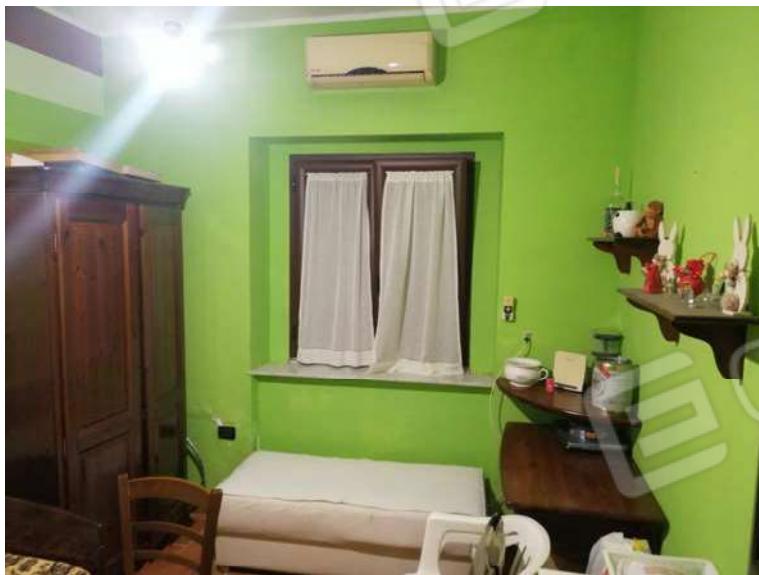
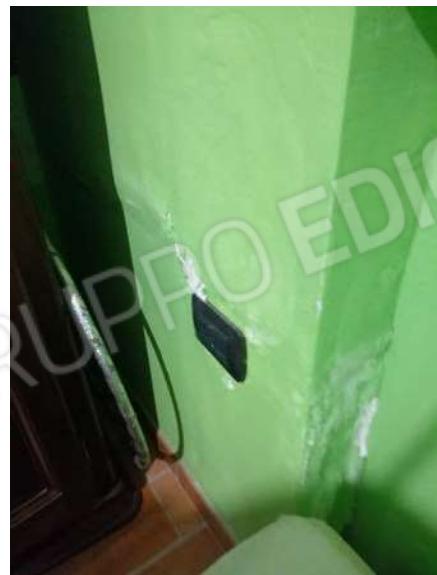
#### Camera

Sono anche stati realizzati interventi migliorativi interni attraverso l'applicazione di pannelli in cartongesso su tutte (o quasi) le pareti perimetrali interne per tentare di arginare il problema della risalita capillare precedentemente mensionato. La soluzione di realizzare pareti di cartongesso risolvono solo in maniera visiva il problema dell'umidità e poca efficacia hanno sul problema del benessere igronometrico, infatti, l'umidità evaporando dai muri si trasmette all'ambiente rendendo l'aria insalubre e fredda, e la presenza di muffe e funghi, anche se nascoste dal cartongesso creano condizione favorevole per l'insorgere di semplici malanni o di patologie più serie.
