# TRIBUNALE ORDINARIO - CASTROVILLARI

**80/2023**

## CONSULENZA ESTIMATIVA GIUDIZIARIA

## LOTTO 1

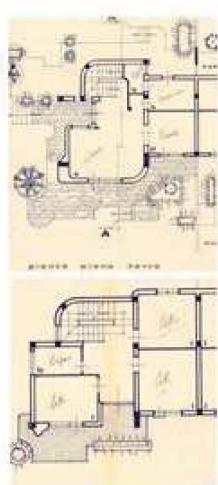
*Piante autorizzate con licenza edilizia*

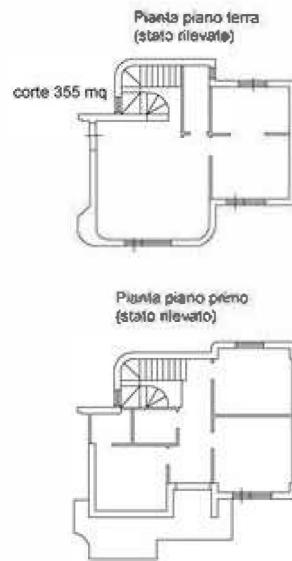
Sono state rilevate le seguenti difformità: Rispetto agli elaborati grafici di progetto autorizzati (ALLEGATO 8 e ALLEGATO 9), l'unità immobiliare risulta essere stata ampliata al piano terra, avanzando la tompagnatura in corrispondenza della porta di ingresso; inoltre sono state spostate alcune tramezzature sia al piano terra che al piano primo, dove è stato realizzato anche un secondo wc. (ALLEGATO 5)

*Piante rilevate*

*maggior superficie rilevata al piano terra*

L'immobile risulta **non conforme, ma regolarizzabile**.

- pratica edilizia riferita alle sole opere interne : €.1.200,00

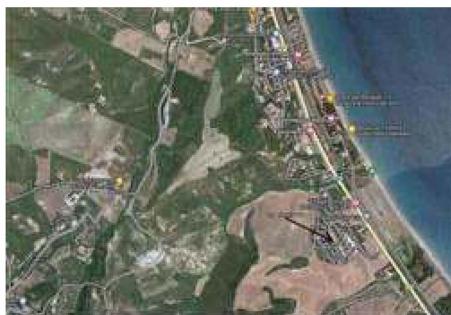
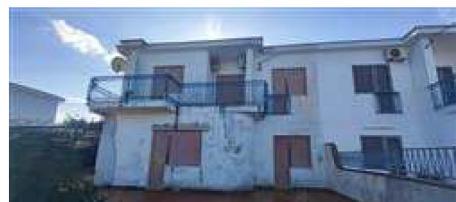
Esternamente, per la parte oggetto della presente procedura, si presenta in precarie condizioni e manifesta la necessità di interventi di manutenzione ordinaria e straordinaria, quali "cucitura" delle numerose lesioni presenti sia all'interno che all'esterno, ripresa degli intonaci e di tinteggiatura, sostituzione degli infissi e recupero della corte esclusiva.

Anche all'interno, lo stato manutentivo si presenta precario. Sono presenti diffuse lesioni nelle parti non portanti dell'edificio, che richiedono estesi interventi manutentivi e di ripristino.

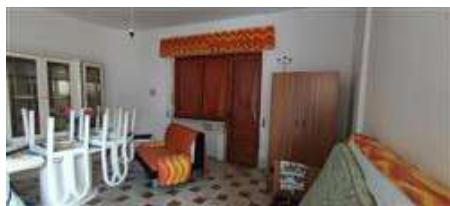
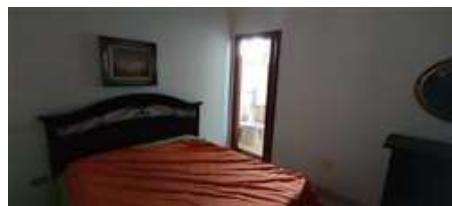
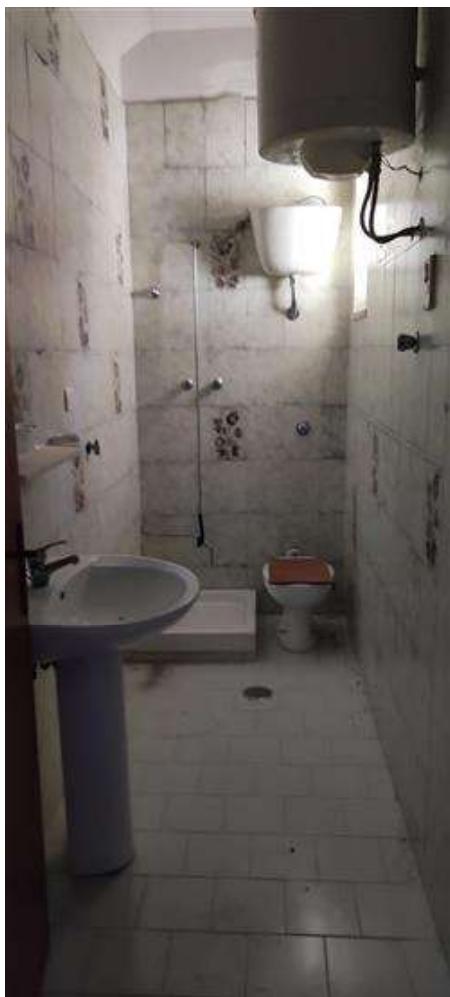
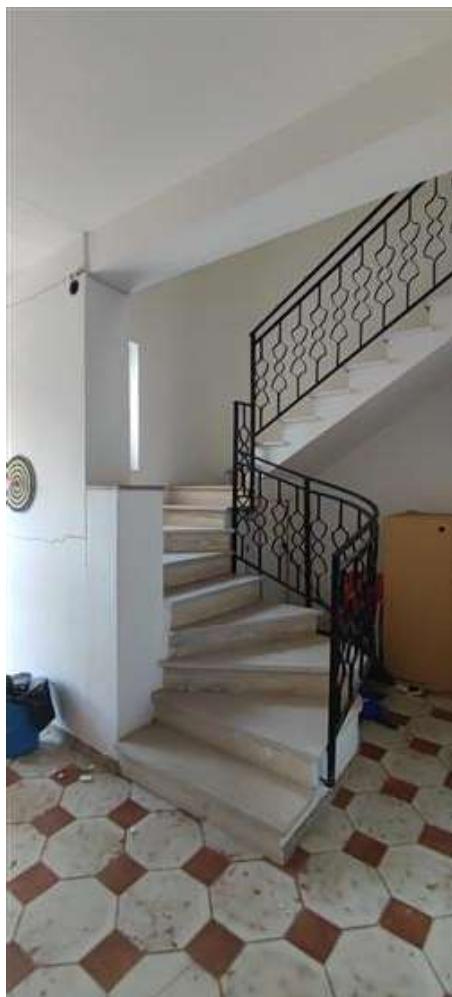
All'esterno come all'interno, lo stato manutentivo si presenta precario. Sono presenti diffuse lesioni nelle parti non portanti dell'edificio, che richiedono estesi interventi manutentivi e di ripristino.
