# TRIBUNALE ORDINARIO - CASTROVILLARI

**136/2022**

## **CONSULENZA ESTIMATIVA GIUDIZIARIA**

## LOTTO 1

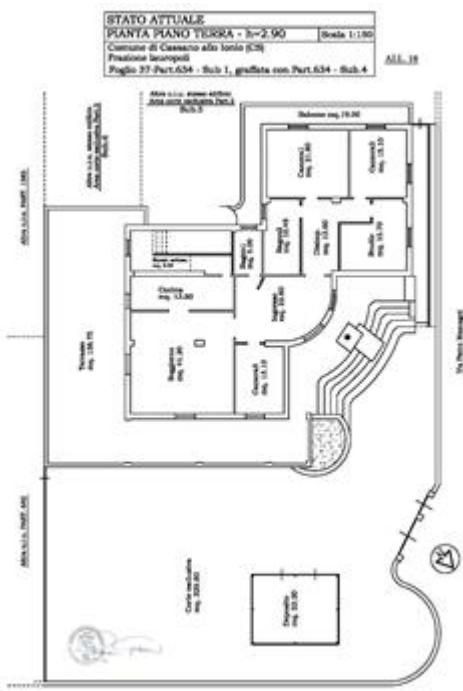
descrizione	consistenza	indice	commerciale
P.T. RIALZATO: ingresso-soggiorno-cucina-ripostiglio sottoscaladisimpegno-studio-camera1-camera2-camera3-bagno1-bagno2	221,10	x 100 %	= 221,10
P.T. RIALZATO: balcone-terrazzo	168,30	x 35 %	= 58,91
deposito esterno	24,20	x 50 %	= 12,10
corte esclusiva - sub 4	375,40	x 15 %	= 56,31
<b>Totale:</b>	<b>789,00</b>		<b>348,42</b>

Planimetria stato di fatto

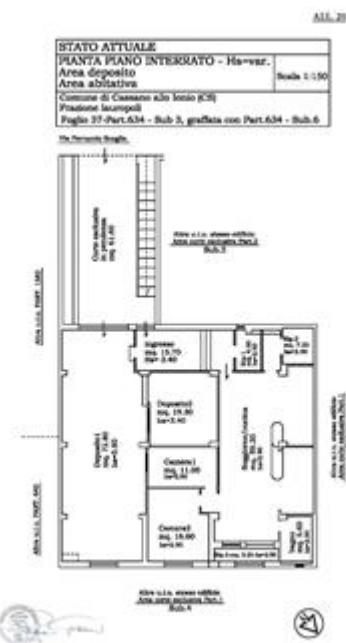
descrizione	consistenza	indice	commerciale
PIANO INTERRATO: ingresso-loc.			
dep.1-loc. dep.2-loc. dep.3 (rip.1)-loc.			
dep.4 (rip.2)-loc. dep.5 (sogg./cuc.)-loc. dep.6 (cam.1)-loc.	247,35	x 100 % =	247,35
dep.7 (cam.2)-loc. dep.8 (rip.3)-loc.			
dep.9 (bagno)			
corte esclusiva Sub.6	65,50	x 15 % =	9,82
<b>Totale:</b>	<b>312,85</b>		<b>257,18</b>

Planimetria stato di fatto

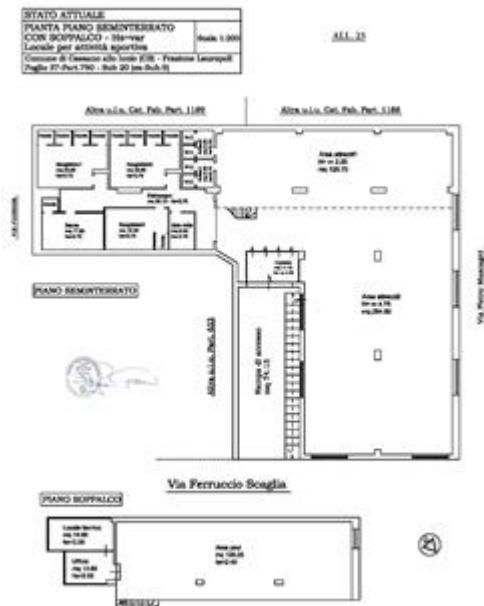
descrizione	consistenza	indice	commerciale
PIANO SEMINTERRATO: ingresso-area attrezzi1-area attrezzi2- disimpegno-area wc e anti wc1-area wc e anti wc2-spogliatoi1/docce- spogliatoi2/docce-spogliatoi3/doccia- sauna/doccia-sala visite	631,50	x 100 % =	631,50
PIANO SEMINTERRATO: soppalco/area pesi-soppalco/locali uffici-soppalco/locali tecnico	169,40	x 75 % =	127,05
Area rampa d'accesso	80,64	x 15 % =	12,10
<b>Totale:</b>	<b>881,54</b>		<b>770,65</b>

Planimetria stato di fatto
