# TRIBUNALE ORDINARIO - CASTROVILLARI

## ESPROPRIAZIONI IMMOBILIARI

### 68/2023

## CONSULENZA ESTIMATIVA GIUDIZIARIA

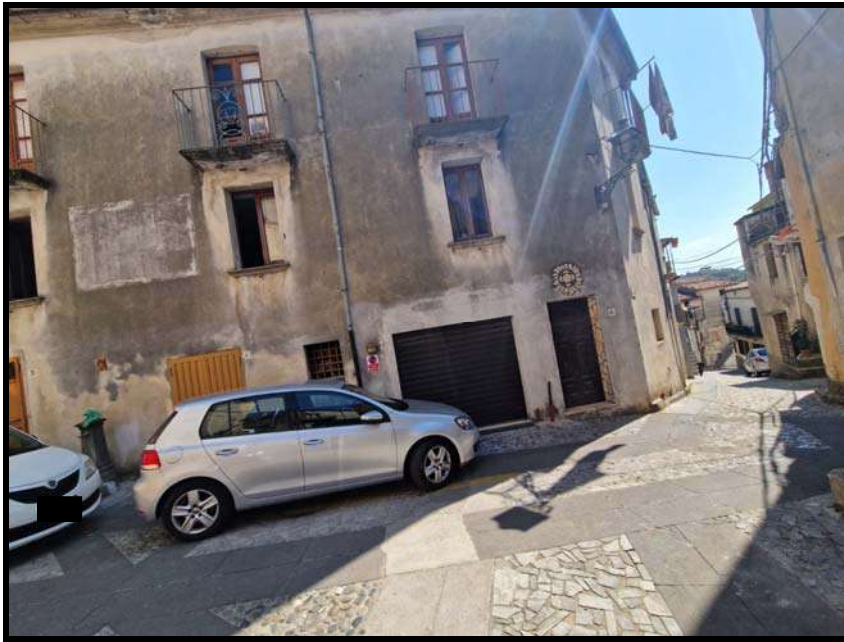
VISTA DA VIALE REGINA ELENA PIGNA – LATO OVEST

sicché diverse tegole si sono spostate o rotte e da questi punti avviene l'infiltrazione delle acque piovane. E' evidente che per arrestare l'avanzamento del degrado dell'immobile risulta fondamentale fare nuovamente tutta la copertura.
