TRIBUNALE DI CATANZARO

***PROCEDURA ESECUTIVA
IMMOBILIARE N. 137/2018***

***RELAZIONE FINALE DI VALUTAZIONE
DEL COMPENDIO PIGNORATO***

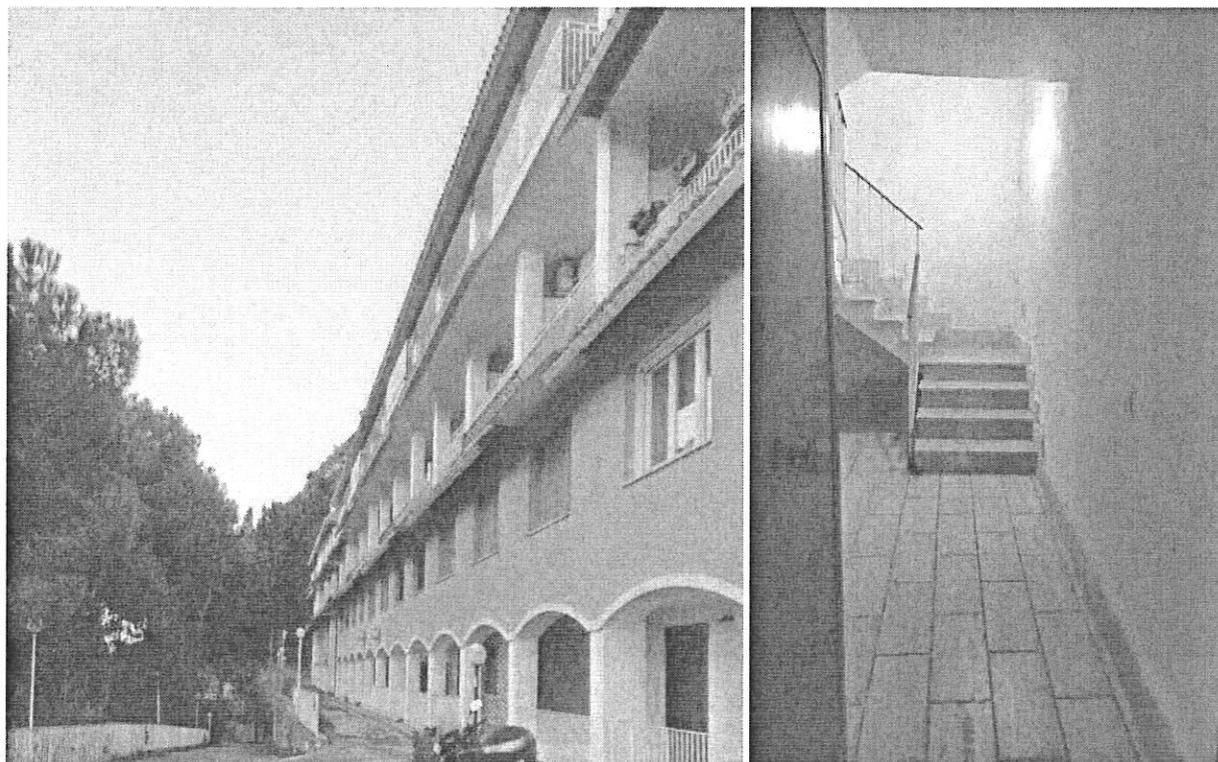
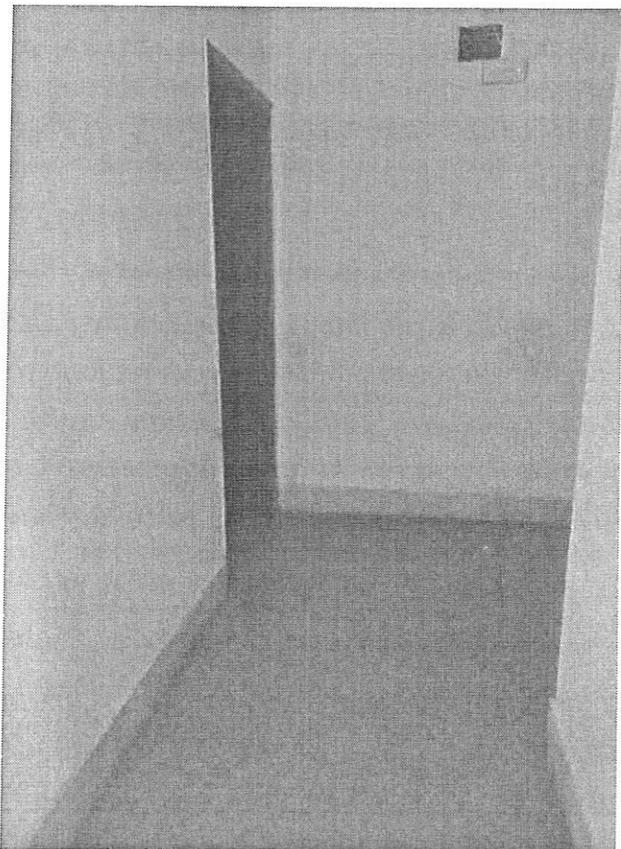
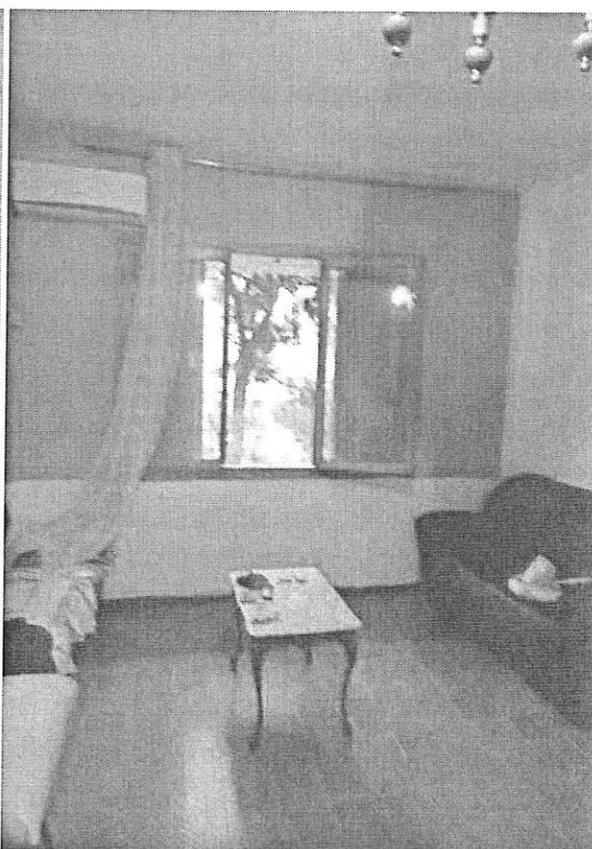
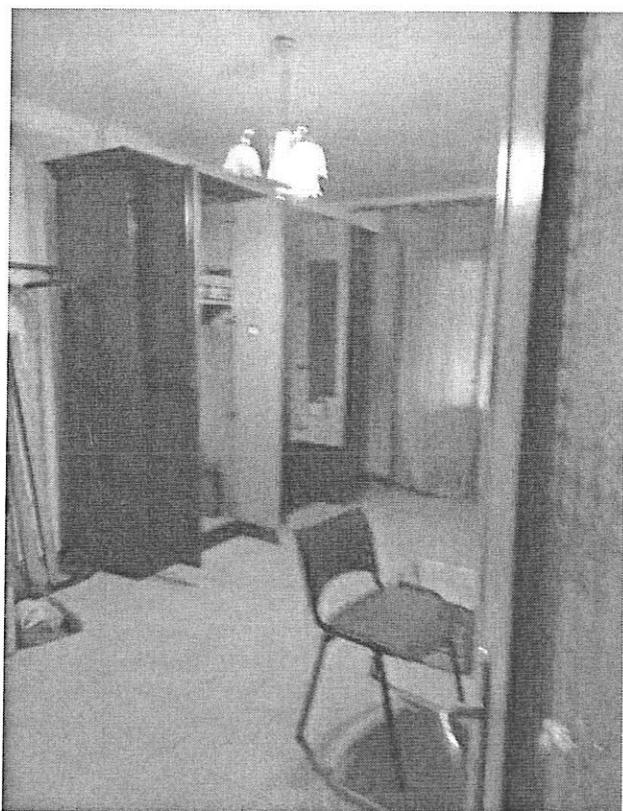
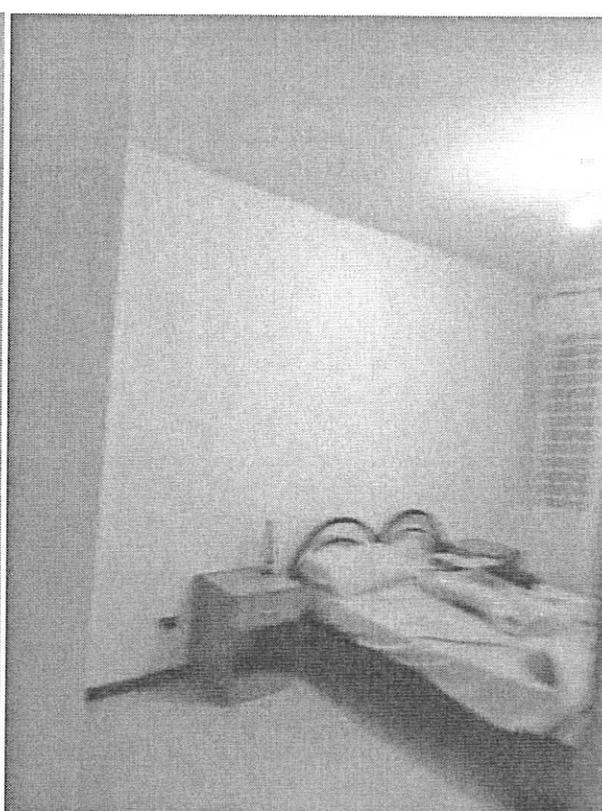
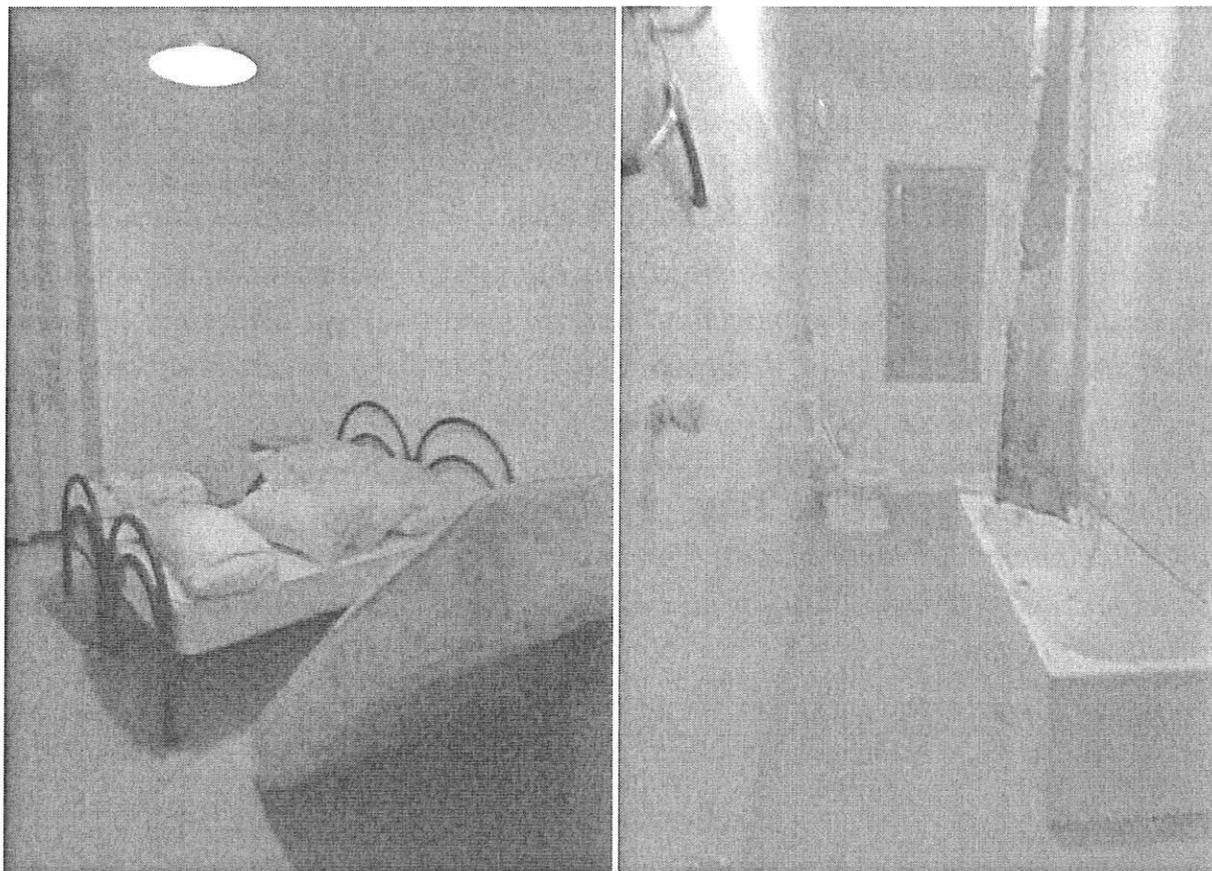
DOCUMENTAZIONE FOTOGRAFICA

Nel corso dell'accesso del 10 gennaio 2022, l'immobile all'interno si presentava allo stato originario di edificazione, e pertanto in discrete condizioni di conservazione. Il portone d'ingresso e gli infissi in legno con vetro singolo e dotati di persiane esterne, la pavimentazione ed i rivestimenti in monocottura, le porte in legno tamburato. Gli impianti elettrico ed idrico-sanitario del tipo sottotraccia, e si presentavano visivamente in discrete condizioni.
