TRIBUNALE DI CATANZARO

Procedura Esecutiva n.124/2021 r.g.espr.

RELAZIONE GENERALE

ELABORATO N.1

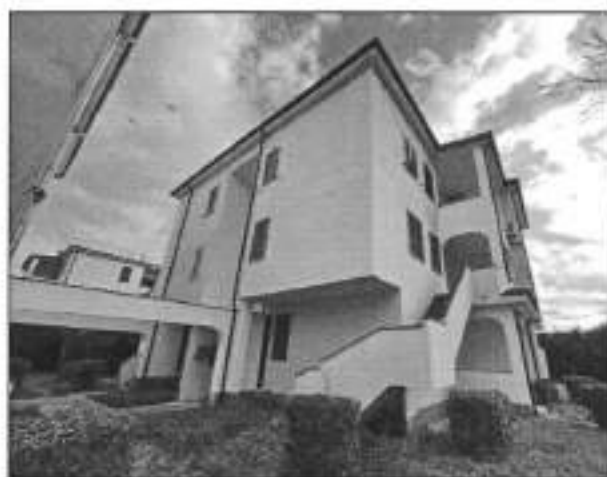
Foto 5- Fabbricato A, part. 1149.

Gli immobili, e segnatamente i corpi di fabbrica A, E, F, G, H, I, L, si presentano in normale stato manutentivo ad eccezione di alcune porzioni della finitura esterna che risulta deteriorata con macchie e fessurazioni e diffuse crepe a carico degli intonaci; soprattutto la porzione esposta a Nord, con cavillature sulla pittura e danneggiamenti su intonaci e pitture; in alcuni casi i pilastri esterni delle terrazze dei piani primo e secondo presentano crepe a carico dell'intonaco dovute presumibilmente all'azione del ferro di armatura corroso per infiltrazione di acqua meteorica. Gli infissi esterni e gli oscuranti (persiane) in legno risultano in parte deteriorati.

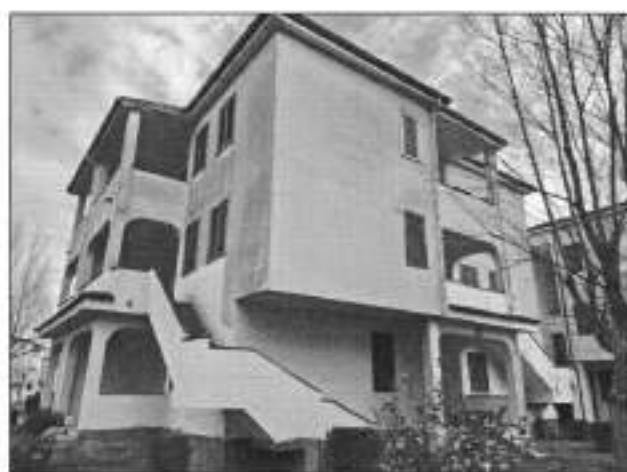
Foto 6 - Fabbricato B, part. 1150.

Gli altri corpi di fabbrica B, C, D, V, Z, K e W si presentano in mediocre stato manutentivo con alcune porzioni della finitura esterna deteriorate, macchie e fessurazioni con crepe a carico degli intonaci; soprattutto la porzione esposta a Nord, con cavillature sulla pittura e danneggiamenti su intonaci e pitture; in alcuni casi i pilastri esterni delle terrazze presentano crepe a carico dell'intonaco dovute presumibilmente all'azione del ferro di armatura corroso per infiltrazione di acqua meteorica. Tale problematica risulta anche a carico di alcune porzioni di solai delle terrazze e porzione del cornicione stesso dei fabbricati. Gli infissi esterni e gli oscuranti (persiane) in legno risultano deteriorati. Inoltre, in fase di sopralluogo, è stato riferito che le gronde risulterebbero in parte forate. A tal proposito, in data 15 aprile 2022, si rileva un intervento di messa in sicurezza di alcuni fabbricati.

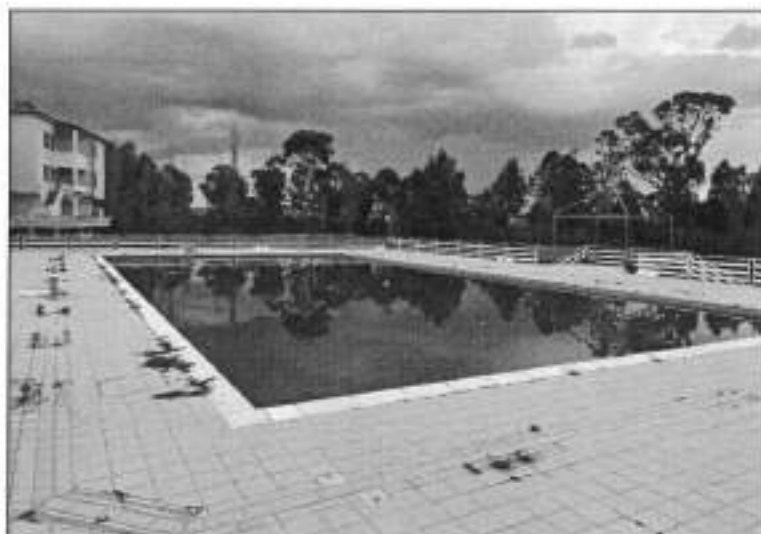
Fig. 19 – Piscine scoperta per adulti

1167), con annessa vasca per bambini (che occupa porzione della part. 2006), presenta scale di accesso, locale spogliatoio e docce oltre a locali adibiti ad impianti ubicati nella zona sottostante il piano di calpestio che circonda la piscina stessa. La part. 2006 individua anche un anfiteatro per spettacoli all'aperto costituito da gradoni in cemento semicircolari con un piccolo manufatto posto al centro per la realizzazione di scena. Si rappresenta che su parte dell'area identificata con la part. 2006 insiste un manufatto in legno, ad uso bar, che risulterebbe quindi realizzato in parte su area oggetto di pignoramento ed in parte su area non di interesse della presente relazione.

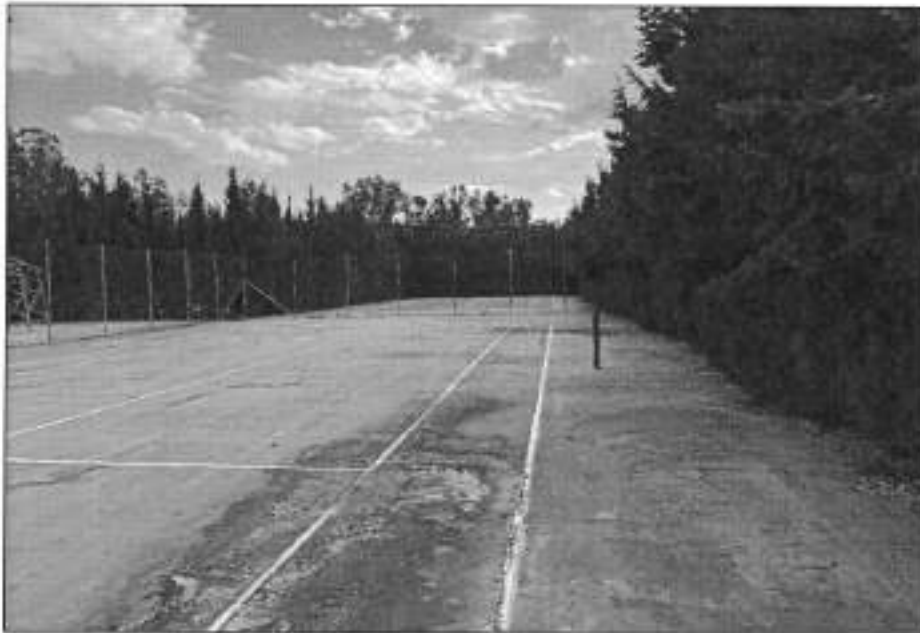
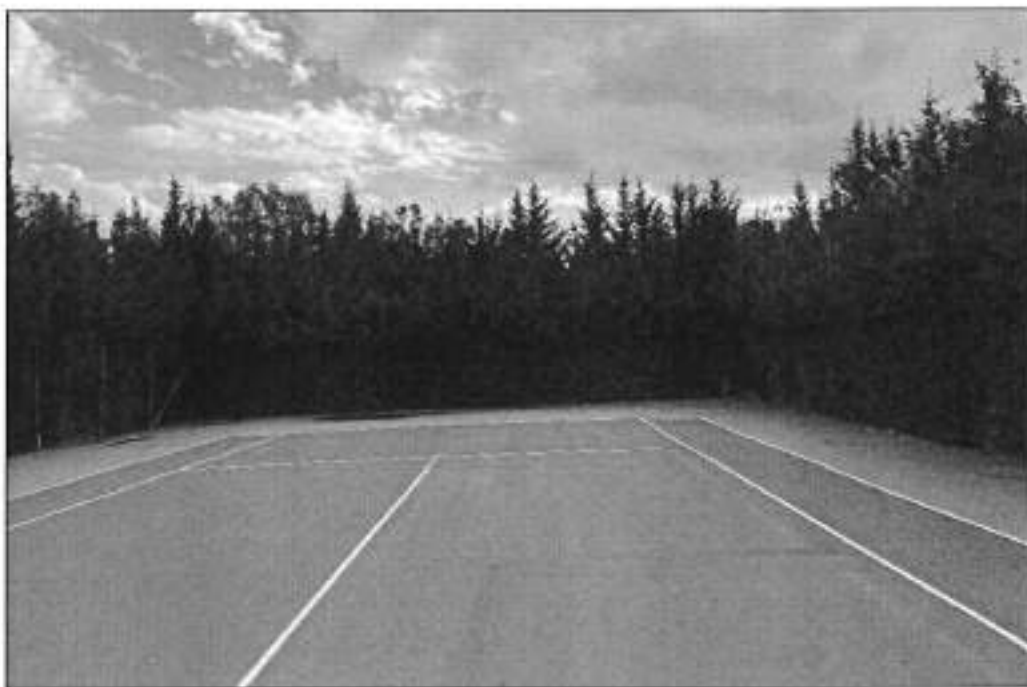
I tre campi da tennis (particella 1169) risultano recintati e di questi due sono in cattivo stato manutentivo. Le particelle 1166 e 1168 sono costituite da piccole porzioni di aree adibite a campo da tennis la cui maggiore consistenza risulta di interesse di altra Procedura Esecutiva. Inoltre, la part.1166, di fatto, risulta trasformata in area parcheggio. La piscina scoperta per adulti (particella

Fig. 23 - Campi da tennis

Fig. 24 - Campi da tennis

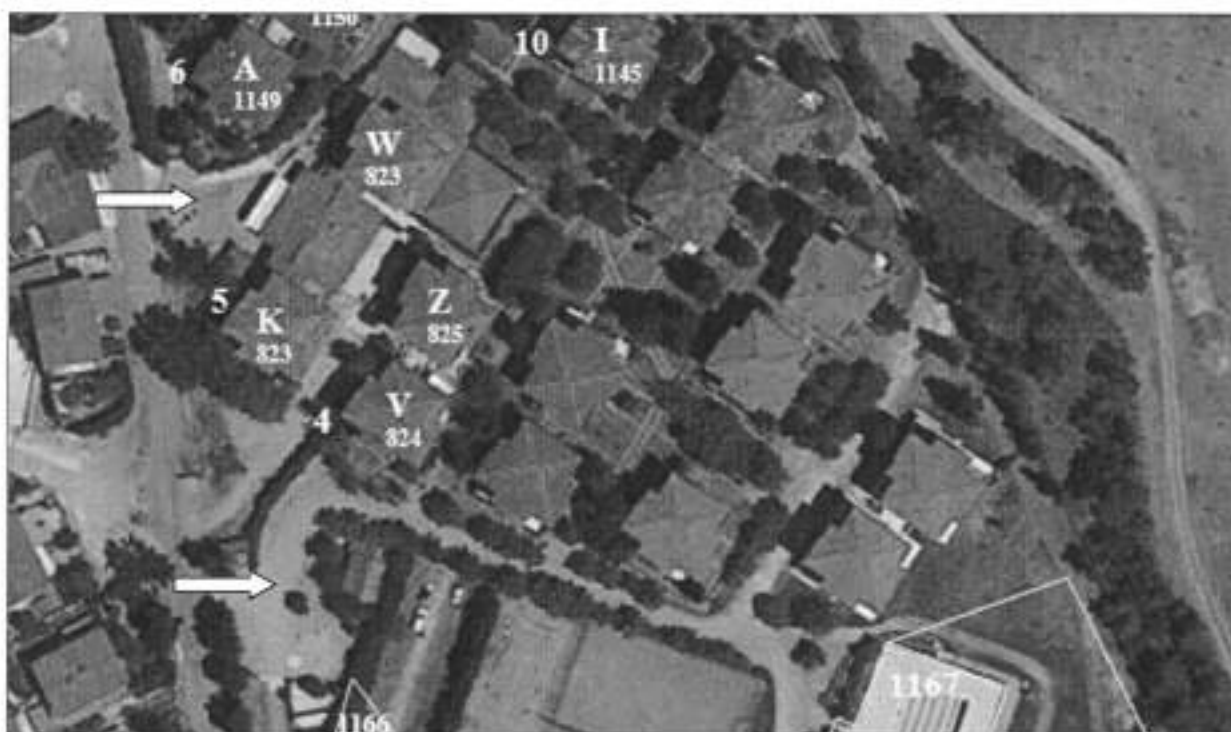
Al complesso residenziale si accede da ingresso comune ove è presente un manufatto ad un piano fuori terra adibito a reception (non oggetto di pignoramento).

Il fabbricato denominato K-W presenta il piano terra adibito anche ad attività commerciali e risulta accessibile anche dall'esterno del villaggio.

Fig. 26. Indicazione dell'ingresso al complesso immobiliare e al fabbricato K-W

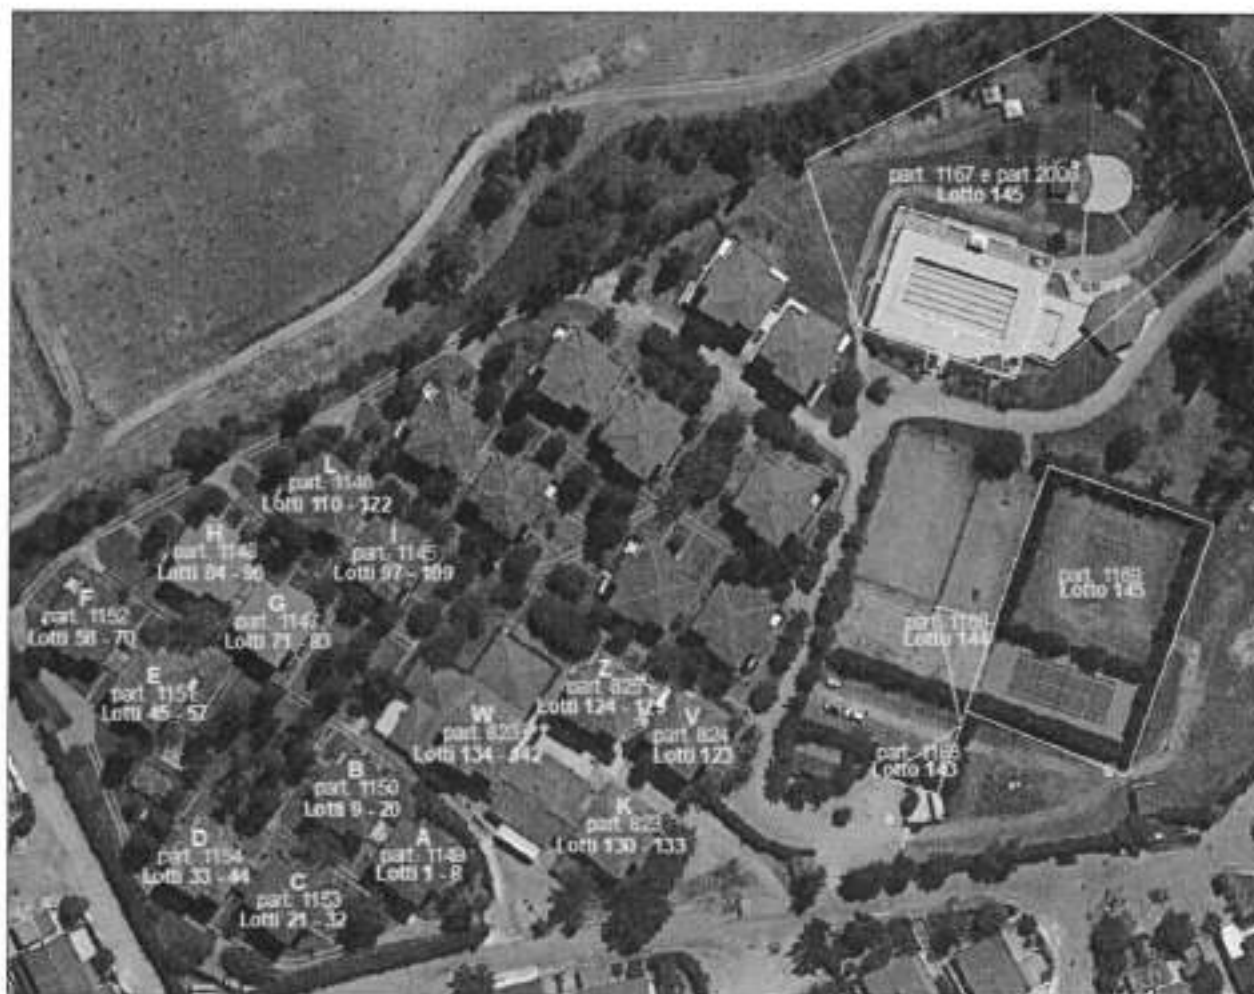
Fig. 31 – Schema LOTTI proposti.

Conseguentemente, la suddivisione dei Lotti è come di seguito elencata e riportata nello schema in Fig. 31.

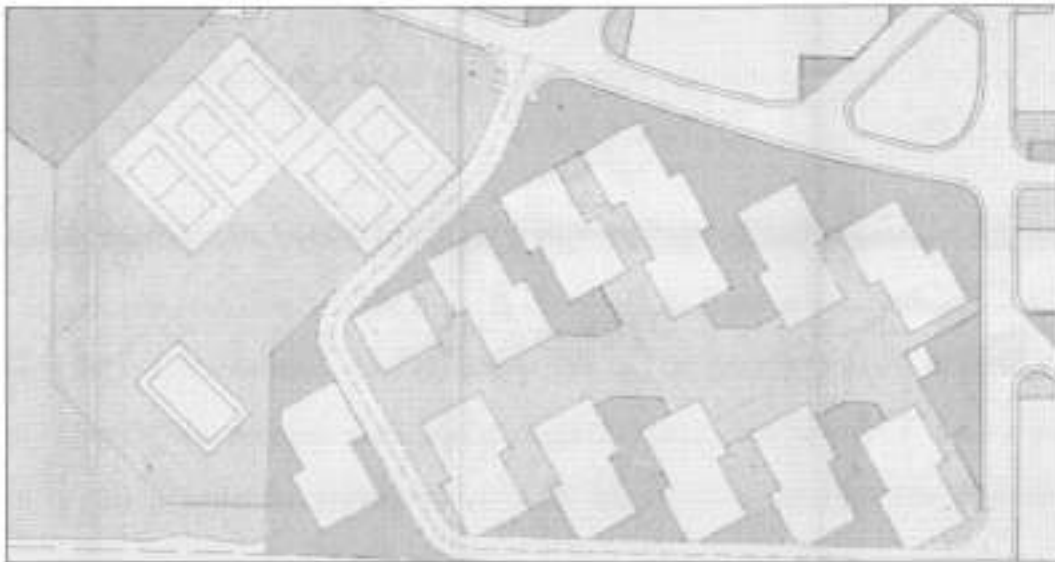
immobili oggetto di stima con individuazione del lotto fondiario relativo ad ogni singolo fabbricato (Fig. 32), ha ottenuto il parere geomorfologico del Genio Civile di Catanzaro reso con nota n.14465/16097 del 30/06/1982 e il parere favorevole n. 433 del 25/01/1983 della Sezione urbanistica della Regione Calabria; in tale parere veniva specificata anche la superficie da destinare a parcheggio, verde attrezzato, ecc..

Fig. 32. Stralcio piano di lottizzazione con individuazione dei lotti fondiari.

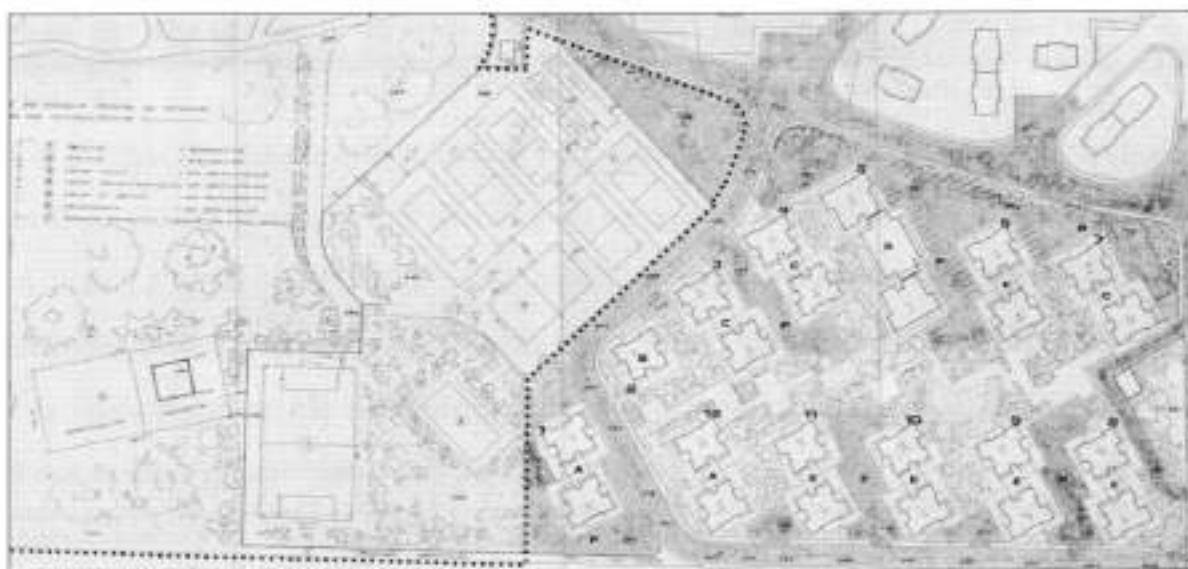
Per ogni fabbricato risulta indicato il lotto fondiario specifico, in conformità con quanto approvato dal piano di lottizzazione.

Fig. 33. Stralcio planimetria con indicazione dei fabbricati e relativi lotti fondiari.

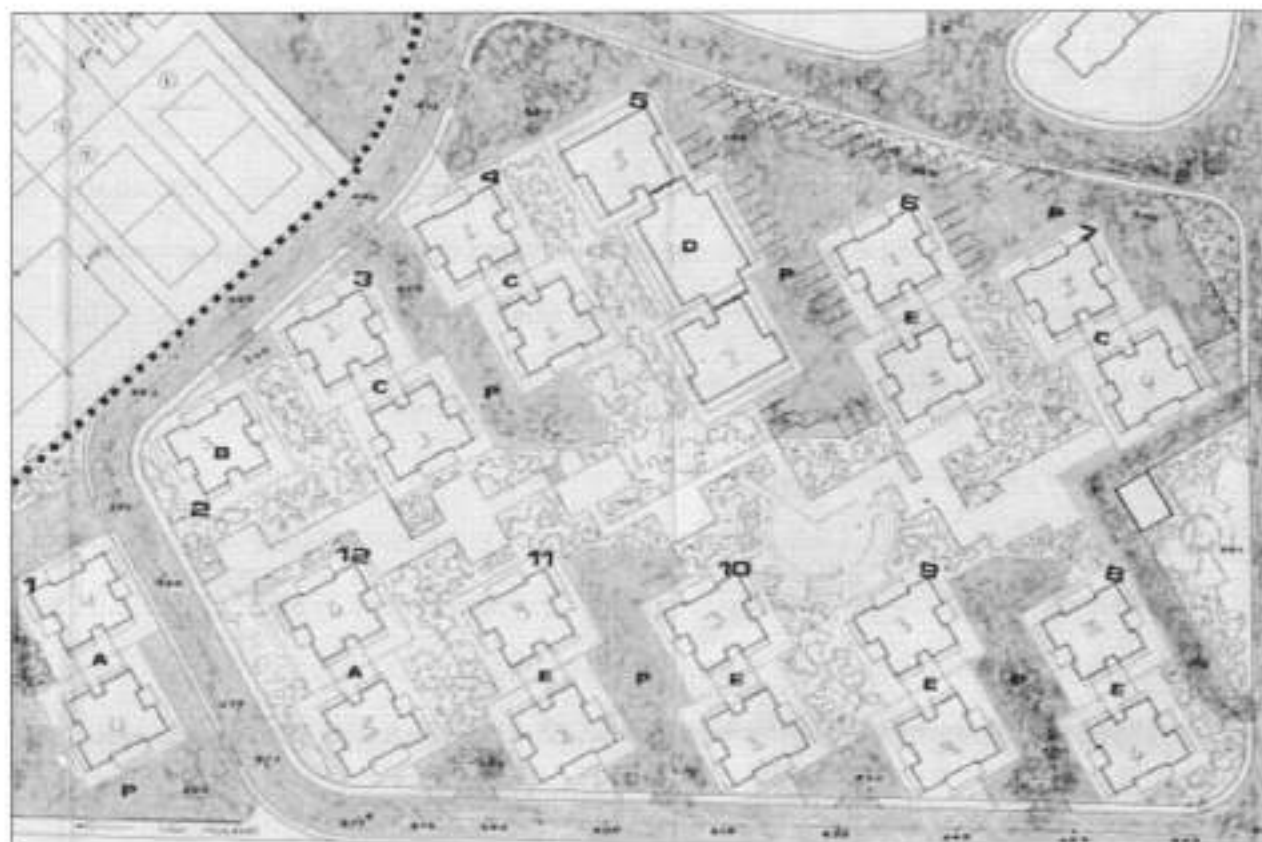
Fig. 33. Stralcio planimetria con indicazione dei fabbricati e impianti sportivi.

Nel progetto assentito i corpi di fabbrica (oggetto di stima) indicati con i numeri 4, 6, 7, 8, 9 e 10 - tipologia C- E - risultano costituiti sostanzialmente da due "palazzine" a tre piani fuori terra collegati tra loro da portico esterno e adibiti ad alloggi per vacanze (n. 4 alloggi a piano) e il fabbricato indicato col n. 5 – tipologia D - a tre piani fuori terra con il piano terra adibito a locale ad uso negozi/magazzini, il piano primo e il piano secondo ad alloggi per vacanza e un piano interrato ad uso deposito. Ogni corpo di fabbrica, in conformità a quanto approvato dal piano di lottizzazione, presenta un lotto fondiario definito e distinto dalle aree da cedere al Comune di Cropani in forza di Convenzione di Lottizzazione.

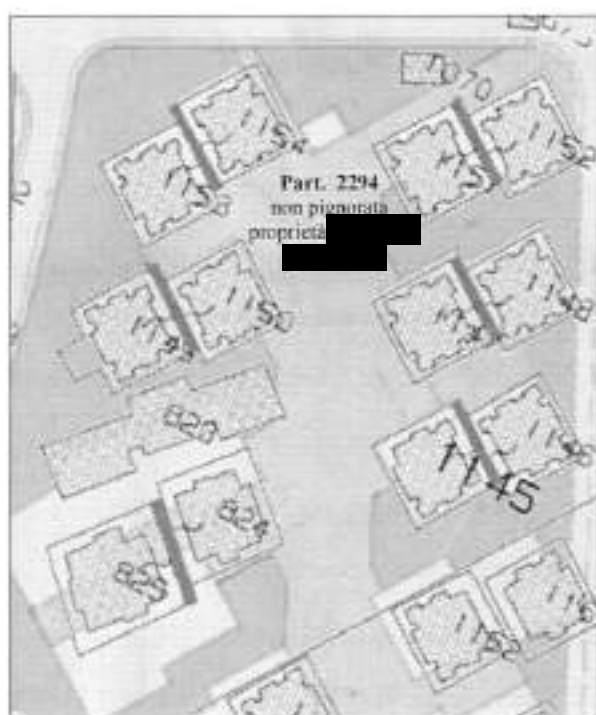
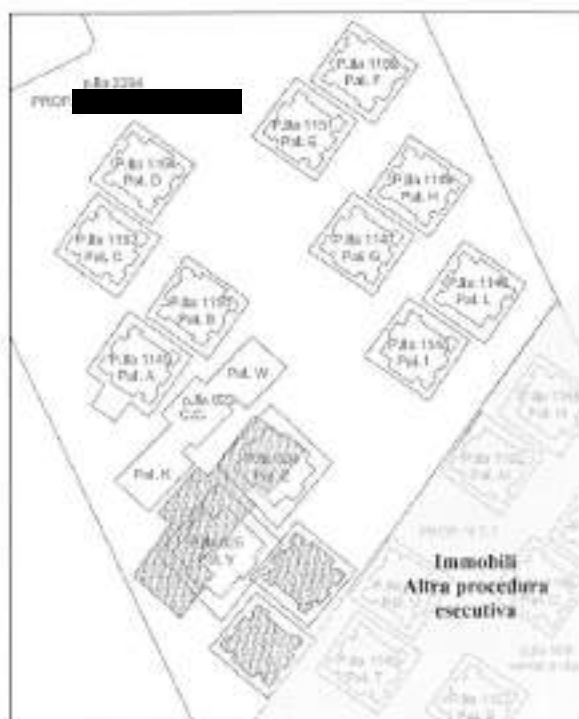
Il fabbricato n. 5, particella 823 (unitamente a quelli indicate con le part. 824 e 825) risulta anche non inserito correttamente nella porzione di mappa.

Di seguito le Figure 34 e 35 in cui viene evidenziata l'area da acquisire tra le palazzine (colore arancione), quella da acquisire per il fabbricato part. 823 e il diverso posizionamento in mappa dei fabbricati part. 823, 824 e 825. Per tale ultimo aspetto, dalla sovrapposizione tra quanto riportato sul tipo mappale depositato al Catasto (colore viola) e la porzione di mappa in cui sono inseriti attualmente i fabbricati (colore verde) si evince un mero errore di inserimento degli stessi in mappa e quindi si potrà effettuare rettifica con istanza per corretto inserimento in mappa degli stessi (in seguito all'acquisizione delle aree per costituire gli specifici lotti fondiari).

Fig. 34 e 35 sovrapposizioni tra planimetria di progetto, planimetria catastale e tipo mappale.
