**TRIBUNALE ORDINARIO DI CATANZARO  
SEZIONE ESECUZIONI IMMOBILIARI  
R.G.ESPR. 132/2013**

**RELAZIONE DEL CONSULENTE TECNICO**

ING. DANILO ISABELLO, NOMINATO DAL SIG. GIUDICE

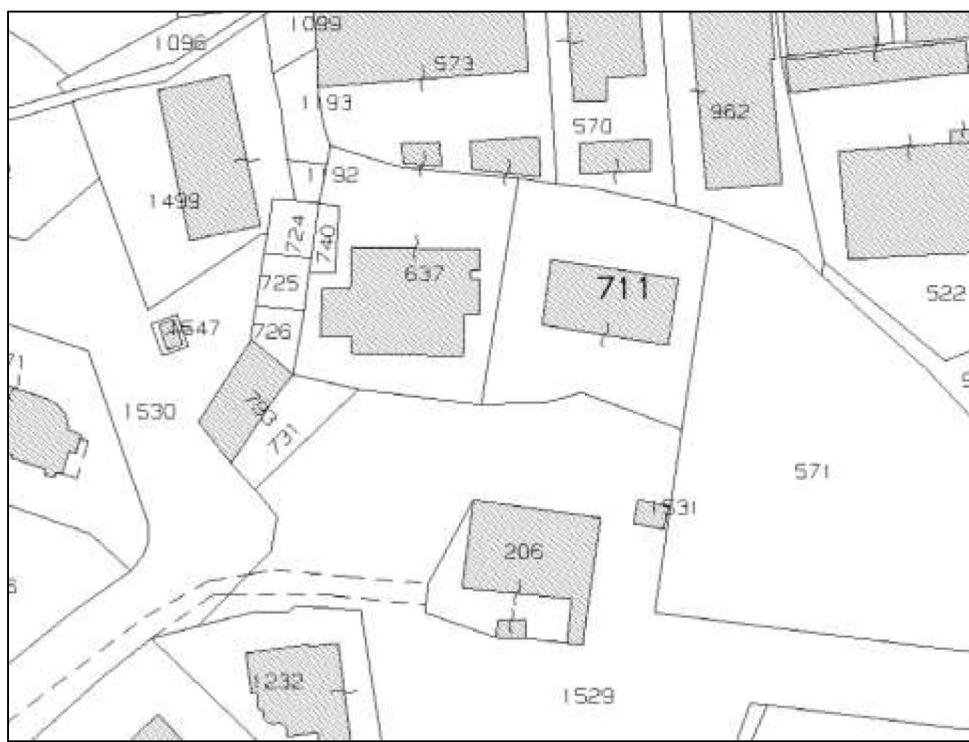
Figura 2 – Stralcio foglio di mappa n.39 del comune di Chiaravalle Centrale

Come risultante dallo stralcio di mappa riportato in **Figura 2**, il fabbricato risulta censito al catasto fabbricati di detto comune, al foglio 39 con la particella 711.

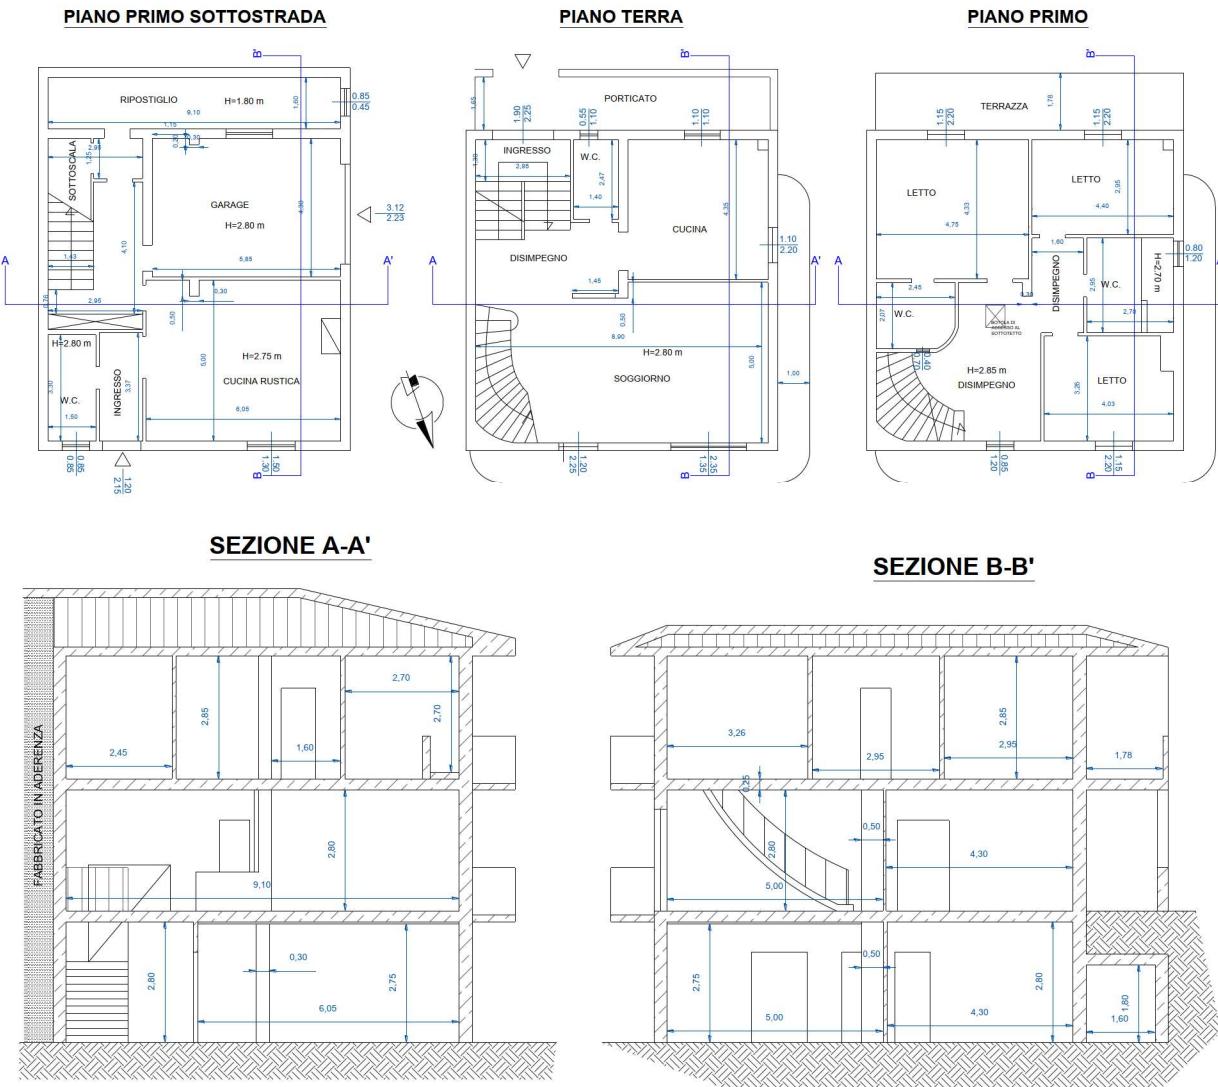
Figura 6 - Rilievo subalterno 2 – Piante e sezioni

Come risultante dal rilievo effettuato (**Figura 6**), l'unità immobiliare si sviluppa su tre livelli e presenta n.2 accessi, posti al piano seminterrato ed al piano terra; al piano seminterrato è altresì presente un garage con accesso autonomo dall'esterno, nonché dall'interno dell'abitazione.

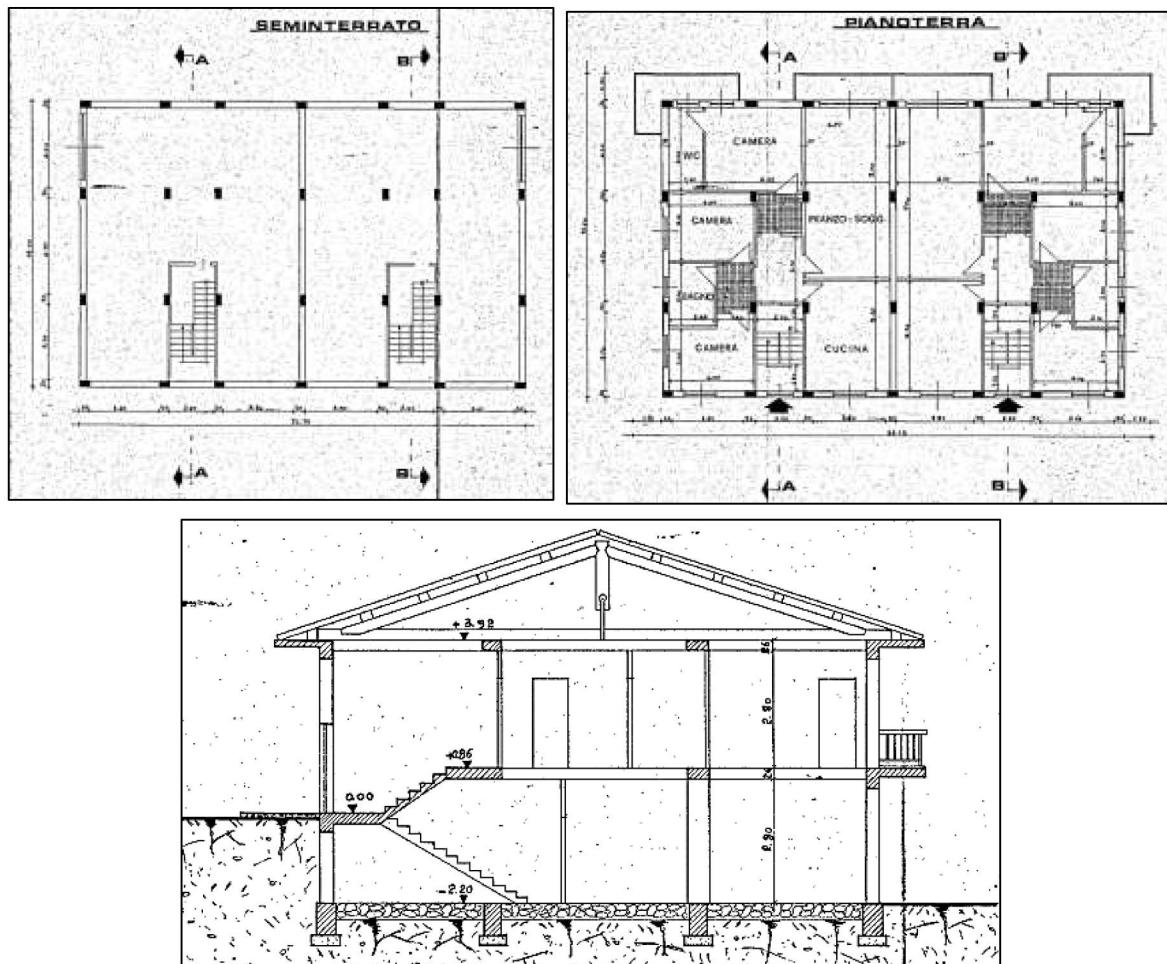
Figura 9 – Planimetrie e sezione livelli di piano – Elaborati grafici Concessione Edilizia n.52 del 16/10/1982

Come risultante dagli elaborati grafici progettuali (**Figura 9**), il fabbricato in progetto risultava costituito da n.2 piani (piano seminterrato e piano terra).

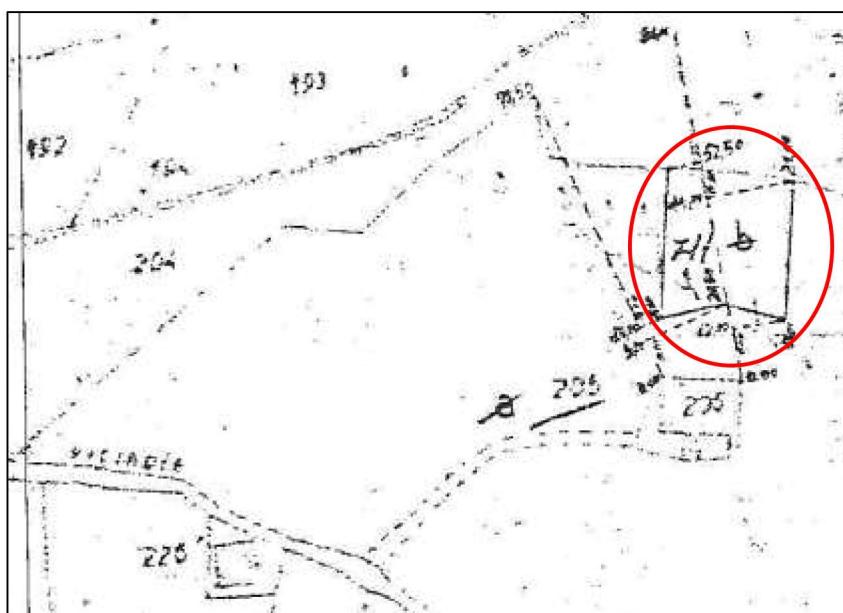
Figura 10 - Tipo di frazionamento redatto il 19/10/1982

catastralmente riportato alla partita 2844 e distinto al foglio 39, con la particella frazionata 205/b (particella definitiva 711 – **Figura 10**).

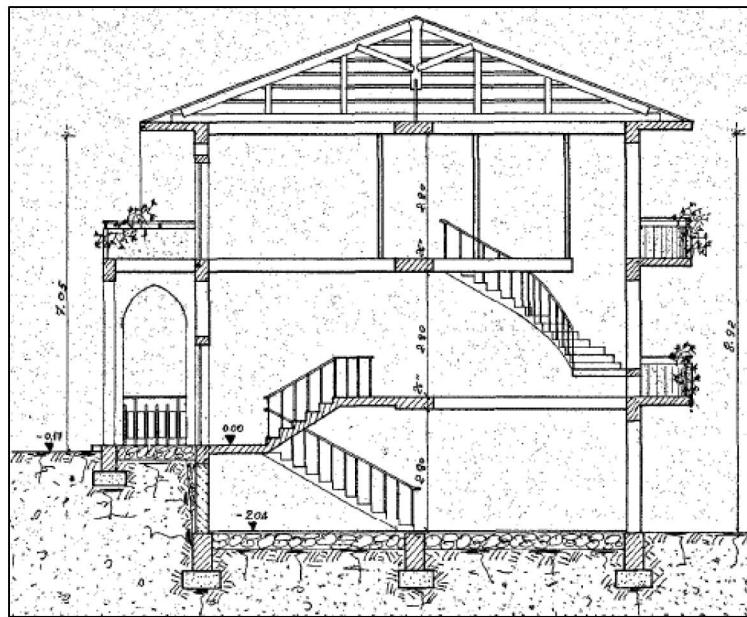
Figura 13 – Sezione – Elaborati grafici Concessione Edilizia n.4 del 31/01/1986

Come risultante dagli elaborati grafici ed in modo particolare dalla sezione (**Figura 13**), il fabbricato in progetto risultava costituito da n.3 piani (piano seminterrato, piano terra e piano primo).

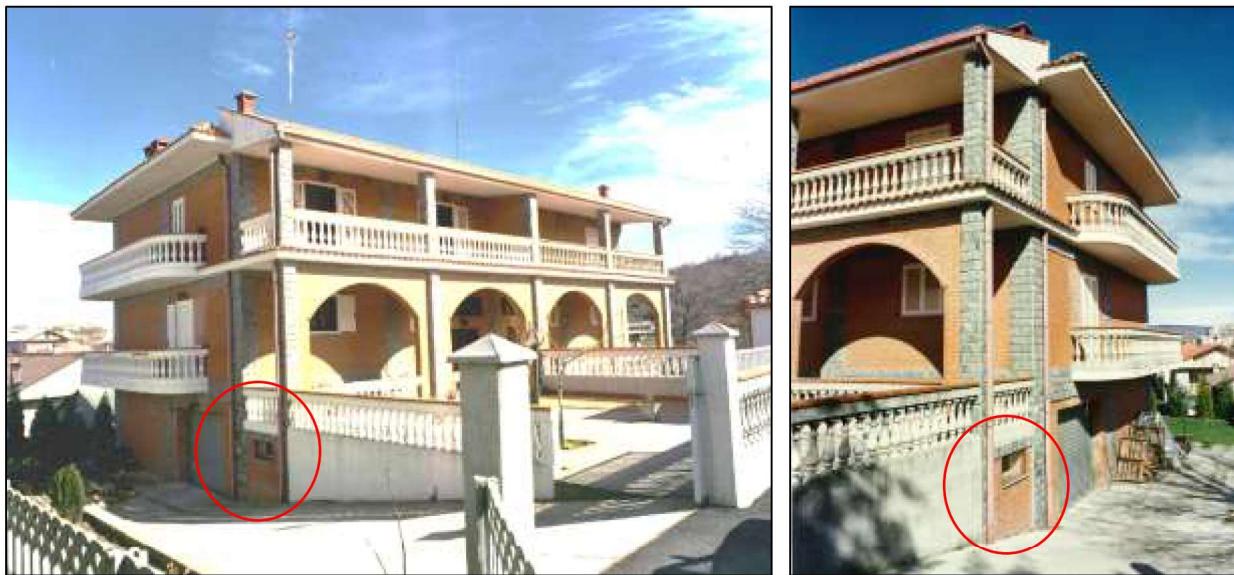
Figura 15 - Documentazione fotografica allegata alla domanda di sanatoria per gli abusi edilizi n.6606 del 30/09/1986

Dai contenuti della domanda, appare evidente che l'immobile oggetto di sanatoria corrisponde al fabbricato contenente l'unità immobiliare oggetto di esecuzione, come peraltro si evince dalla documentazione fotografica allegata alla domanda (Figura 15). All'infuori delle ricevute di pagamento delle oblazioni, all'interno della domanda non è presente alcuna documentazione tecnica.

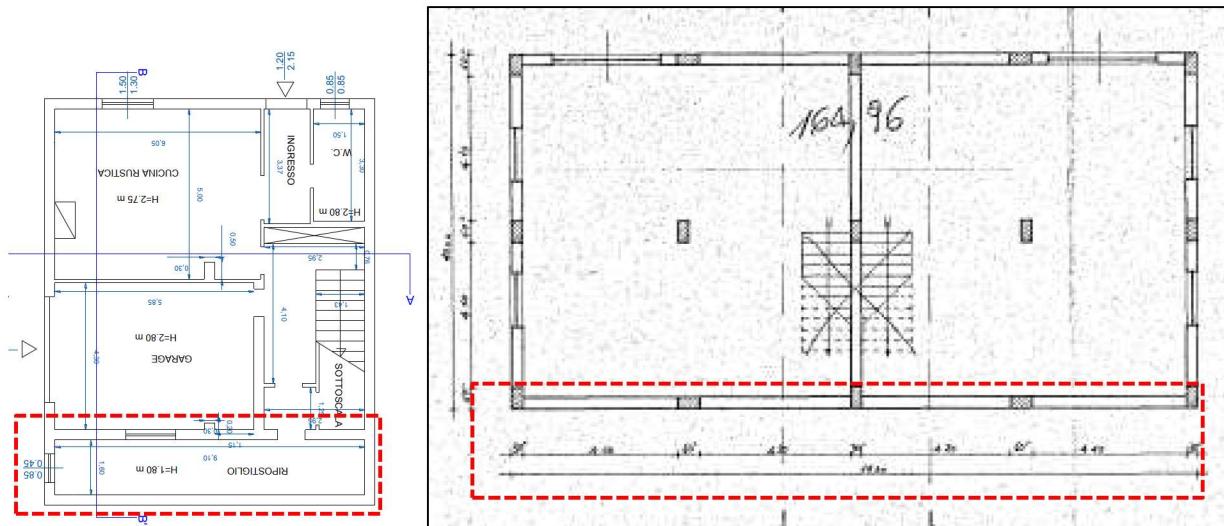
Figura 16 - Raffronto planimetria da rilievo (a sinistra, metà fabbricato) e planimetria da progetto di cui alla Concessione Edilizia n.4 del 31/01/1986 (a destra, intero fabbricato)

Dal raffronto planimetrico riportato in **Figura 16** e considerate la consistenza e la natura dell'abuso, esso corrisponde al volume interrato che corre lungo tutto il lato SUD del fabbricato, sottostante il porticato del piano terra, ed individuato in **Figura 16** dal tratteggio rosso.

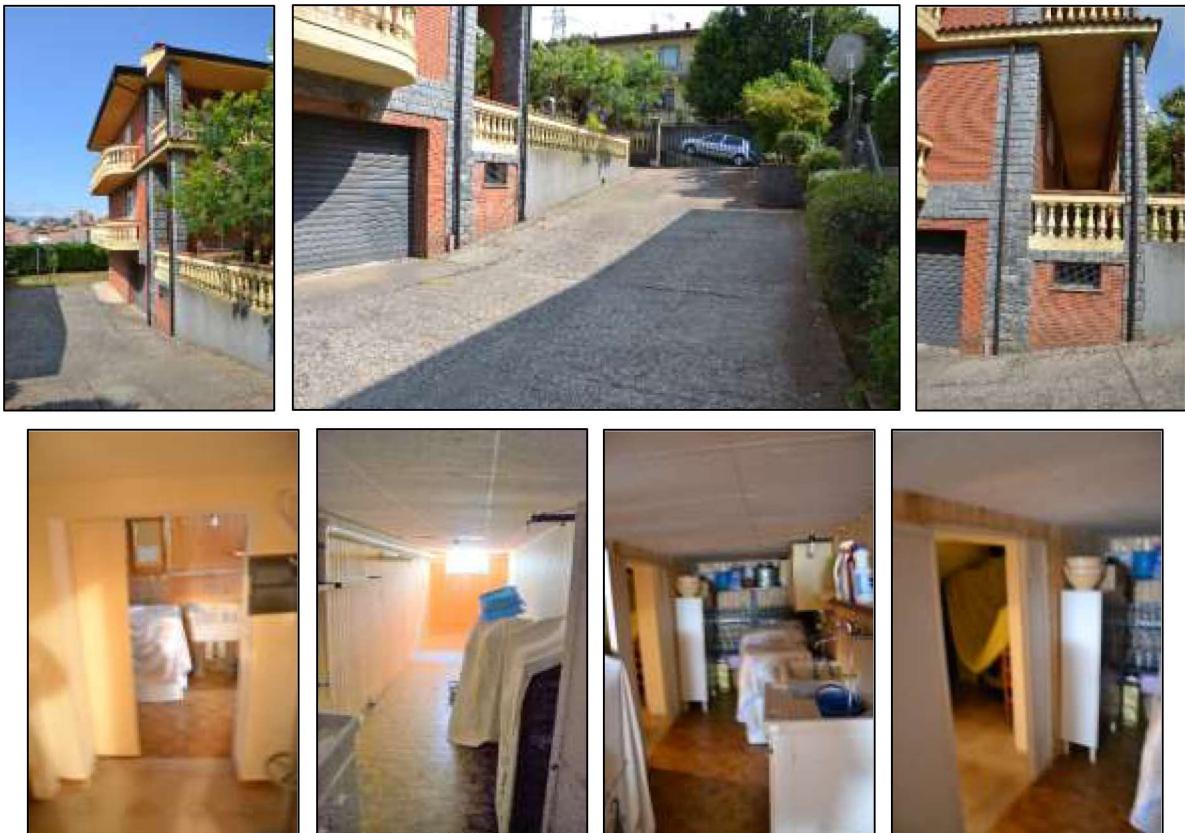
**Figura 17 - Volume oggetto dell'abuso nella porzione afferente all'unità immobiliare oggetto di esecuzione; esterno (sopra), interno (sotto)**

In **Figura 17** è riportato il volume oggetto dell'abuso nella porzione afferente all'unità immobiliare oggetto di esecuzione.

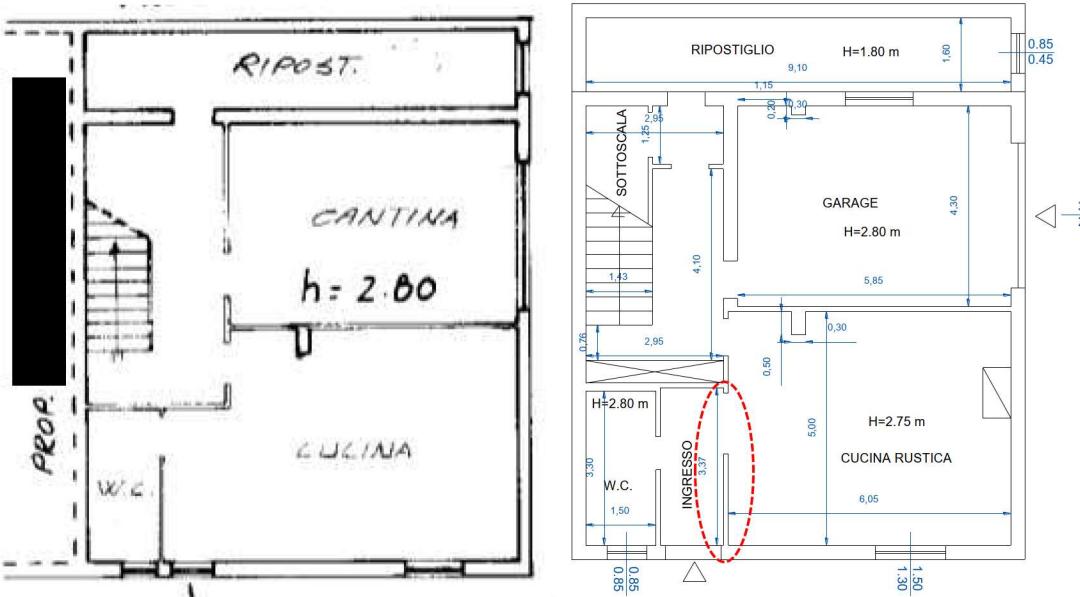
Figura 18 - Raffronto planimetria catastale (a sinistra) e planimetria stato di fatto (a destra) - Piano seminterrato

Con riferimento ai raffronti planimetrici dei diversi livelli di piano riportati nelle figure precedenti, è possibile appurare che non sono presenti modifiche di consistenza o di destinazione, non è presente una rilevante redistribuzione degli spazi interni o modifica dell'utilizzo di superfici esterne (balconi, terrazzi).

È possibile affermare, dunque, che non sono presenti difformità rilevanti che necessitano di presentazione di una nuova planimetria. Non sono, altresì, presenti difformità nei dati catastali.

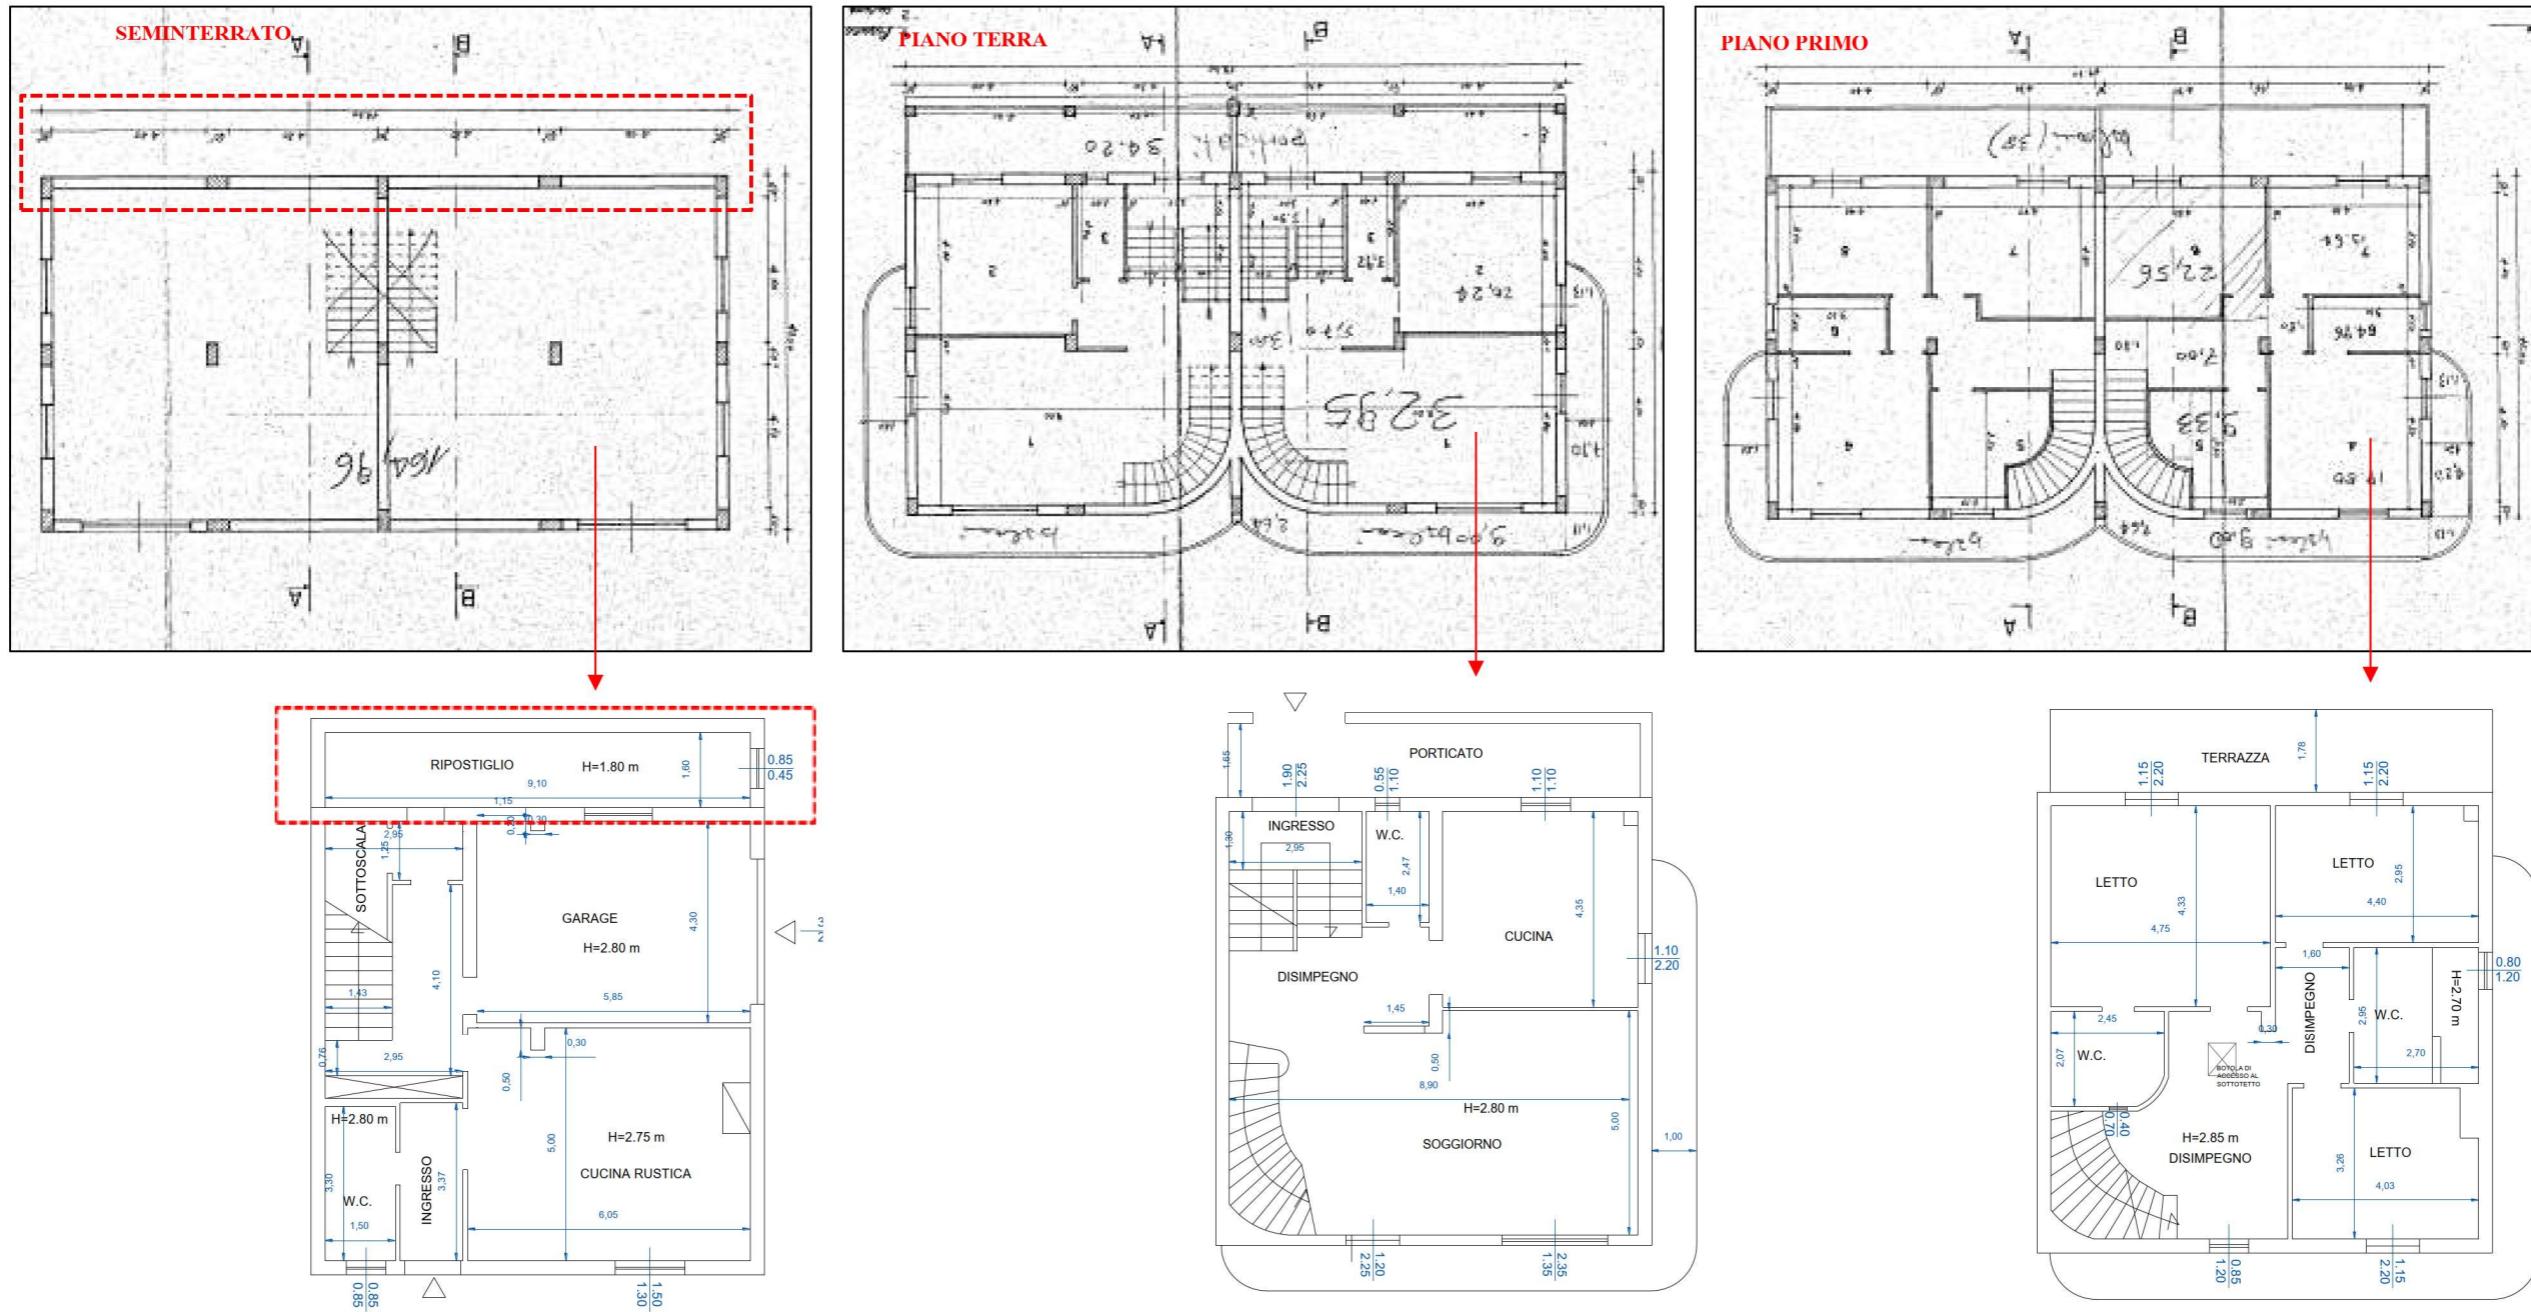
Figura 22 - Raffronto planimetria da rilievo (sotto, metà fabbricato) e planimetria da progetto di cui alla Concessione Edilizia n.4 del 31/01/1986 (sopra, intero fabbricato)

Nelle figure che seguono, viene effettuato il raffronto tra gli elaborati progettuali di cui alla *Concessione Edilizia n.4 del 31/01/1986* e lo stato di fatto come rilevato.

Dal raffronto di cui sopra è possibile appurare che sono presenti le seguenti difformità:

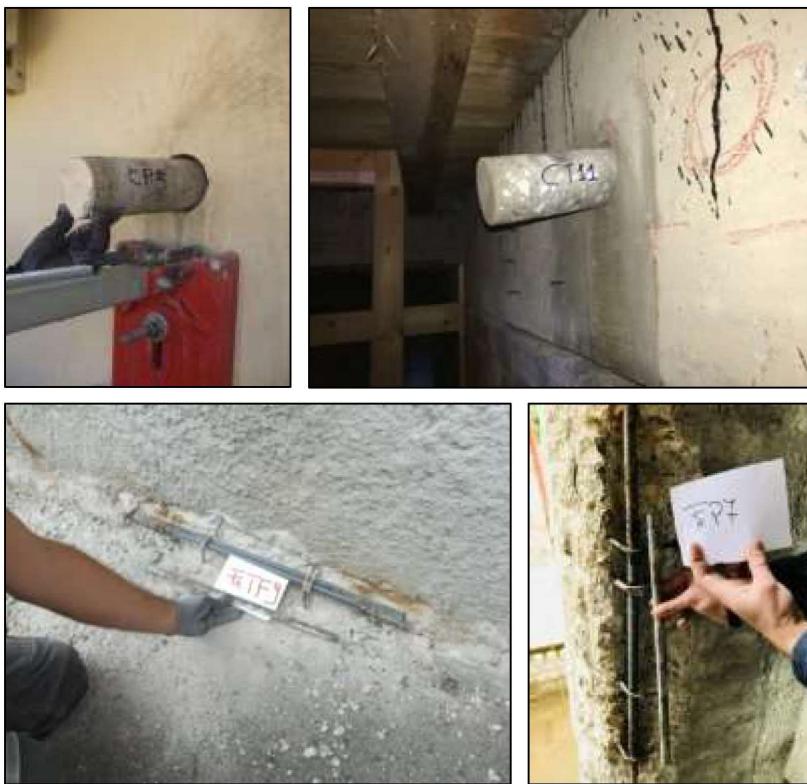
Figura 25 - Esempi di prelievi di carote di calcestruzzo e di barre di armatura

1. Prelievo carote di calcestruzzo del diametro  $\Phi$  100mm, compreso la preparazione del campione, la rottura a compressione su elementi di fondazione ed in elevazione;
2. Prelievo di campione di barra di armatura (lunghezza 50/60 cm), compreso messa a nudo, taglio e saldatura di spezzone di ferro, prova di trazione sulla barra di armatura prelevata su elementi di fondazione ed in elevazione;
3. Individuazione delle armature metalliche longitudinali e trasversali mediante indagine magnetometrica o saggio visivo eseguito mediante rimozione di copriferro con demolitore (50% degli elementi strutturali totali);
4. Saggio visivo su solaio al fine di verificarne la tipologia costruttiva;
5. Rilievo orditure solai mediante termocamera ad infrarossi;
6. Esecuzione scavo in fondazione per prelievi di cui alle voci n. 1-2.

Considerato che il fabbricato in oggetto risulta completamente ultimato sia all'interno che all'esterno, considerato che le prove di cui sopra sono numerose (in quanto da estendere all'intero fabbricato) e di natura distruttiva (**Figura 25**), oltre che onerose, la suddetta campagna di indagine comporterebbe altresì l'esecuzione di estese indagini invasive e la necessità di ripristini sia strutturali che di finitura di unità immobiliari allo stato perfettamente usufruibili.

Sulla scorta dei risultati della campagna di indagine è necessario procedere successivamente al progetto strutturale di adeguamento sismico del fabbricato (per il raggiungimento della completa sicurezza sismica richiesta dalle norme tecniche vigenti), mediante la progettazione dei relativi interventi di rinforzo strutturale necessari all'edificio e successiva verifica dell'intera struttura post-intervento.
