TRIBUNALE CIVILE DI CATANZARO

Procedura esecutiva n. 100/2022 R.G.E.

ELABORATO PERITALE

Tecnico incaricato: **Dott. Ing. Salvatore TUCCI**

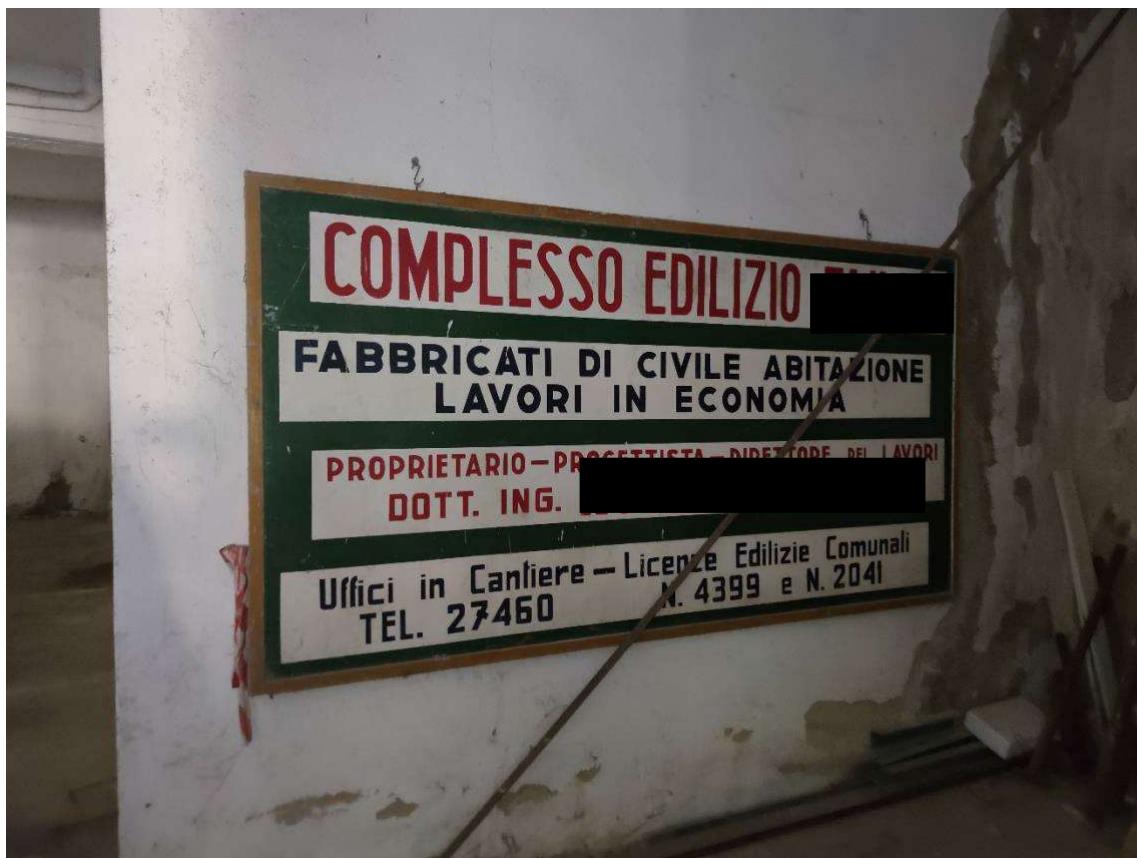
Immagine 4 – Cartello di cantiere con indicazione

Da un punto di vista urbanistico, dal momento che alla data del deposito del presente elaborato, né il Comune di Catanzaro, né il debitore esecutato sig. [REDACTED] hanno fornito riscontro formale in merito, il sottoscritto non può accertare la legittimazione del complesso immobiliare in esame. Si evidenzia ad ogni buon fine che è ancora presente il cartello di cantiere risalente all'epoca di costruzione del "Complesso Edilizio [REDACTED] – Fabbricati per civile abitazione, lavori in economia", rinvenuto presso i luoghi oggetto di causa durante il sopralluogo effettuato (vedi immagine n. 4), dal quale si possono desumere i seguenti titoli autorizzativi:

- Licenze Edilizie n. 4399 e n. 2041 rilasciate dal Comune di Catanzaro in data ignota (presumibilmente negli anni 60).

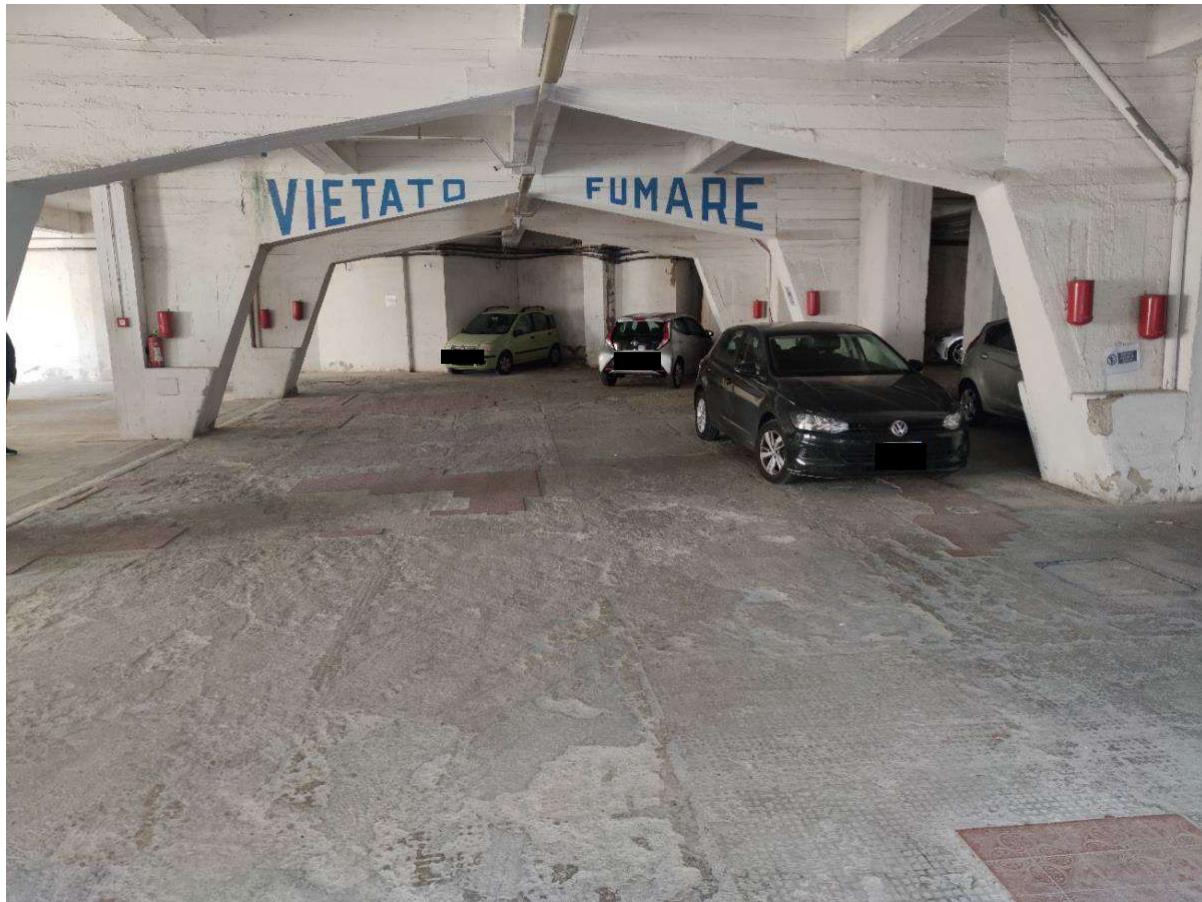
Immagine 5 – Continuità tra l’unità immobiliare di cui al Foglio di mappa 48, Particella 658 Subalterno 39 e Particella 660 Subalterno 19

Infatti, com'è possibile notare osservando la seguente immagine n. 5, dette unità immobiliari risultano contigue e non fisicamente suddivise da nessuna partizione interna, né fissa né mobile, in difformità rispetto a quanto raffigurato nelle planimetrie catastali in atti presso la banca dati dell'Agenzia delle Entrate (vedi linea rossa nell'immagine n. 6).

A tal proposito, osservando l’immagine precedente si può notare che la parete di fondo costituisce la partizione che separa l’unità immobiliare individuata al Foglio di mappa 48 Particella 658 Subalterno 39 da quella individuata al Foglio di mappa 48 Particella 660 Subalterno 20.

Ciò a riprova della circostanza che la parete di separazione, rappresentata graficamente nelle due planimetrie catastali, nella realtà non esiste.

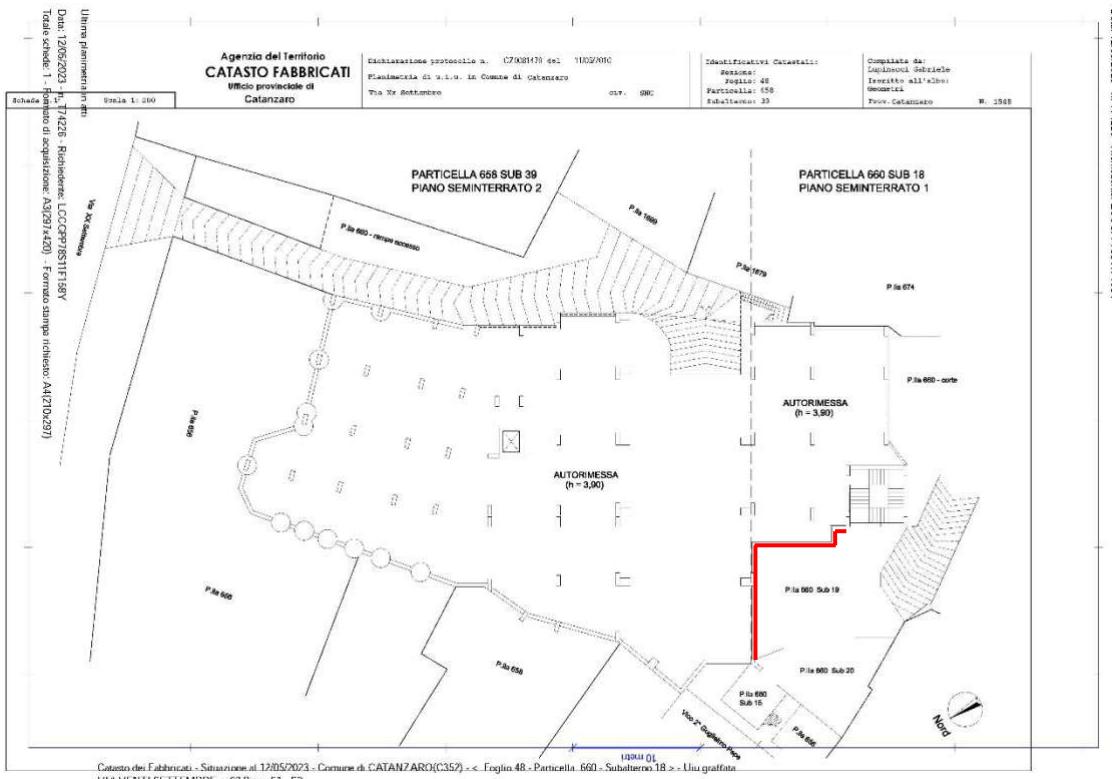
Immagine 6 – Partizione di confine tra l’unità immobiliare di cui al Foglio di mappa 48, Particella 658 Subalterno 39 e Particella 660 Subalterno 19

Ancora, analizzando i documenti presenti in banca dati catastale e confrontandoli con il reale stato dei luoghi, si registra l'inesistenza del vano scala stesso, ossia l'assenza delle quattro rampe di scale raffigurate nella planimetria catastale (vedi immagine n. 6). In suo

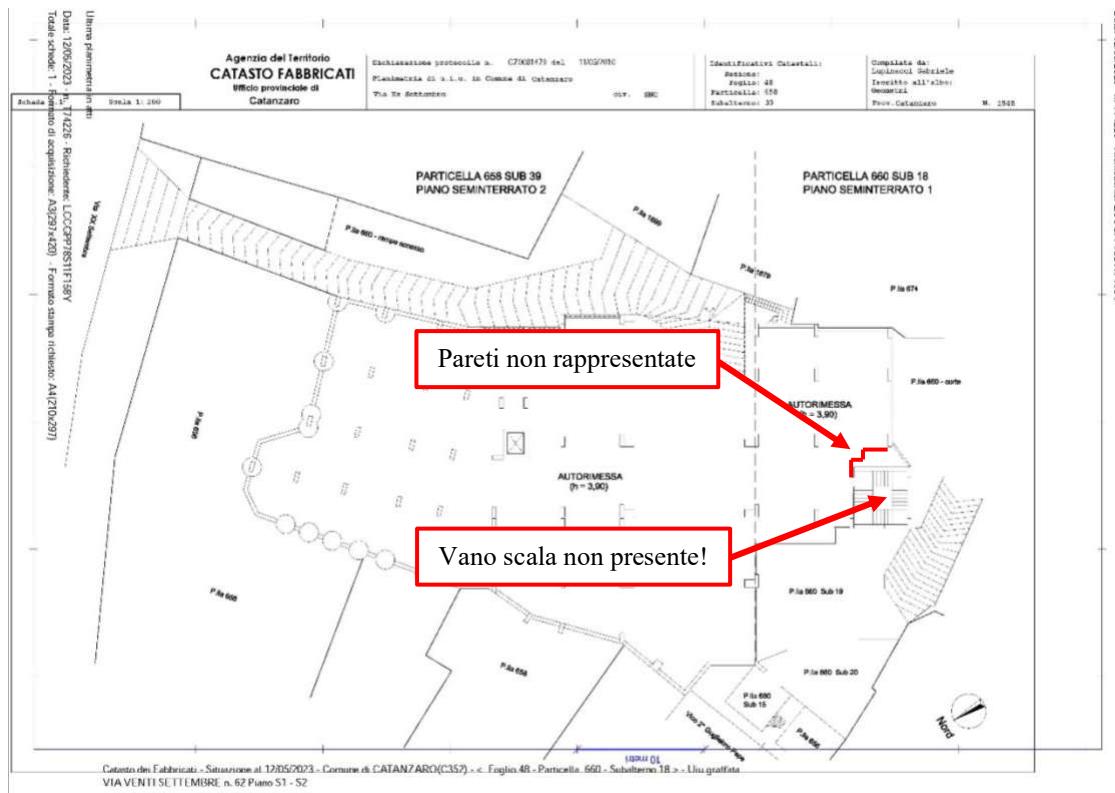
Immagine 7 – Partizioni non presenti presso l’unità immobiliare di cui al Foglio di mappa 48, Particella 658 Subalterno 39

Un’ulteriore difformità riscontrata dal sottoscritto CTU consiste nella mancata rappresentazione, nella planimetria catastale dell’unità immobiliare individuata al Foglio di mappa 48 Particella 658 Subalterno 39, di alcune partizioni in corrispondenza del vano scala, ossia quelle al cui interno si trova un servizio igienico funzionale all’attività presente presso i locali (vedi immagine n. 7).

luogo, invece, risulta presente un locale adibito a piccolo ufficio a servizio dell'attività commerciale esercitata presso i locali.

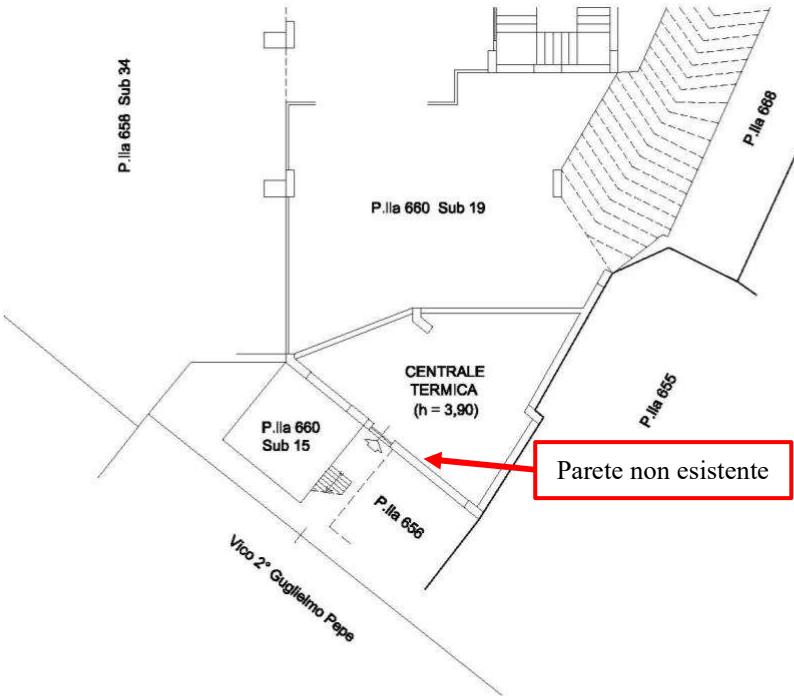
Immagine 8 – Difformità presenti presso l'unità immobiliare di cui al Foglio di mappa 48, Particella 660 Subalterno 20

Per quanto riguarda l’unità immobiliare identificata al Foglio di mappa 48 Particella 660 Subalterno 20, il sottoscritto durante il sopralluogo ha avuto modo di accertare una superficie maggiore rispetto a quella riportata nella planimetria catastale presente presso la banca dati dell’Agenzia delle Entrate.

In particolare, come si può notare osservando le successive immagini n. 8 e 9, la parete che separa l’unità immobiliare in esame da quella ad essa attigua e indicata con la dicitura “P.la 656”, in realtà non esiste.

L’unità immobiliare, infatti, presenta una consistenza maggiore di quella rappresentata graficamente in planimetria ed è data dalla somma dei due immobili anzidetti.
