TRIBUNALE DI CATANZARO

RELAZIONE DI STIMA E RISPOSTA AI QUESITI

nel Procedimento 9/2023 r.g.espr.

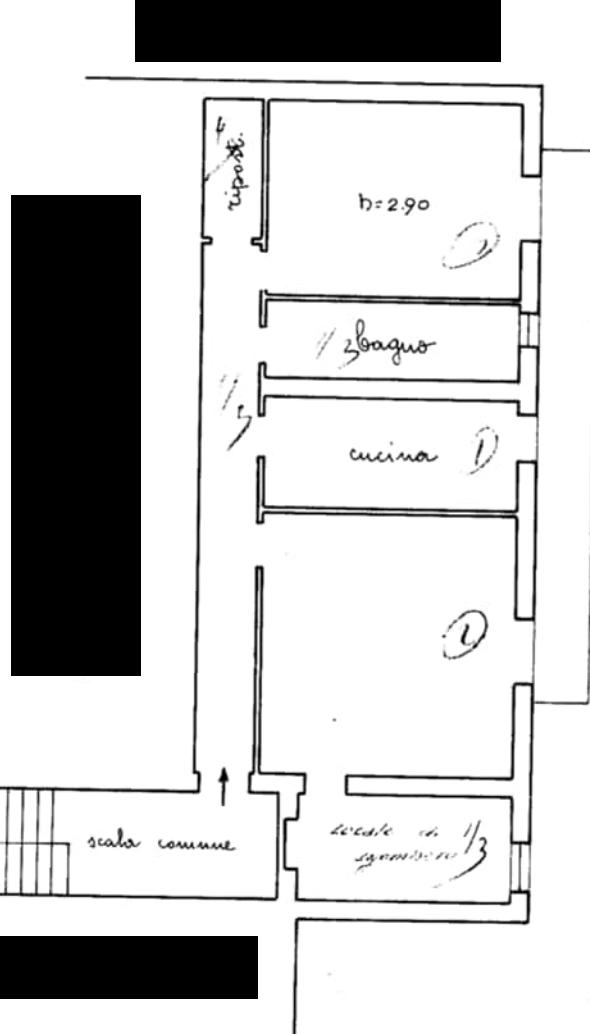
Planimetria dell'immobile indicato al Comune di CATANZARO LIDO - Città metropolitana di Reggio Calabria

Dalla comparazione della visura (allegato 2) e della planimetria catastale (allegato 3) con lo stato dei fatti acclarato durante i sopralluoghi sono emerse delle problematiche di facile risoluzione, che vado ad elencare: L'immobile è regolarmente censito al NCEU di Catanzaro, e precisamente al Foglio 79 Particella 439 sub 7, e classato come segue: Categoria A/3, Classe 1, Consistenza 4.5 vani, Indirizzo: Via Guglielmo Ranieri n.

quindi semplicemente eseguita una variazione all'ufficio del Territorio, previa acquisizione di un'attestazione dell'ufficio toponomastico comunale, tale operazione non ha oneri perché può essere fatta contestualmente ad una pratica di aggiornamento urbanistico e catastale (in satura) che dovrà invece essere eseguita onerosamente per il fatto che la piantina catastale, scaricata dal portale dell'Agenzia del Territorio, NON risulta essere fedele a quanto invece rilevato.

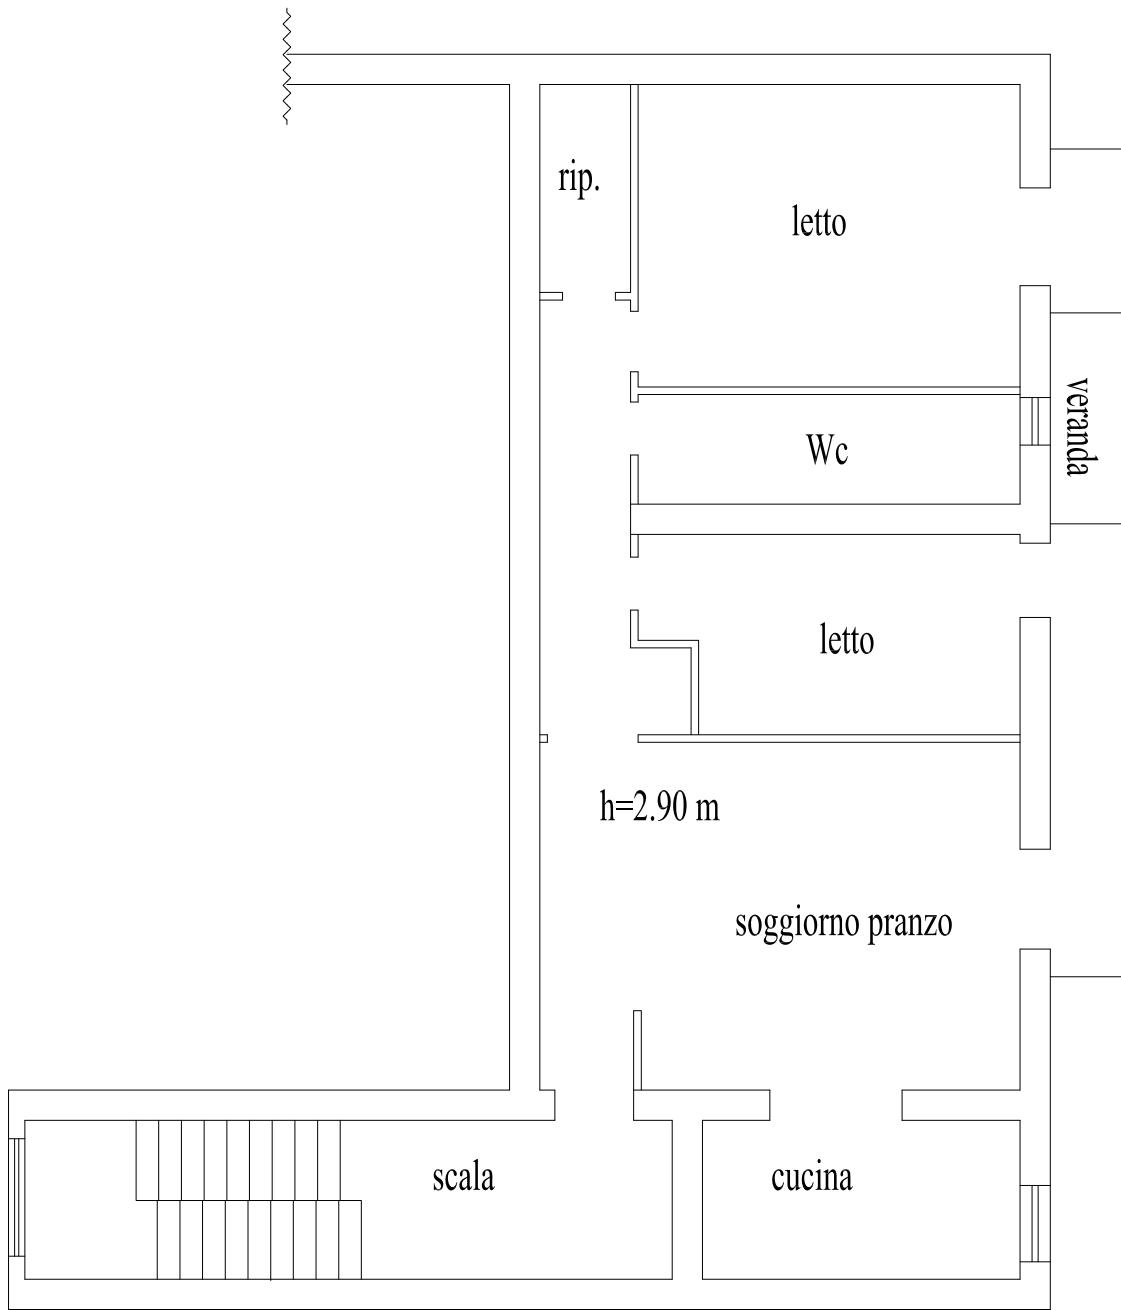
ALLEGATO 6

Tra le opere abusive si deve annoverare anche la piccola veranda ricavata sul balcone (indicata in planimetria e quindi nell'allegato 6) con una chiusura in alluminio anodizzato: tale opera non può essere sanata ed andrà demolita tramite il semplice smontaggio. Anche questa spesa, quantificabile in **Euro 500,00**, andrà a diminuire il valore dell'u.i.

L'irregolarità riscontrata della diversa sistemazione delle partizioni interne può essere facilmente sanata con una pratica di Cila in sanatoria; successivamente dovrà essere presentata al catasto una pratica di Docfa per aggiornare la planimetria catastale, il costo presunto dell'operazione, dettagliato in relazione, può essere quantificato in €uro 2.200 già peraltro scalato dal valore determinato, per la porzione di veranda abusiva si prevede che essa dovrà essere demolita con un costo presunto di € 500, già peraltro scalato dal valore determinato.

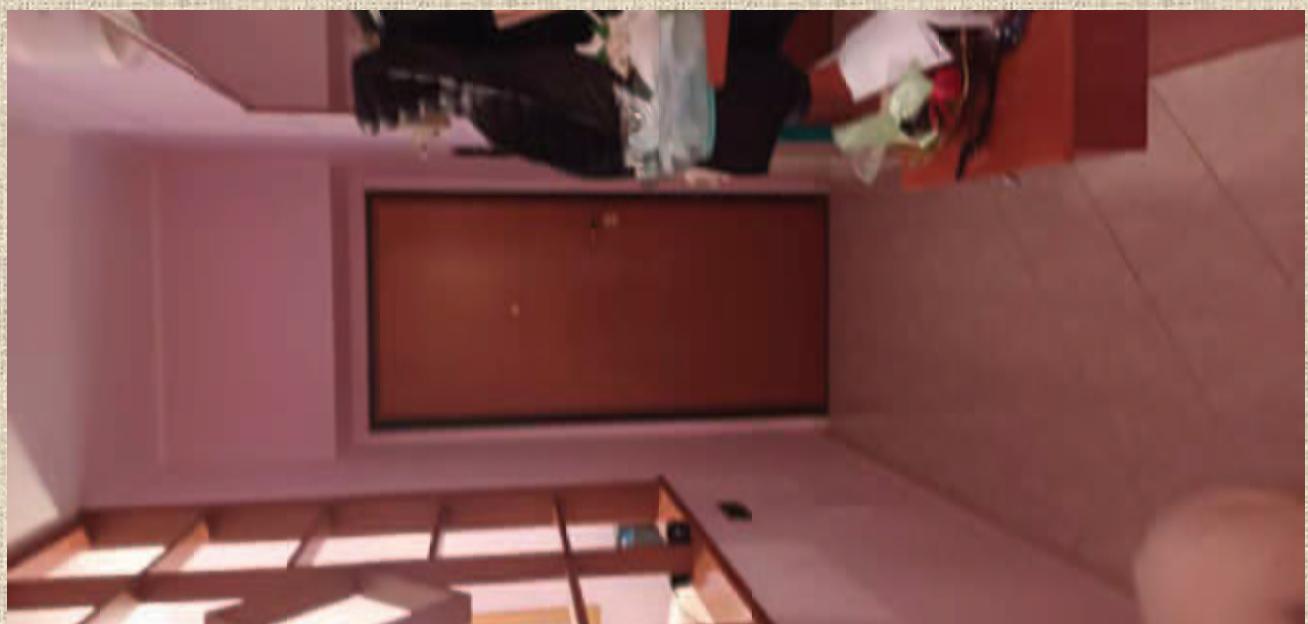
Foto 2

L'appartamento si trova al primo piano dello stabile: la scala, con pavimento in graniglia di cemento ed alzate e pedate in marmo [foto 1] immette, tramite la porta di caposcala [foto 2] nella zona giorno, divisa dalla zona notte da una bussola vetrata [foto 3]. La zona giorno è composta da un soggiorno pranzo [foto 5 e 6], disimpegnata dall'ingresso da un muretto basso [foto 2], è presente un caminetto [foto 4 e 6], nonostante gli impianti di climatizzazione invernale ed estivo, come già detto, esistenti. Detto soggiorno immette direttamente nella cucina [foto 7 e 8]. Nella zona notte il corridoio [foto 9] immette a destra in una cameretta [foto 10 e 11], nel WC [foto 12 e 13] e nella camera da letto principale [foto 14]. Alla fine del corridoio è ricavato un ripostiglio [foto 15]. Tutti i vani accedono al terrazzo (balcone) [foto 16], tramite porte finestre ad eccezione del bagno che affaccia semplicemente ad esso tramite finestra e del ripostiglio. Nel balcone, è ricavata una veranda chiusa in alluminio anodizzato realizzata, apparentemente, senza alcuna autorizzazione e che quindi andrà smontata per un terzo circa della lunghezza totale [foto 16bis], anche il costo per tale smontaggio, quantificato in €uro 500, sarà decurtato dal valore determinato.

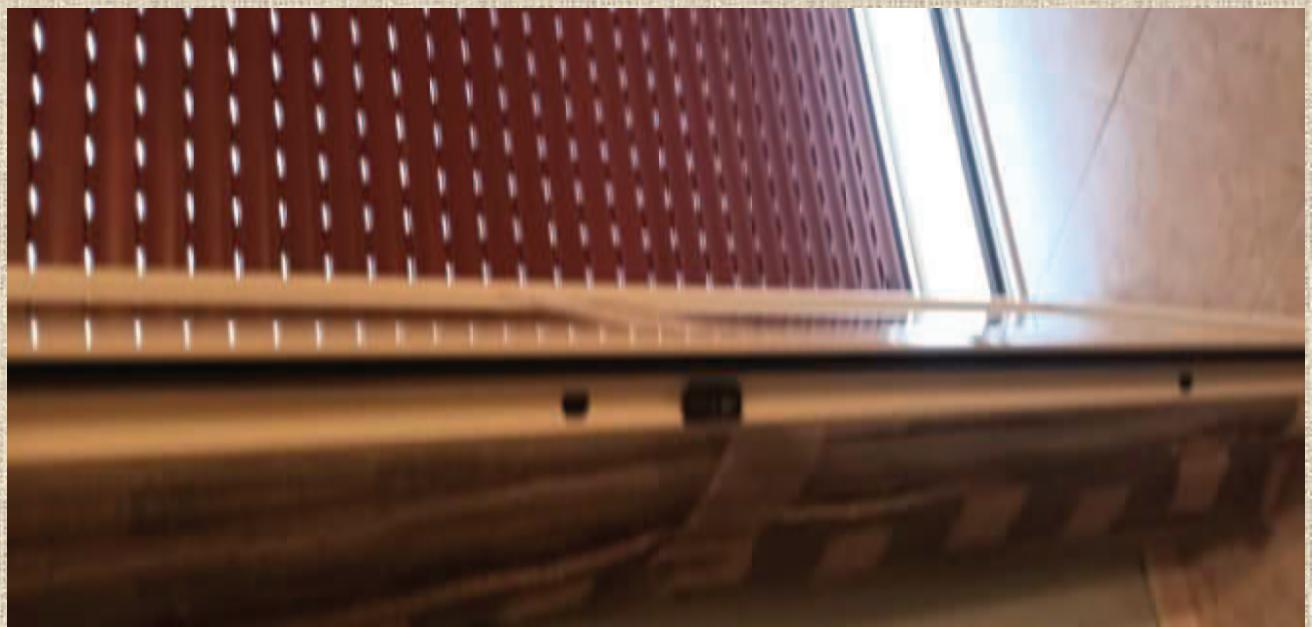
Foto 18

Pur essendo stato l'appartamento ristrutturato da circa vent'anni (a sentire ~~il proprietario~~ lo stesso risulta essere in ottimo stato di conservazione e con buone finiture. Come si evince dal rilievo fotografico (allegato 8) gli infissi esterni sono del tipo in alluminio anodizzato "a taglio freddo" [foto 18] con avvolgibili in plastica ma ancora in ottime condizioni [foto 19] e vetrocamera [foto 20] (ad esclusione della finestra del WC il cui vetro è semplice [foto 21]) ed i cassonetti in legno pitturati con lo stesso colore dei muri [foto 22], le porte sono in legno tamburato di buona essenza ed a disegno gradevole [foto 9], la porta di caposcala è blindata di qualità commerciale [foto 2], l'impianto elettrico risulta essere costituito da frutti di primaria marca [foto 23] ed il quadretto ben progettato ed eseguito, l'impianto di riscaldamento risulta essere gestito da una caldaia con produzione di acqua calda sanitaria [foto 24] e con radiatori di alluminio [foto 25], nell'ambiente adibito a soggiorno pranzo ed in quello adibito a camera da letto principale risulta essere presente condizionatori ad unità esterna [foto 5 e 14]. I pavimenti ed i rivestimenti del WC e della cucina sono in monocottura di discreta qualità e in ottimo stato conservativo. La piantina catastale, scaricata dal portale dell'Agenzia del Territorio, NON risulta essere fedele a quanto invece rilevato: probabilmente ai fini dei lavori di ristrutturazione citati prima, di cui non vi è traccia di comunicazione all'ufficio urbanistico del comune di Catanzaro, non fu eseguita la doverosa variazione della planimetria catastale. Per tale problematica andrà eseguita una pratica, ovviamente in sanatoria, prima al comune (Cila) e poi all'agenzia del territorio (Docfa) il cui costo, comprensivo dell'oblazione

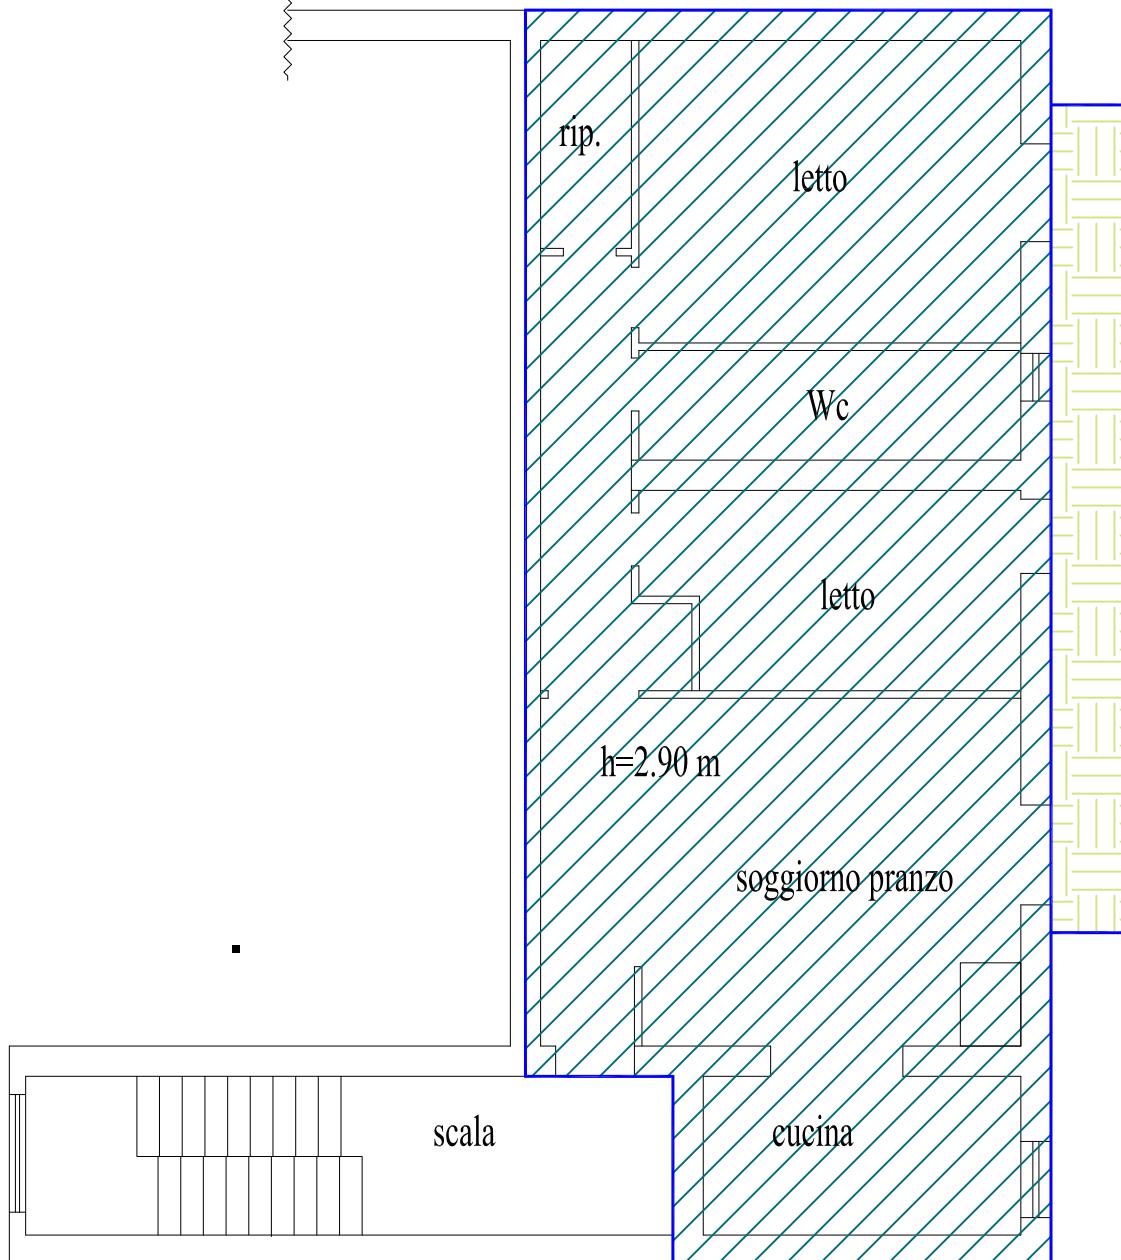
ALLEGATO 11

Si ha quindi, come da "computo delle superfici" (Allegato 11):

Superficie coperta mq 110

Superficie balconi mq totali 11 calcolata al 30 % = mq 3

Totale superficie commerciale mq 113

Superficie balconi mq 11
