TRIBUNALE DI CATANZARO

RELAZIONE DI STIMA E RISPOSTA AI QUESITI

nel Procedimento 9/2023 r.g.espr.

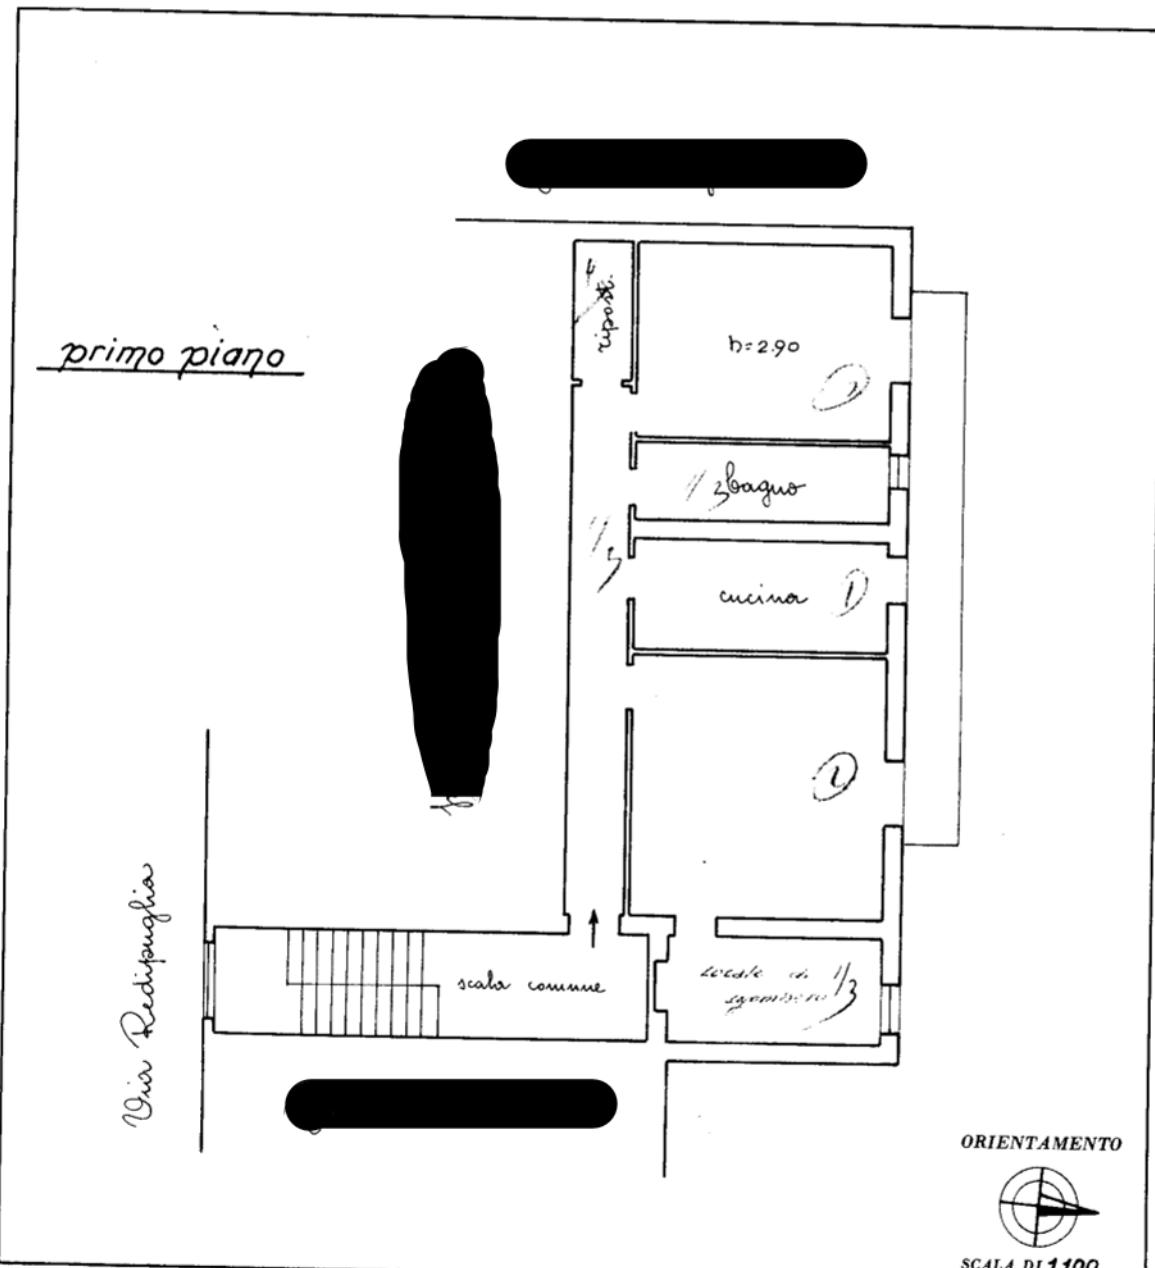
Planimetria dell'immobile situato nel Comune di CATANZARO - S. Maria Via Rediuglia n. 2
Ditta [REDACTED]

Dalla comparazione della visura (allegato 2) e della planimetria catastale (allegato 3) con lo stato dei fatti acclarato durante i sopralluoghi sono emerse delle problematiche di facile risoluzione, che vado ad elencare:

quindi semplicemente eseguita una variazione all'ufficio del Territorio, previa acquisizione di un'attestazione dell'ufficio toponomastico comunale, tale operazione non ha oneri perché può essere fatta contestualmente ad una pratica di aggiornamento urbanistico e catastale (in satura) che dovrà invece essere eseguita onerosamente per il fatto che la piantina catastale, scaricata dal portale dell'Agenzia del Territorio, NON risulta essere fedele a quanto invece rilevato.

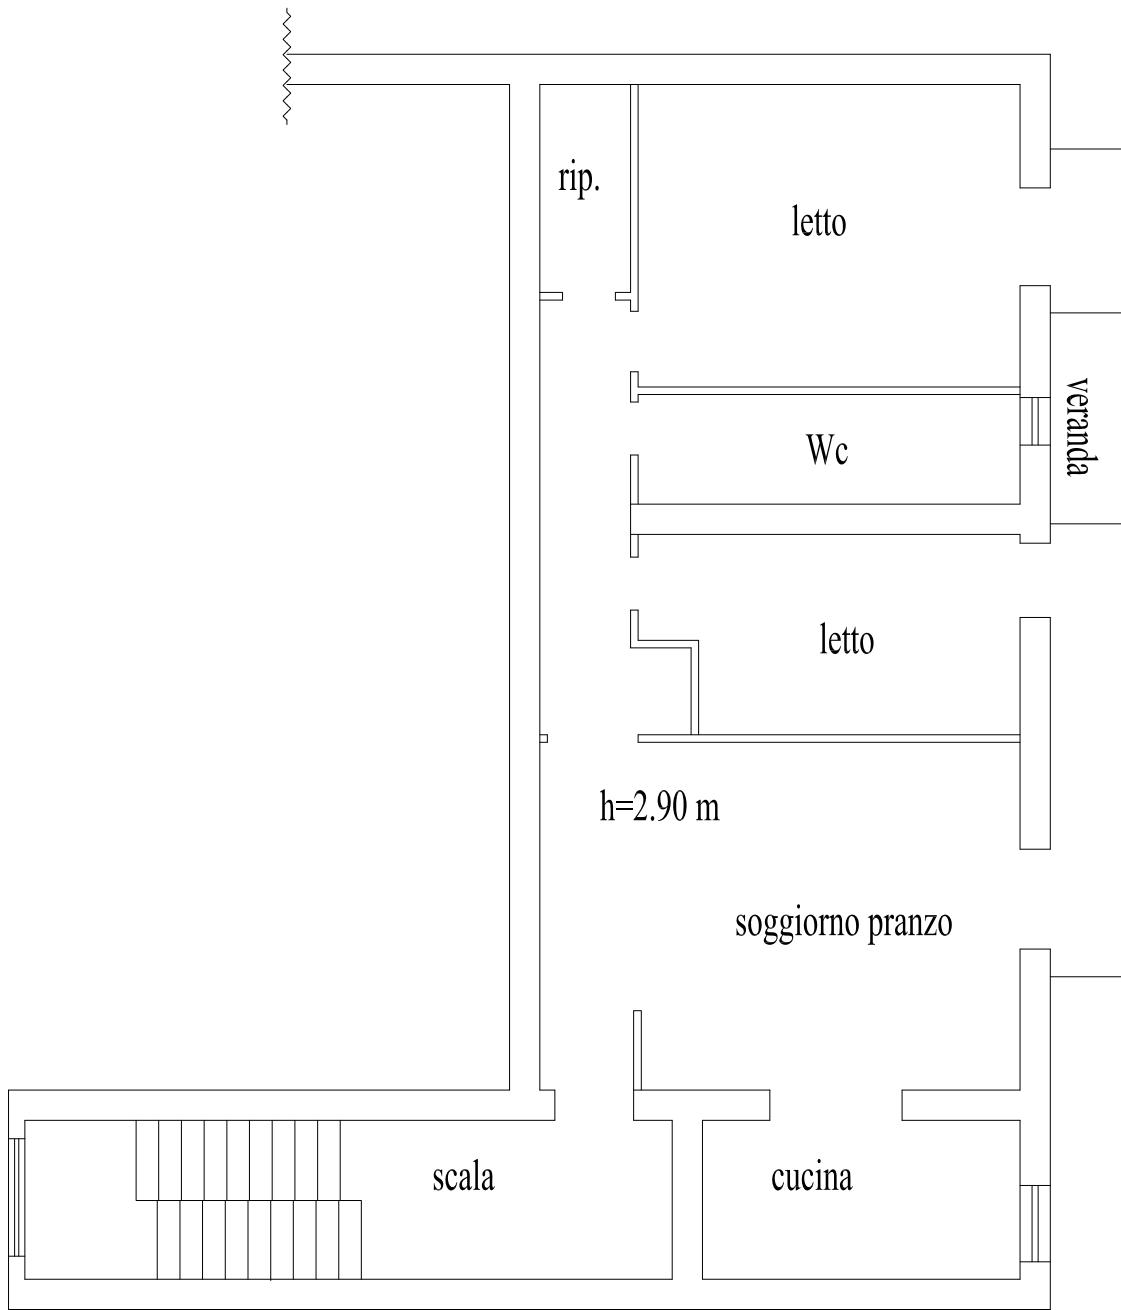
ALLEGATO 6

Tra le opere abusive si deve annoverare anche la piccola veranda ricavata sul balcone (indicata in planimetria e quindi nell'allegato 6) con una chiusura in alluminio anodizzato: tale opera non può essere sanata ed andrà demolita tramite il semplice smontaggio. Anche questa spesa, quantificabile in **Euro 500,00**, andrà a diminuire il valore dell'u.i.

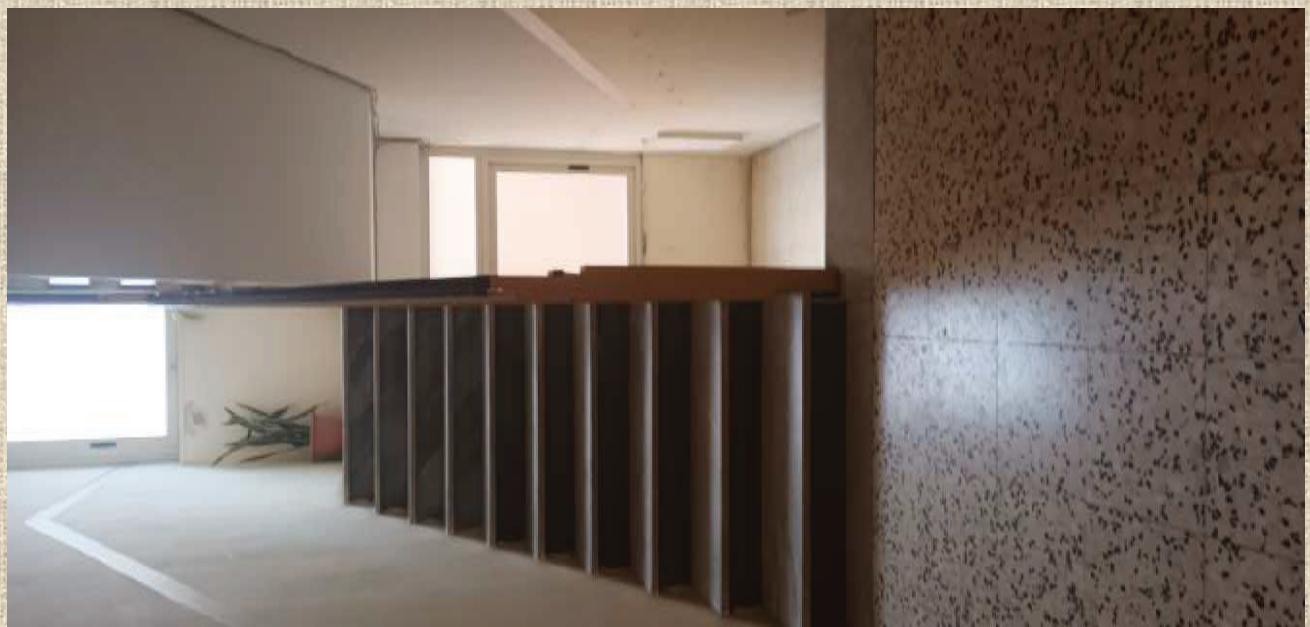
Foto 1

L'appartamento si trova al primo piano dello stabile: la scala, con pavimento in graniglia di cemento ed alzate e pedate in marmo [foto 1] immette, tramite la porta di caposcala [foto 2] nella zona giorno, divisa dalla zona notte da una bussola vetrata [foto 3]. La zona giorno è composta da un soggiorno pranzo [foto 5 e 6], disimpegnata dall'ingresso da un muretto basso [foto 2], è presente un caminetto [foto 4 e 6], nonostante gli impianti di climatizzazione invernale ed estivo, come già detto, esistenti. Detto soggiorno immette direttamente nella cucina [foto 7 e 8]. Nella zona notte il corridoio [foto 9] immette a destra in una cameretta [foto 10 e 11], nel WC [foto 12 e 13] e nella camera da letto principale [foto 14]. Alla fine del corridoio è ricavato un ripostiglio [foto 15]. Tutti i vani accedono al terrazzo (balcone) [foto 16], tramite porte finestre ad eccezione del bagno che affaccia semplicemente ad esso tramite finestra e del ripostiglio. Nel balcone, è ricavata una veranda chiusa in alluminio anodizzato realizzata, apparentemente, senza alcuna autorizzazione e che quindi andrà smontata per un terzo circa della lunghezza totale [foto 16bis], anche il costo per tale smontaggio, quantificato in €uro 500, sarà decurtato dal valore determinato.

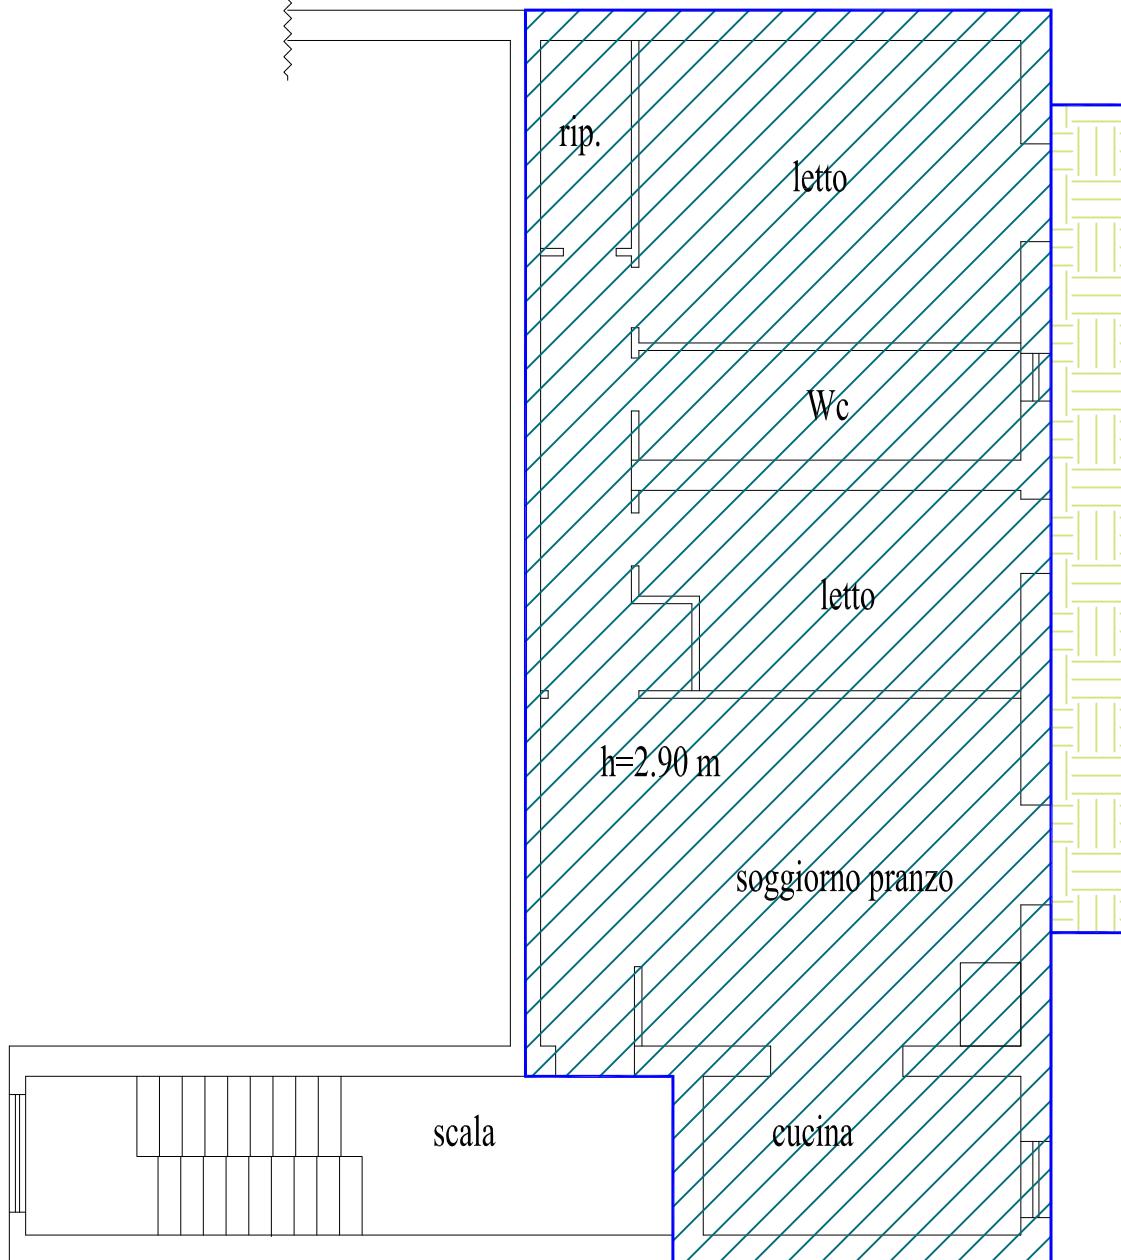
ALLEGATO 11

Superficie coperta mq 110

Superficie balconi mq totali 11 calcolata al 30 % = mq 3

Totale superficie commerciale mq 113

Superficie balconi mq 11
