TRIBUNALE DI COSENZA

CONSULENZA TECNICA D'UFFICIO

Proc. Es. 118/2018 R.G.

L'immobile oggetto di perizia è sito in via Spezzanello n° 53 nel Comune di Spezzano della Sila (CS), (vedi allegato per copia titoli abilitativi).

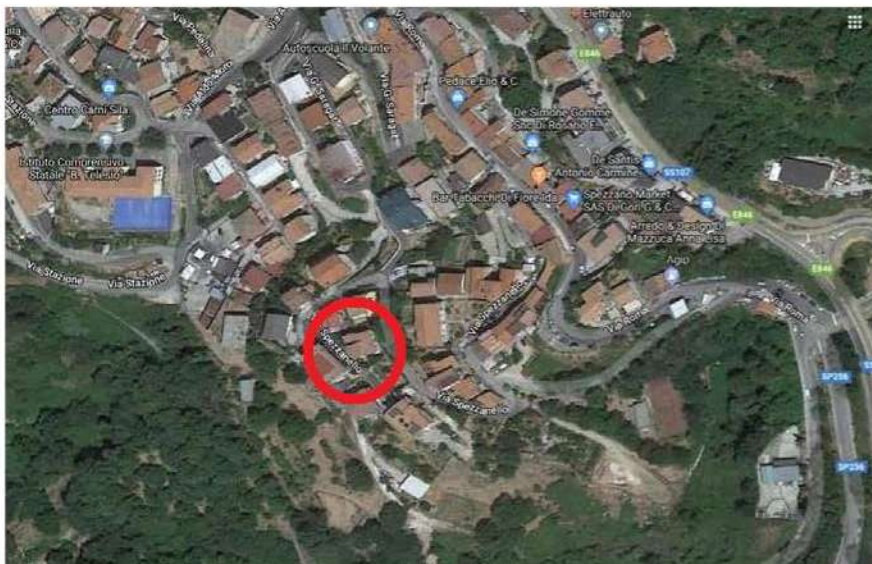
L'immobile è censito all'Agenzia delle Entrate di Cosenza Ufficio Provinciale – Territorio Servizi Catastali Comune di Spezzano della Sila (CS) al Foglio 15, Particella 137, Subalterno 6, Zona Cens. 1, Categoria A/2 abitazioni di tipo civile, Classe U, Consistenza 8 vani, Superficie Catastale Totale 170 mq e Totale escluse aree scoperte 163 mq, Rendita Catastale euro 723,04.

L'immobile è al piano primo ed al piano sottotetto di un fabbricato sito in via Spezzanello al civico n° 53 di due piani fuori terra e di due piani seminterrati sottostrada.

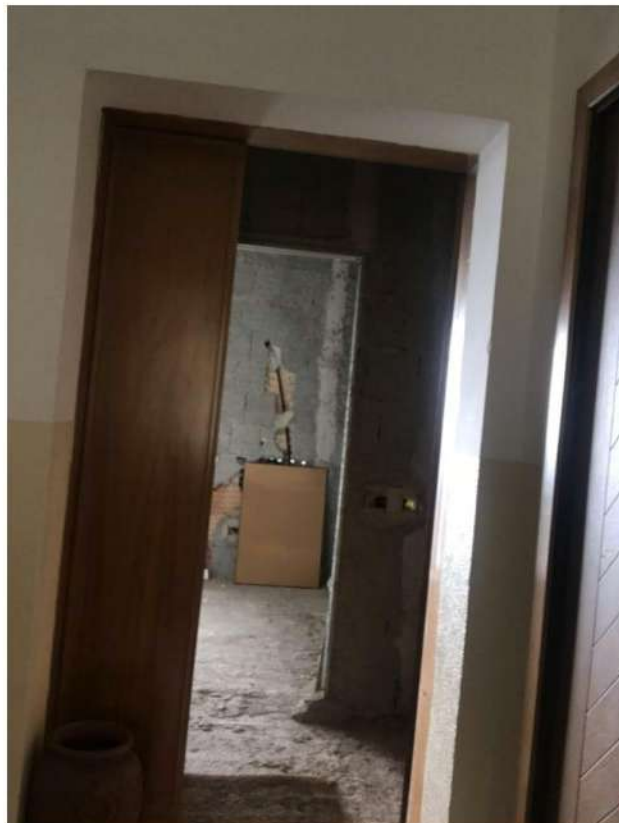
L'immobile, oggetto del pignoramento, è un appartamento allo stato rustico in via di completamento. E' evidente una sospensione dei lavori, che risale da più tempo. Sono stati effettuati due sopralluoghi all'interno dell'immobile a distanza di oltre due mesi e mezzo e non sono stati evidenziati segnali di ripresa lavori.

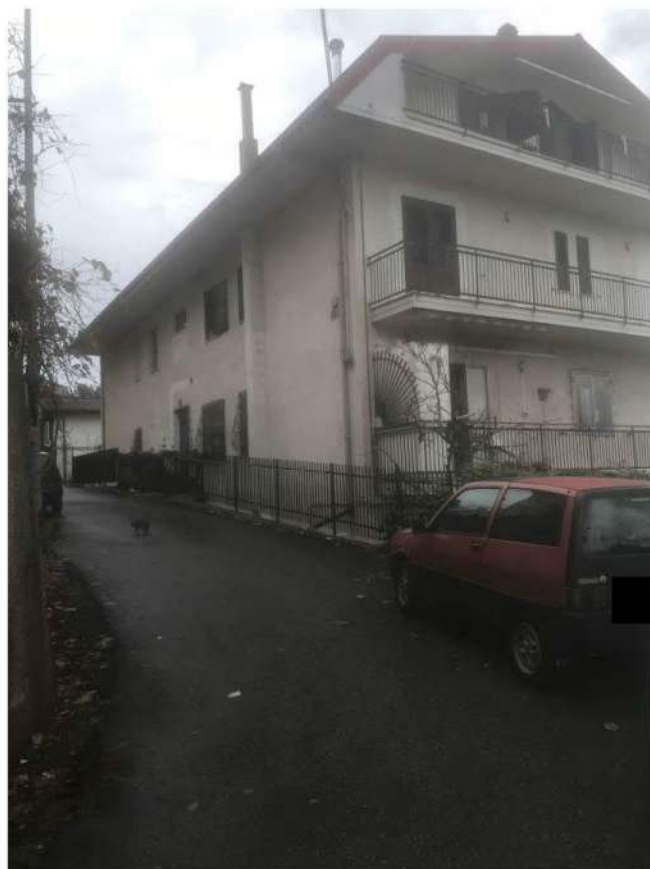
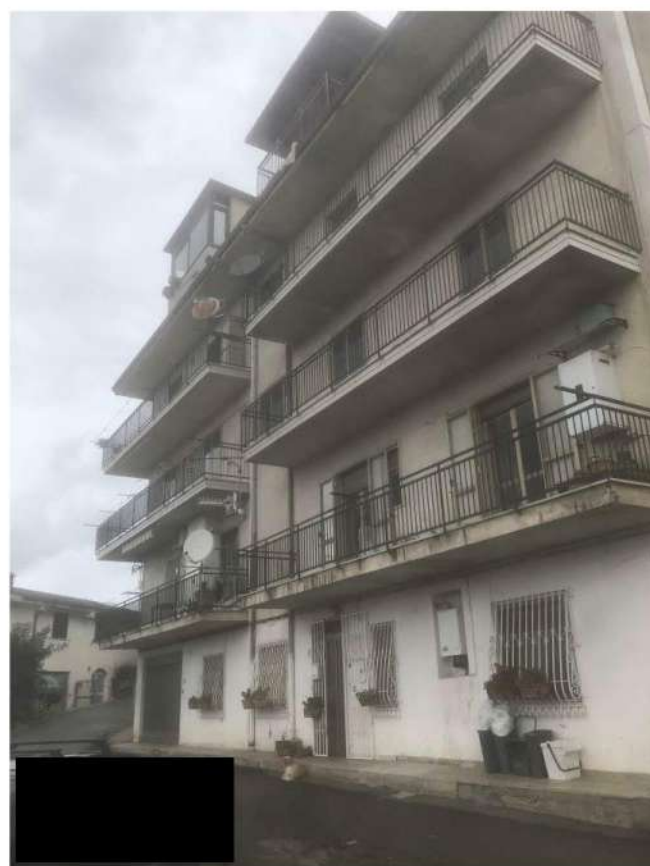
Tale immobile presenta all'esterno un sufficiente stato di conservazione ed è situato all'interno di una zona della città a valle della S.S. 107.

La via Spezzanello è una strada in pendenza con particolare dislivello.

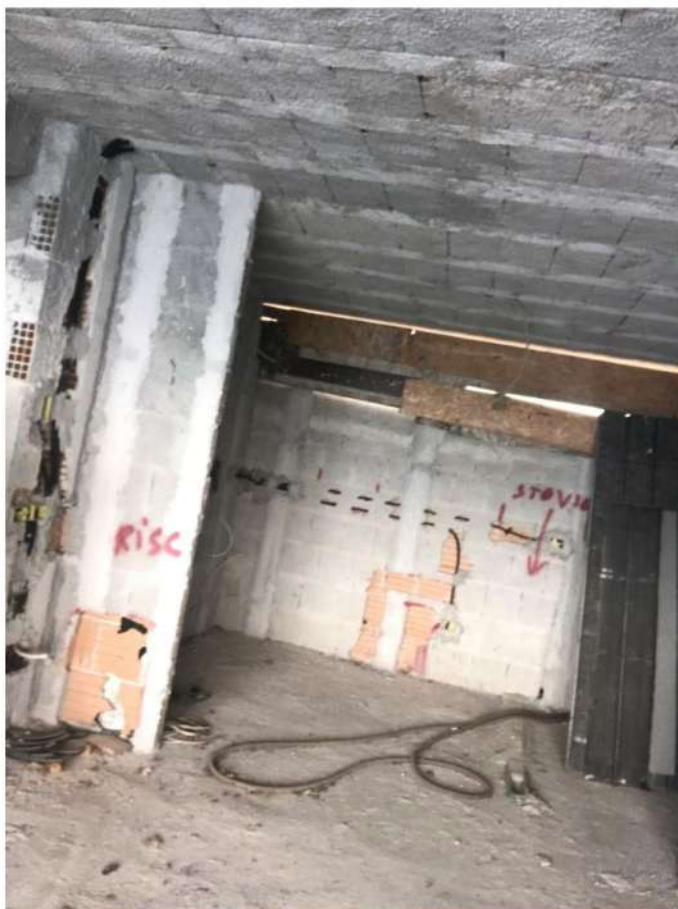
L'immobile al suo interno, totalmente sgomero, è allo stato rustico, non pavimentato, non intonacato, non tinteggiato, senza porte interne, con infissi, laddove presenti, sistemati in maniera provvisoria, privo di impianti. E' evidente lo stato di abbandono delle lavorazioni di completamento. Infatti a giudicare dallo stato attuale, ma anche da documentazioni rinvenute presso l'ufficio tecnico ed urbanistico del Comune di Spezzano della Sila, sembrerebbe che siano stati iniziati lavori per la realizzazione di un appartamento residenziale, ma che gli stessi siano stati sospesi già da molto tempo.
