STIMA DI FABBRICATO FINALIZZATA ALLA VENDITA FORZOSA
(Sezione Esecuzioni Immobiliari)

Tribunale Civile di **COSENZA**

ESECUZIONE N.: **204/2012**
a favore: **BANCA CARIME S.p.A.**
contro:

“RELAZIONE DELLA CONSULENZA TECNICA DI UFFICIO”

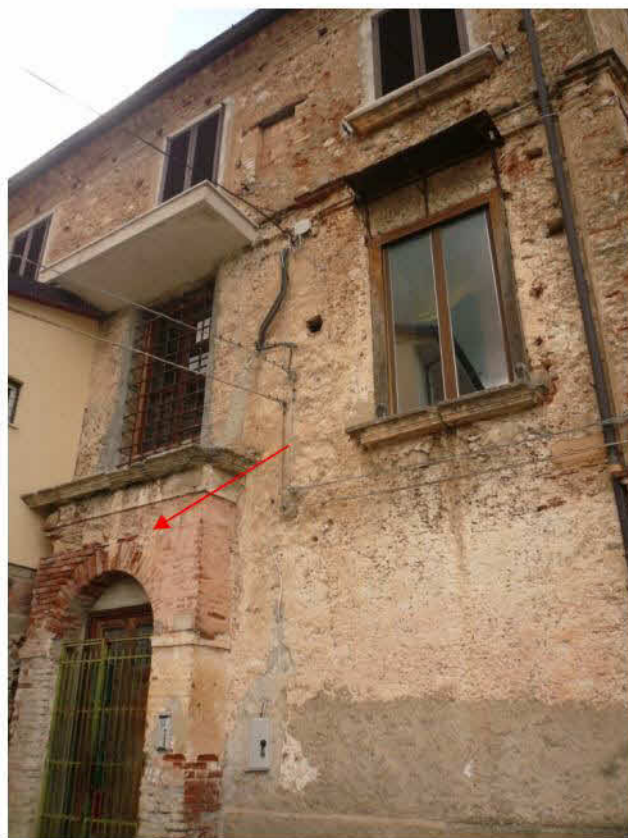
Foto 4 - Ingresso (esterno) Fabbricato

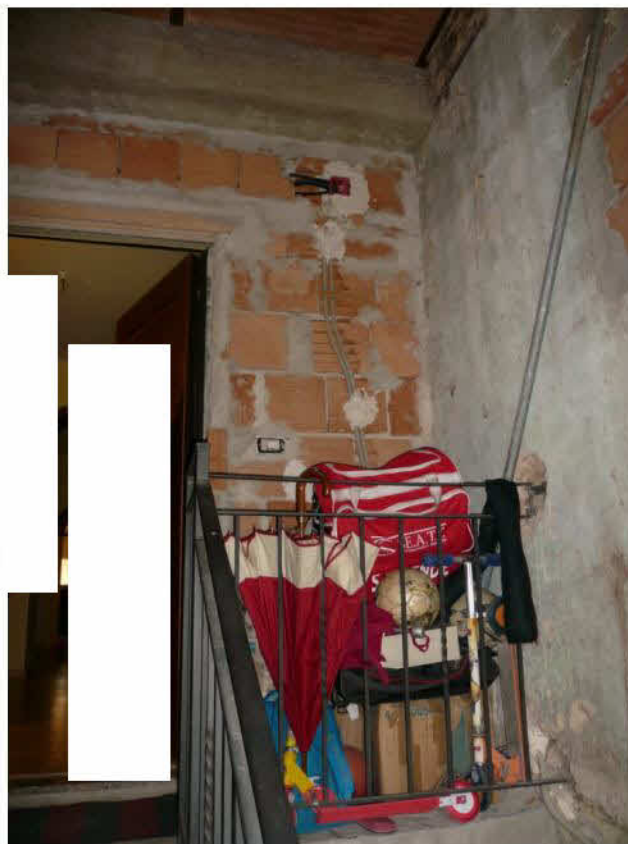
Foto 6 – Pianerottolo Caposcala
