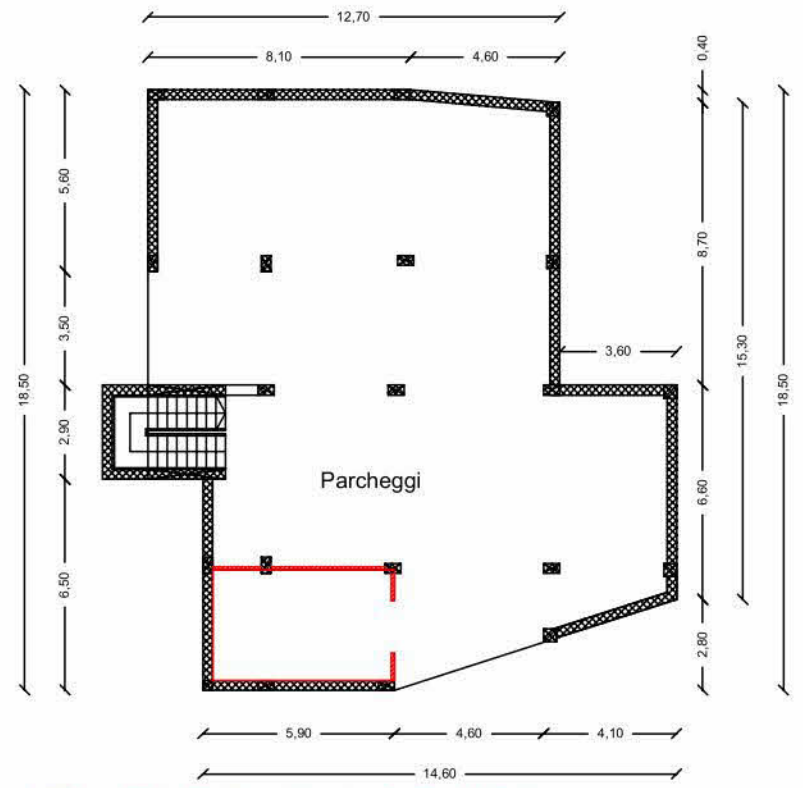
PIANTA PIANO INTERRATO
STATO DI FATTO

MURATURA REALIZZATA ABUSIVAMENTE
