TRIBUNALE ORDINARIO DI COSENZA

ESECUZIONE IMMOBILIARE N.R.G. 16/2015

**OGGETTO: *PERIZIA DI UN IMMOBILE AD USO CIVILE ABITAZIONE
DI PROPRIETA' DELLA SIG.RA [REDACTED]***

UBICAZIONE: *Via Santa Maria di Settimo snc, Montato Uffugo*

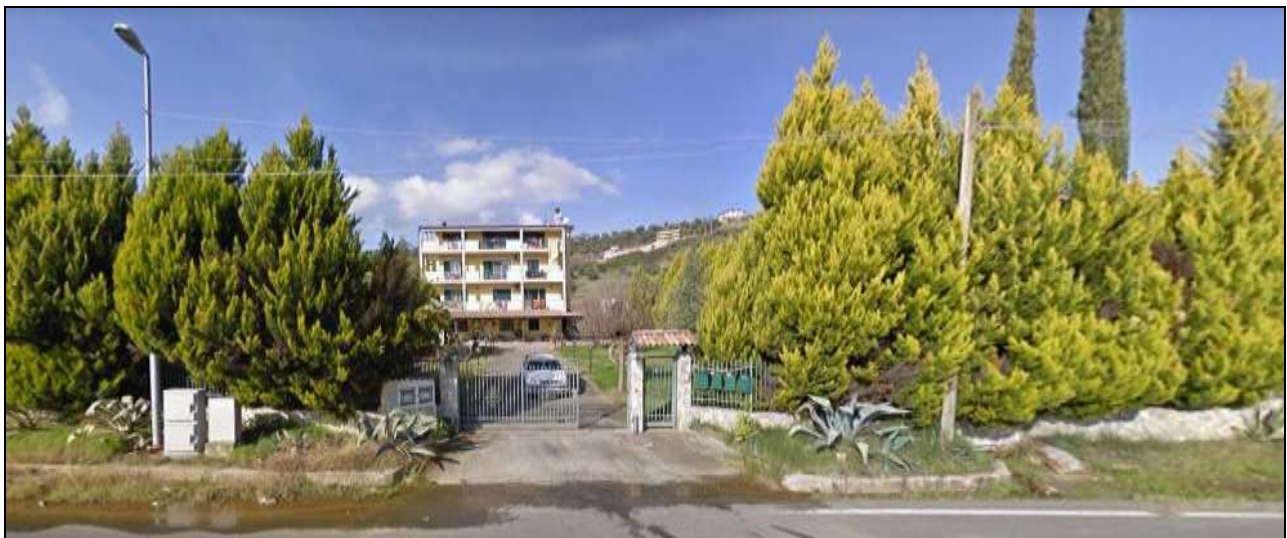
Fig. 3 – Vista del fabbricato dalla Via Santa Maria di Settimo

Il fabbricato, la cui struttura portante è costituita da pilastri e travi in calcestruzzo armato e da solai latero cementizi gettati in opera, appare essere in discrete condizioni, salvo evidenti tracce di umidità presenti nelle pareti esposte ad Ovest. Esso si trova all'interno di un grande cortile delimitato da una recinzione costituita da un muretto basso, rivestito in lastre di pietra naturale, con una ringhiera metallica, accanto alla quale sorgono una serie di alberi sempreverdi a medio fusto, a mo' di barriera naturale. Si accede all'area recintata tramite un cancello carrabile radiocomandato o un cancelletto pedonale e si raggiunge il fabbricato proseguendo lungo un viale asfaltato, ai lati del quale si trovano due aree verdi.

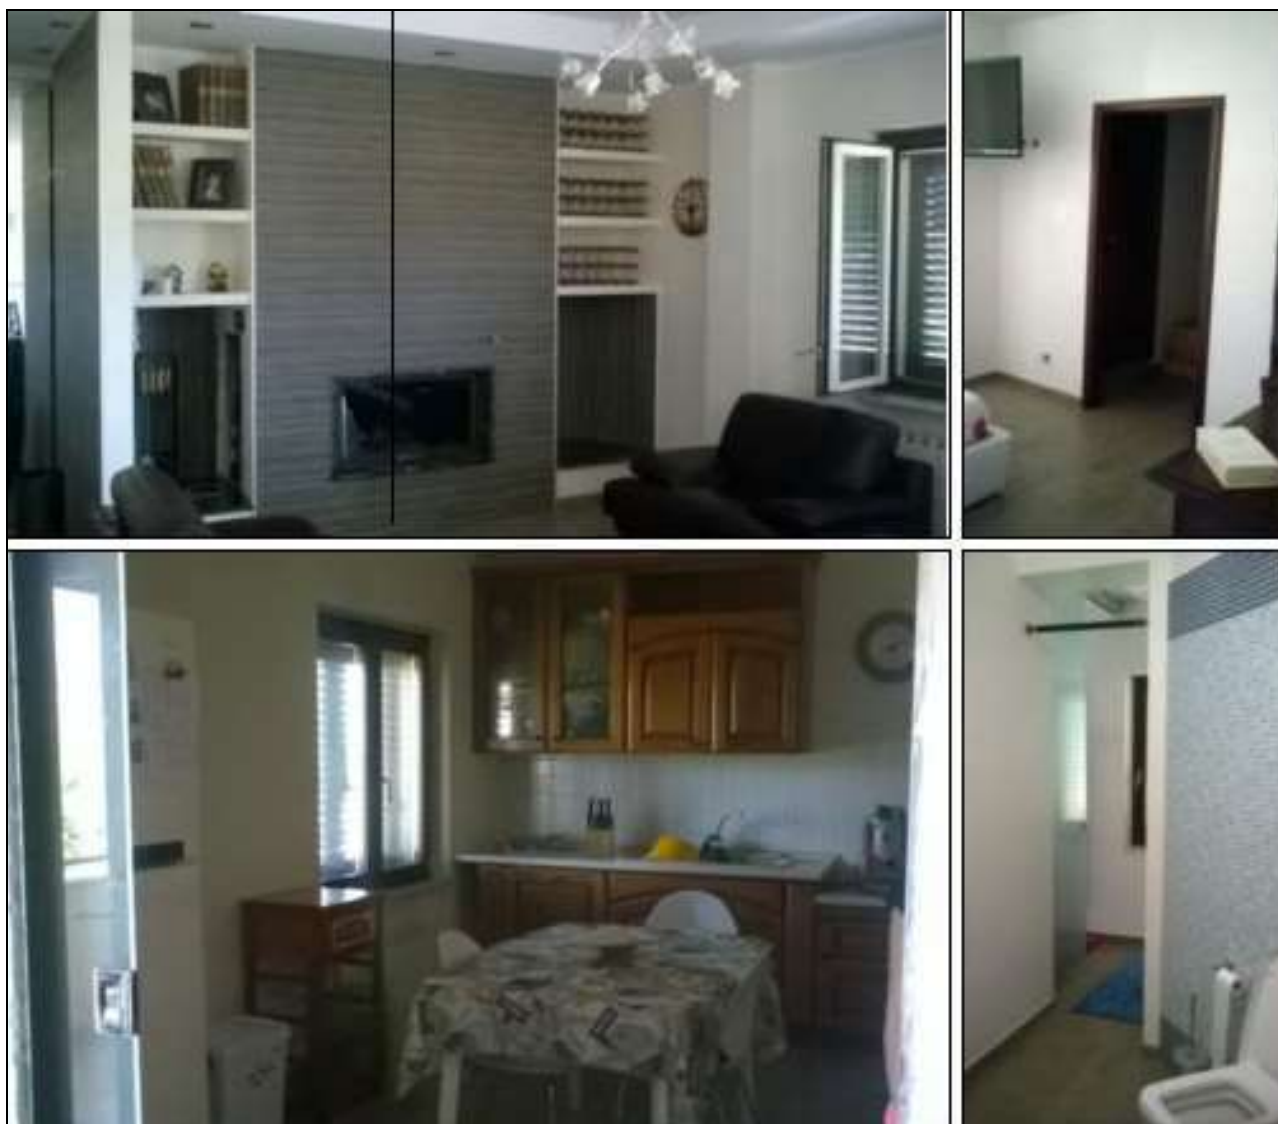
Fig. 6 – Immagini dell'interno dell'unità immobiliare

Le finiture interne dell'abitazione risultano essere di buona qualità: in tutto l'appartamento è presente una pavimentazione in gres porcellanato effetto legno in listoni, i rivestimenti di cucina e bagni sono di ceramica del tipo a mosaico; le porte interne sono in legno e gli infissi, dotati di vetrocamera, appaiono essere di ottima qualità, così come il portone blindato d'ingresso. Si è notata la sola assenza della porta separante la zona giorno dalla zona notte e del telaio della porta tra soggiorno e cucina.

Lo stato manutentivo della casa è buono sia dal punto di vista degli ambienti interni, sia per come appare dall'esterno, l'unico problema riscontrato è la presenza di umidità nelle pareti esposte ad Ovest.

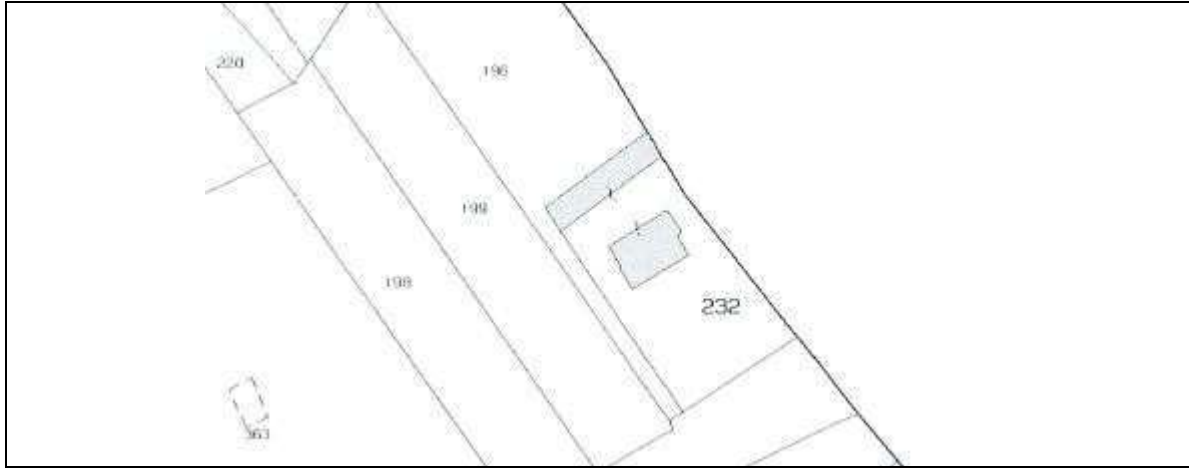
Fig. 10: Nell'ordine: stralci dell'atto di donazione, della planimetria catastale e dell'elaborato planimetrico e dell'estratto di mappa.

Dall'analisi della documentazione, è evidente come il “*locale deposito al piano seminterrato*” indicato nell'atto di donazione come “*confinante con vano scala e con corte del fabbricato*” non corrisponda a quello raffigurato nell'elaborato planimetrico, trattandosi di struttura indipendente, ubicata all'interno del cortile e di pochi metri distante rispetto al fabbricato in cui si trovano gli appartamenti, non confinante con il vano scala e situata a piano terra.

Per la regolarizzazione dell'immobile dovrebbero, pertanto, effettuarsi una serie di variazioni catastali atte a conformare la documentazione censuaria con lo stato reale dei luoghi.

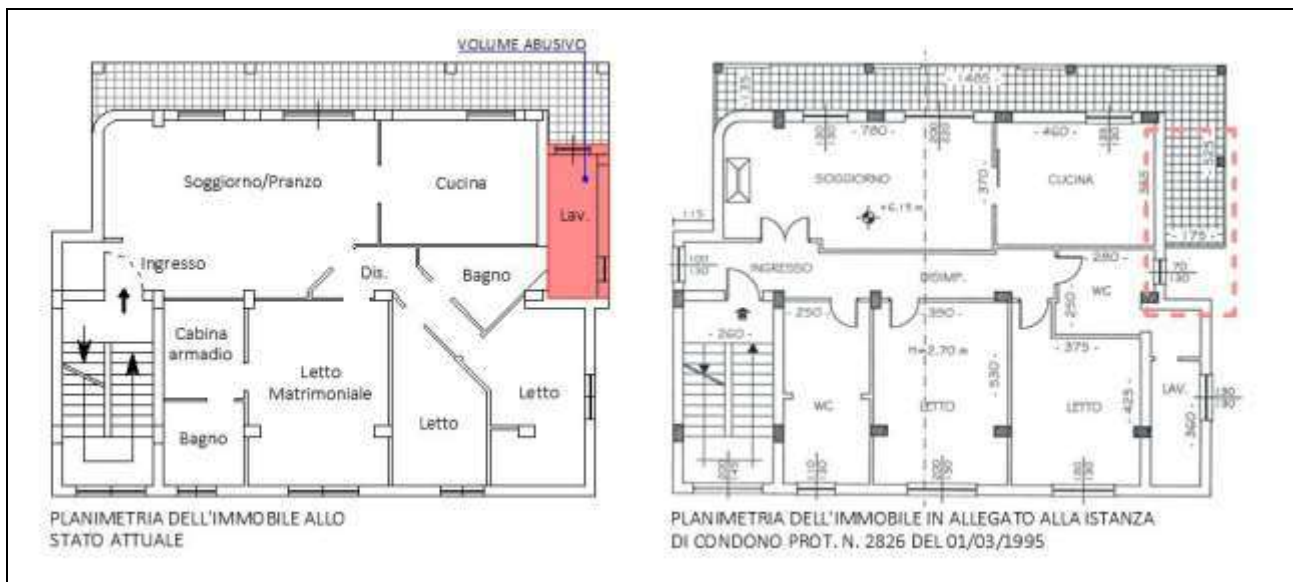
Dall'analisi di questi elaborati tecnici si sono riscontrate ulteriori difformità tra la planimetria del secondo piano allegata all'istanza di condono e la planimetria rilevata dalla scrivente. Nello specifico, vi è la presenza di un aggiuntivo volume abusivo e una differente distribuzione degli spazi interni. (Vedi Figura 12).

Fig. 12: Planimetria dell'immobile rispettivamente allo stato attuale ed allegate alla istanza di condono prot. n. 2826 del 01/03/1995.

- 1) Demolizione dell'ulteriore volume abusivo, rispetto agli elaborati allegati all'istanza di condono, attualmente destinato a lavanderia e successivo ripristino di murature e pavimenti;
