EcoHouse studio
servizi per l'ingegneria

**CONSULENZA TECNICA D'UFFICIO NELLA
ESECUZIONE IMMOBILIARE N.R.G.E.I. 183/2014**

| COD. LAVORO | EH007/2018 |

| Relazione di Perizia Tecnica d'Ufficio | |

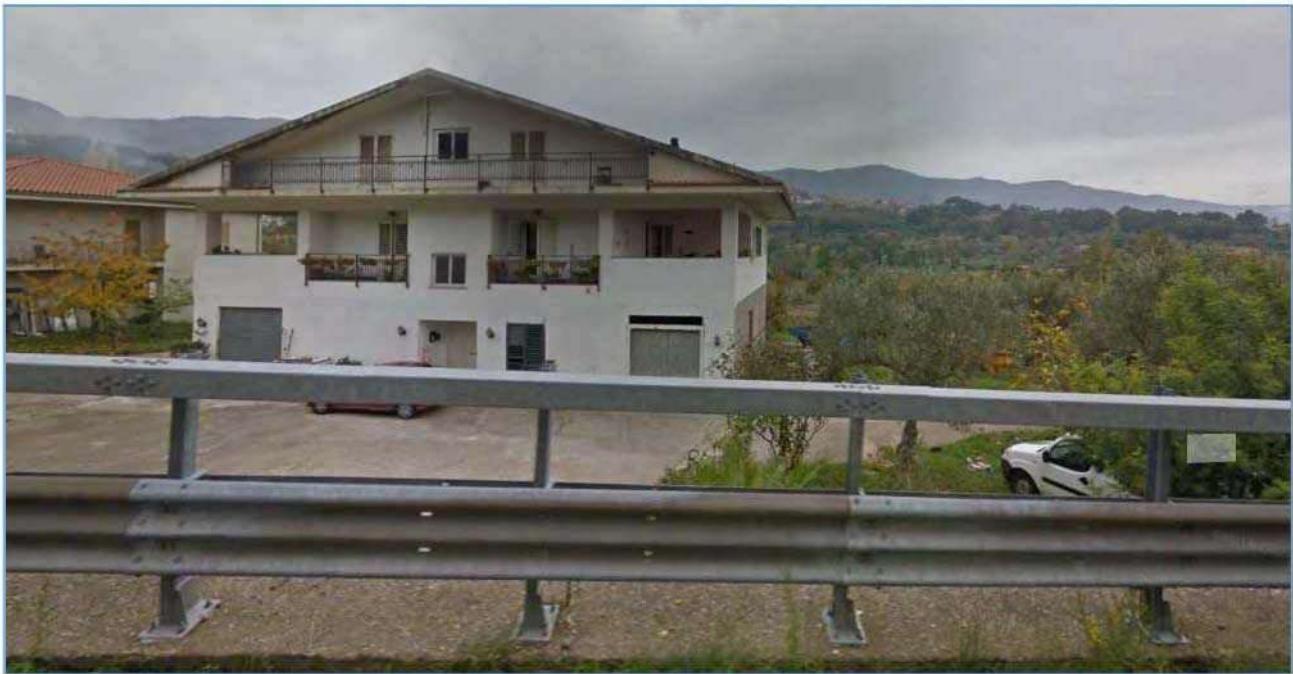
Fig. 3: Immagine del fabbricato dall'esterno (Fonte: Google maps)

Il fabbricato, manchevole di alcune finiture esterne, appare in condizioni di manutenzione mediocri, mentre il terreno intorno è rifinito con una pavimentazione cementizia. Il manufatto è stato

L'edificio che si trova all'interno dell'appezzamento di terra è costituito da tre piani fuori terra. Al piano terra si trovano tre magazzini allo stato rustico adibiti a deposito, al primo piano un immobile destinato ad abitazione e al piano sottotetto un altro ambiente allo stato rustico. L'immobile si trova ad una quota inferiore rispetto a quella della strada provinciale SP45 sulla quale si affaccia (Figura 3) e ad esso si accede attraverso una strada privata.

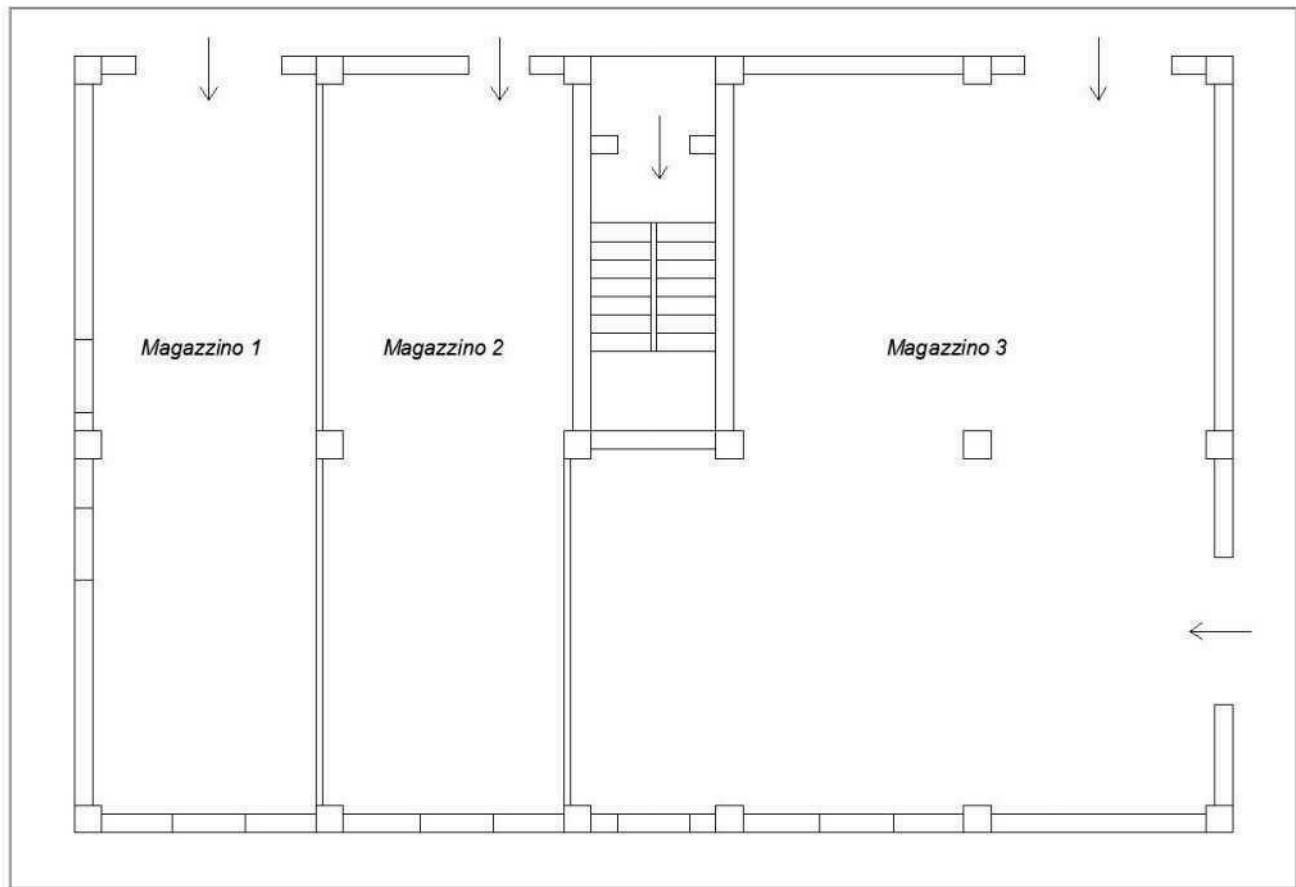
Fig. 4: Planimetria del piano terra allo stato attuale

Al piano terra si trovano tre locali, completamente allo stato rustico, adibiti a deposito, le cui superfici calpestabili sono:

- 44 mq per il magazzino identificato al n.1;
- 48 mq per il magazzino identificato al n.2;
- 111 mq per il magazzino identificato al n.3.

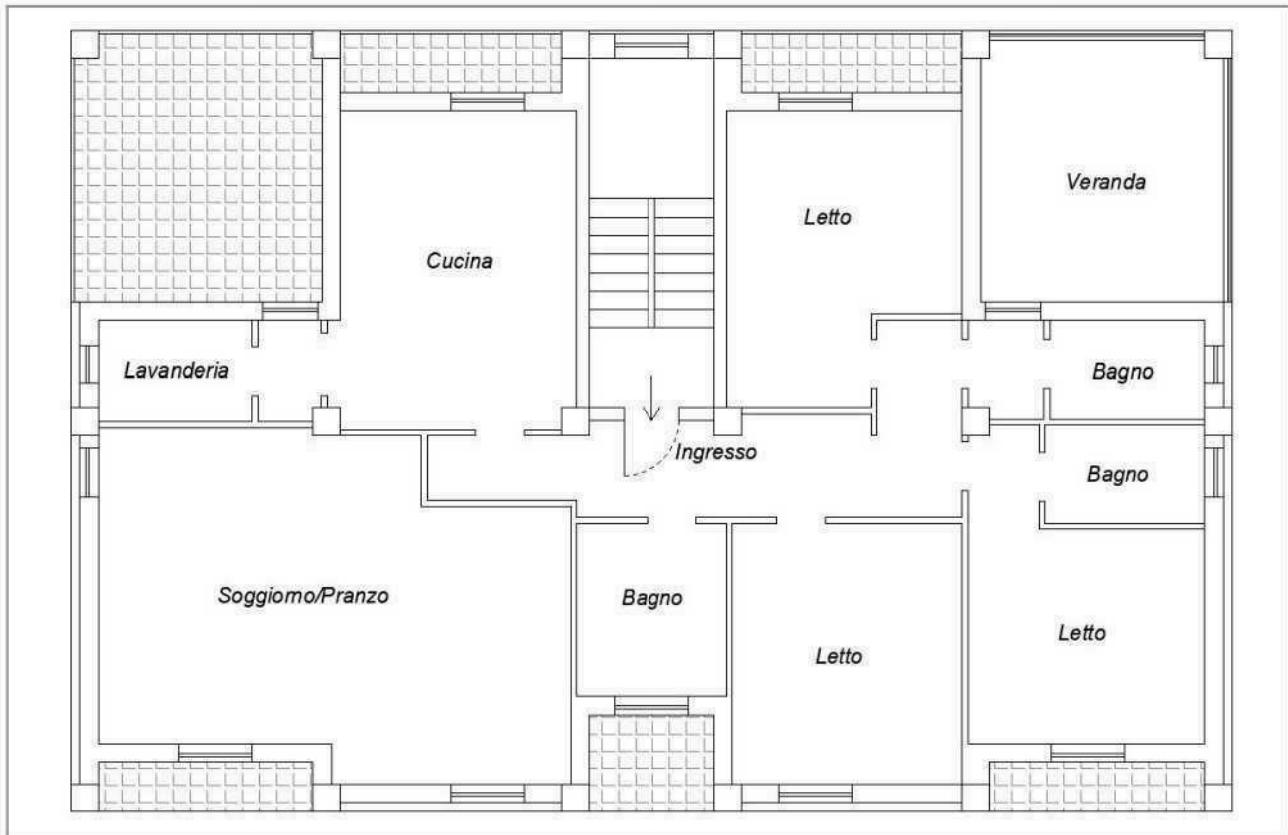
Fig. 5: Planimetria del piano primo allo stato attuale

Nella distribuzione interna si distinguono una zona giorno costituita da due ampi spazi destinati a soggiorno/pranzo e cucina, una lavanderia ed un bagno ed una zona notte caratterizzata da tre camere da letto e due bagni. L'immobile è molto luminoso e quasi tutti gli ambienti, come si può notare nella planimetria riportata, sono caratterizzati dalla presenza di un balcone. Inoltre, sono presenti due grandi terrazzi di circa 18 mq, uno dei quali risulta chiuso a mo' di veranda con degli infissi.

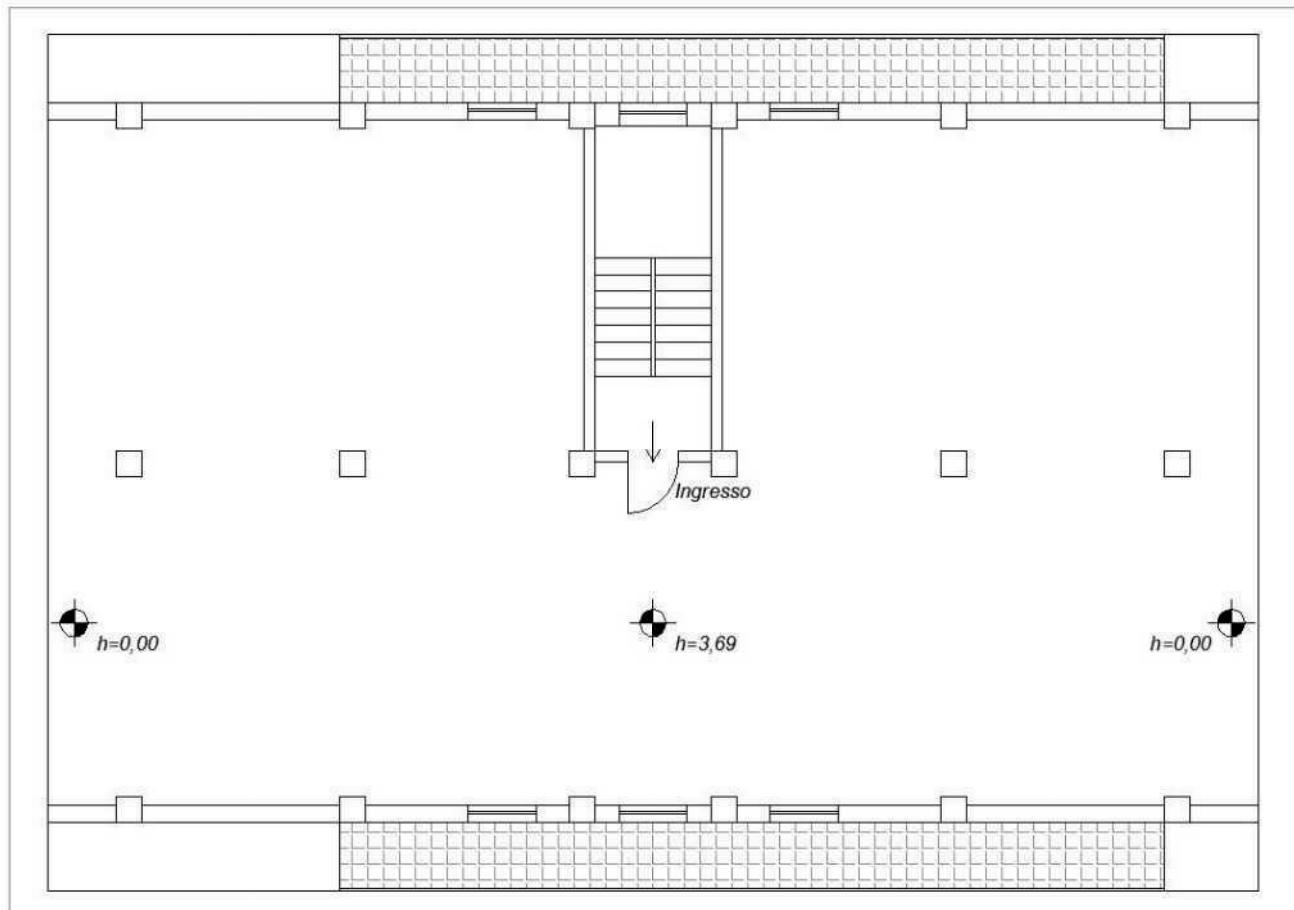
Fig. 6: Planimetria del piano sottotetto allo stato attuale

Il piano sottotetto è costituito da un unico ambiente mansardato con copertura a due falde che arrivano a quota zero. L'intero piano, utilizzato quale deposito, si presenta allo stato rustico ed è caratterizzato dalla sola presenza di infissi in alluminio. Il sottotetto presenta altezza interna massima, *“da rustico a rustico”* pari a 369 cm ed altezza media di circa 185 cm. La superficie linda è di circa 243 mq.

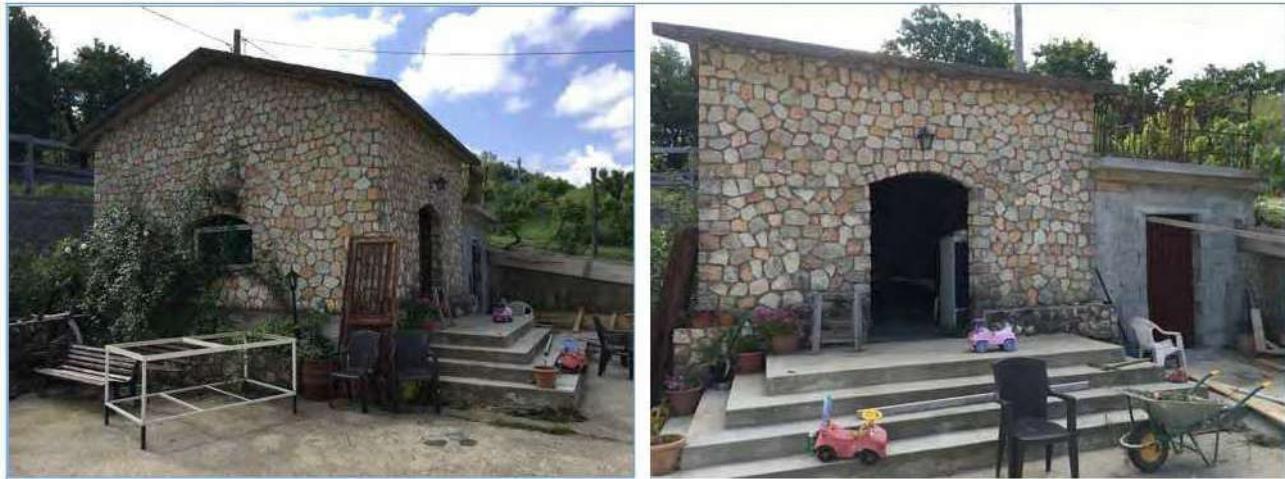
Fig. 7: Immagini delle piccole strutture presenti all'interno del lotto

Si segnala, inoltre, all'interno della particella catastale di riferimento, la presenza di una casupola, ad un piano fuori terra di circa 30 mq, localizzata quasi sul confine del lotto. Il manufatto, esternamente, appare in buone condizioni, con un rivestimento esterno in pietra e una gradinata ad angolo che ne consente l'accesso. Adiacente a tale struttura se ne trova un'altra, di altezza minore, realizzata in blocchi di cemento (vedi Fig. 7).

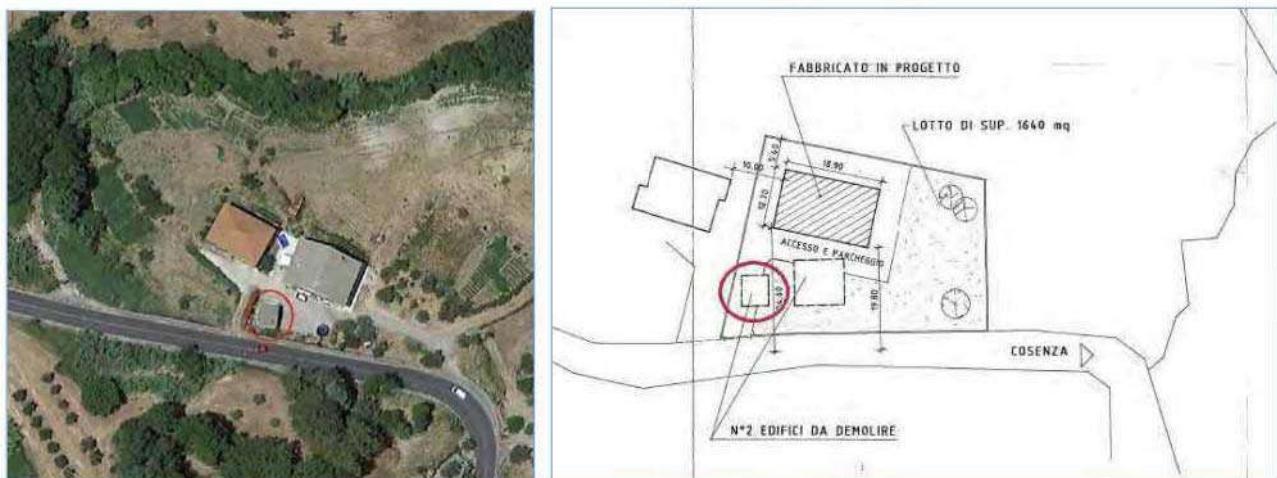
Fig. 8: Individuazione su ortofoto e su disegni di progetto delle piccole strutture situate all'interno del lotto

Lo studio della documentazione progettuale reperita presso l'U.T.C. del Comune di Mendicino, ha messo in luce che l'approvazione del fabbricato di maggiore consistenza è stata rilasciata anche in seguito alla demolizione di due fabbricati, di dimensioni minori, originariamente presenti sul terreno e dei quali il nuovo manufatto ha inglobato la cubatura. Da una sovrapposizione tra l'ortofoto e la planimetria generale del progetto depositato presso l'U.T.C. di Mendicino (*"Variante al progetto di demolizione e ricostruzione di un fabbricato rurale"*), risulta che il manufatto di Figura 7 coincide con uno dei due che si sarebbero dovuti demolire (Vedi Figura 8).

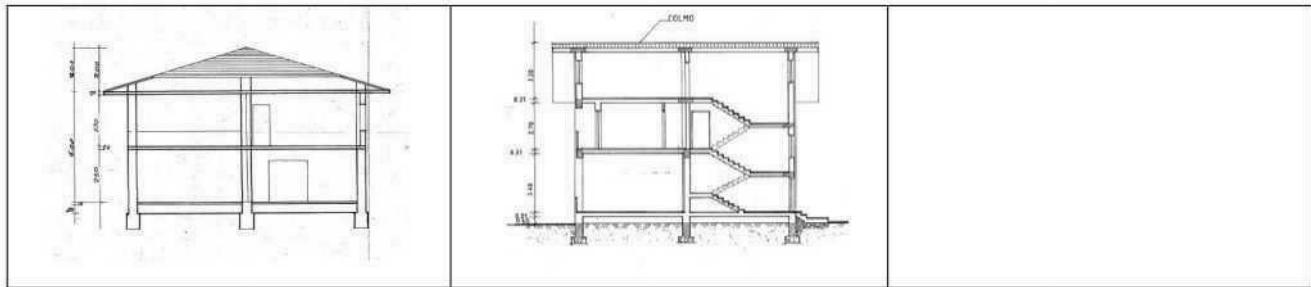
Tabella 3: Planimetrie della copertura e sezioni e planimetria del piano sottotetto allo stato attuale

Per quanto indicato nel precedente paragrafo è evidente come l'immobile in oggetto presenti molte difformità rispetto a quello definito nel progetto approvato con Concessione Edilizia n. 72/84.

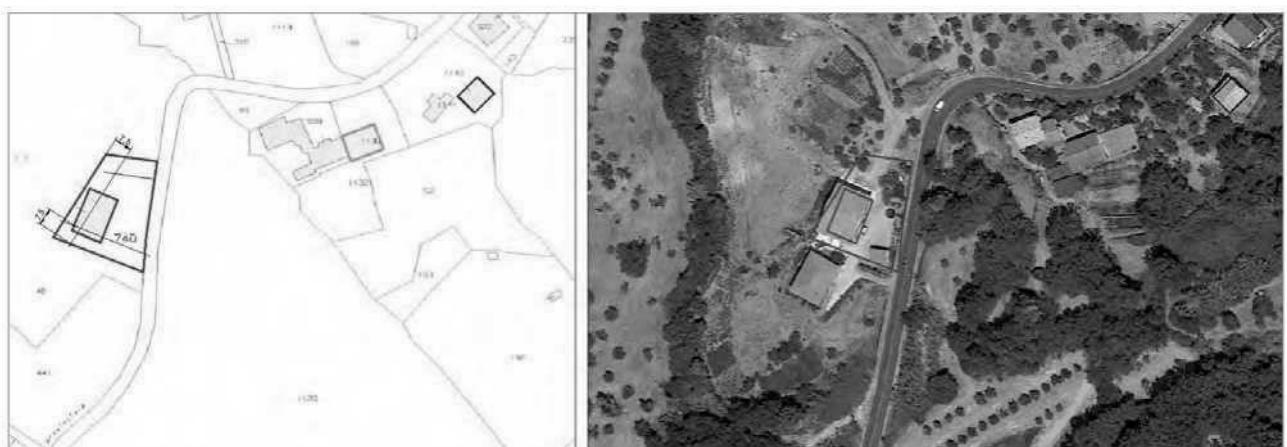
Fig. 9: Indicazione delle minime distanze dai confini (pari a 7,5 m) e sovrapposizione delle mappe catastali con l'ortofoto.

Nel caso di specie il fabbricato è stato edificato a meno di 3 m dal confine (Figura 9), pertanto, esso non risulta sanabile ai sensi dell'*art. 36 del D.P.R. 380/2001*, non essendo soddisfatto il principio della doppia conformità, sia, allo strumento vigente all'epoca del rilascio della concessione (Piano Regolatore Generale vigente nel 1984), sia, a quello vigente oggi (Piano Regolatore Generale ad oggi vigente, approvato con Decreto del Presidente della Regione Calabria n. 961 del 21.07.1986).

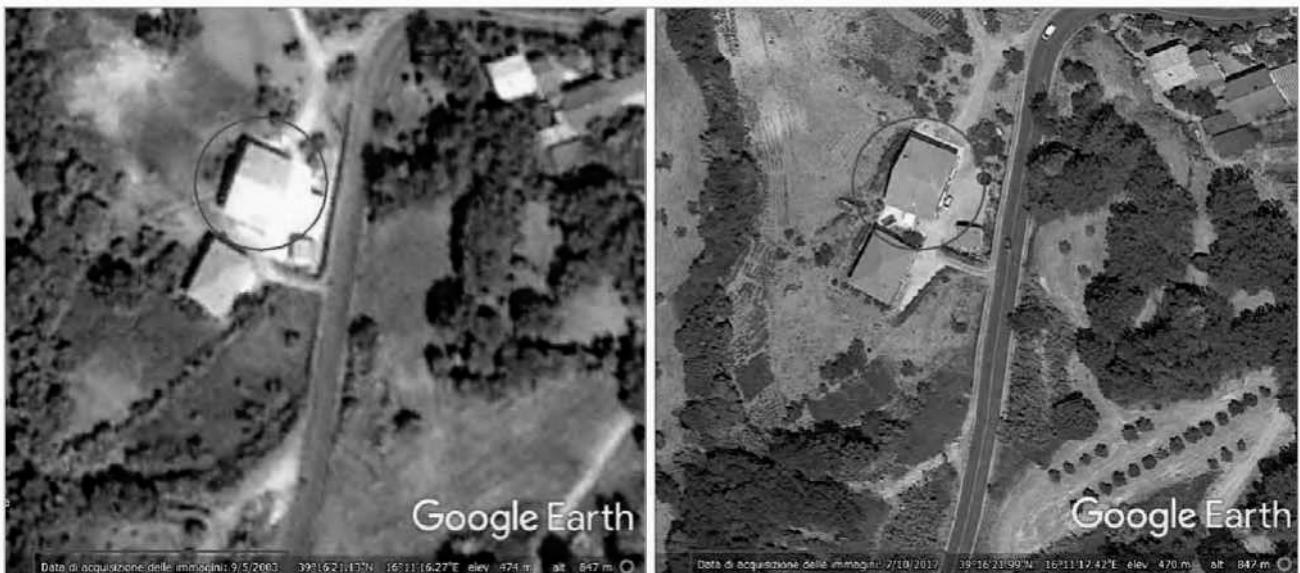
Fig. 10: Immagini acquisite da Google Earth: l'immagine a sinistra è stata acquisita il 9 maggio 2003, mentre quella a destra il 2 ottobre 2017.

La *condizione b)* risulta verificata in quanto l'immobile risulta essere stato terminato prima del 31.03.2003. Esso infatti risulta inserito in mappa nel 2000 e da intervista all'esecutato esso risulta terminato nel 1995. Inoltre grazie all'ausilio del software Google Earth Pro, si è potuto visionare un'ortofoto dell'area oggetto di indagine risalente al 9 maggio 2003. In tale immagine scattata 39 giorni dopo il 31 marzo si può chiaramente osservare che l'immobile è nelle stesse odiene condizioni, e non vi sono segni di cantiere.

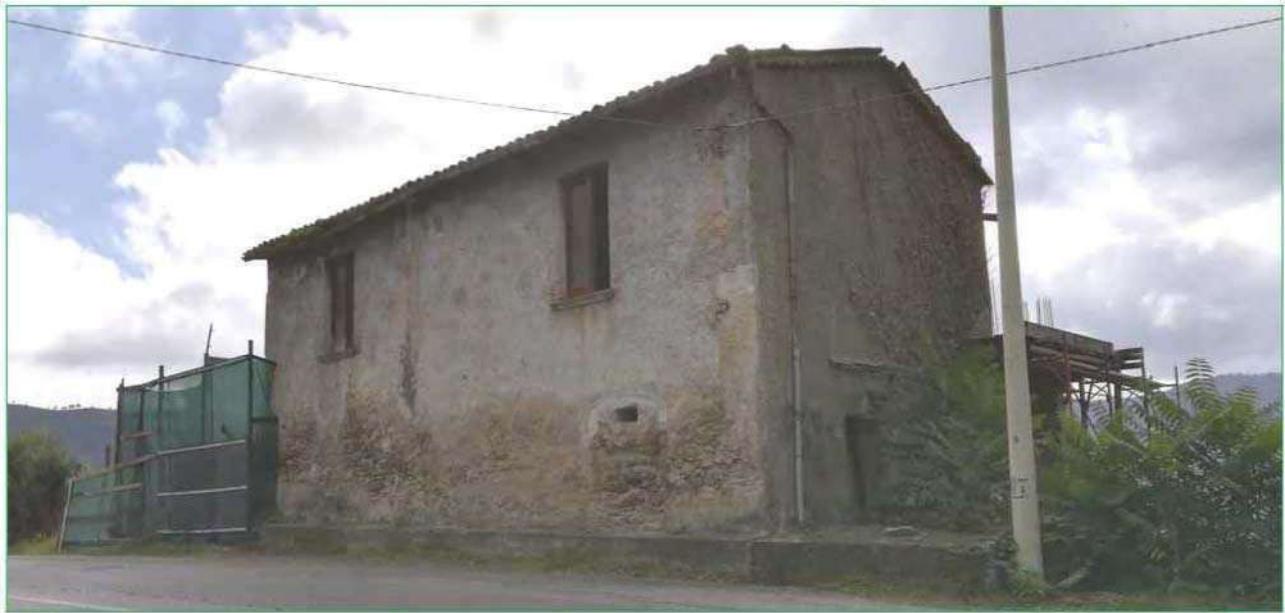
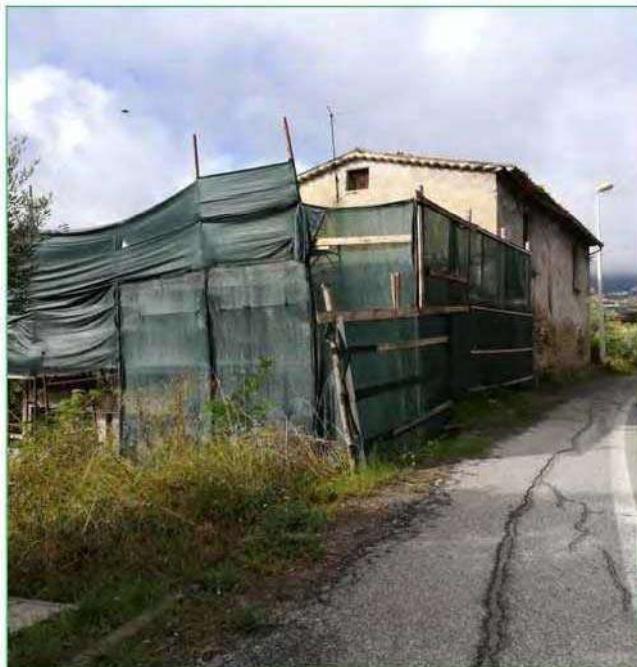
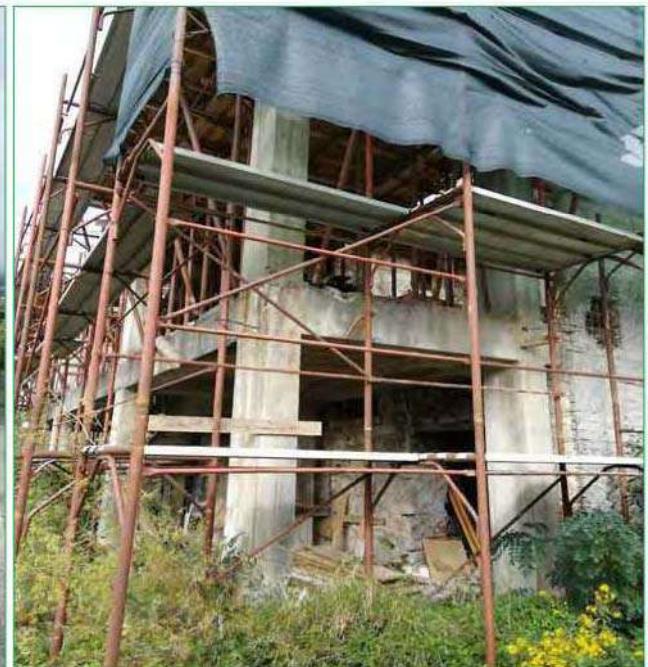
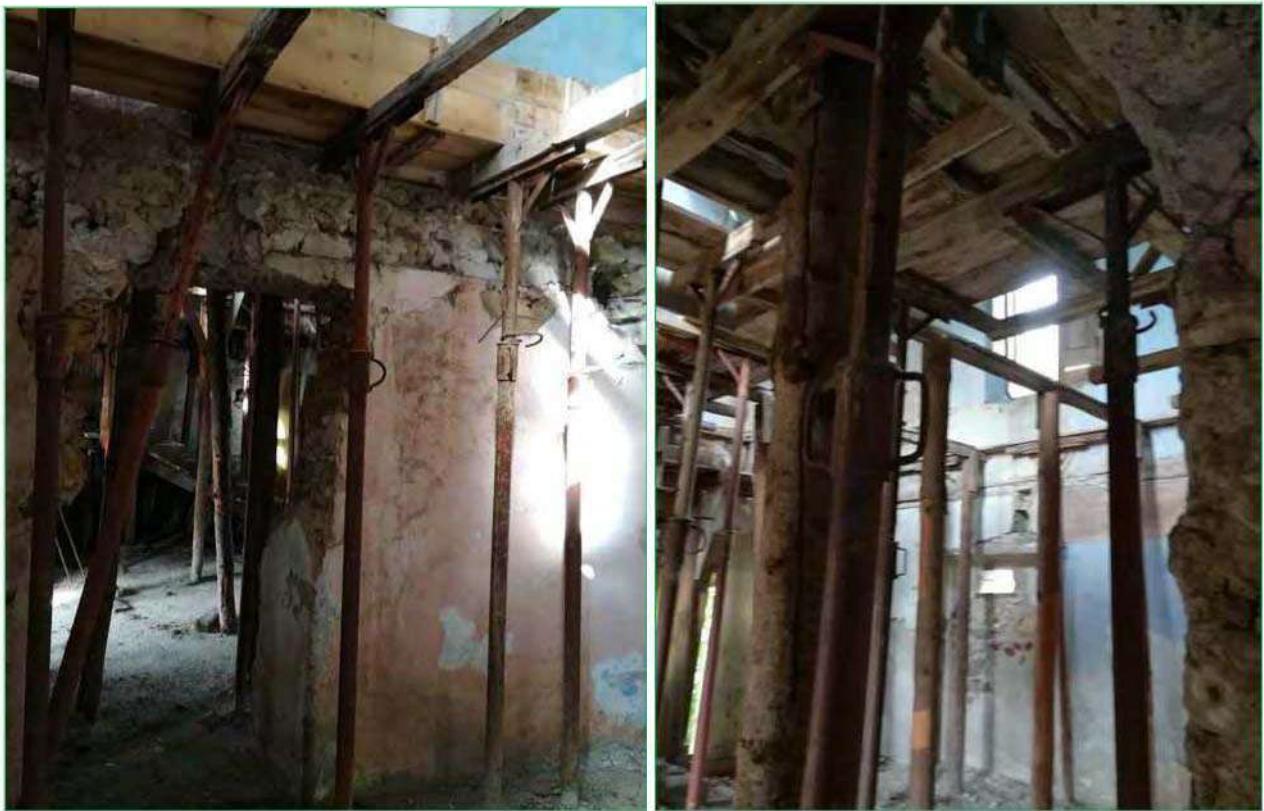
Fig. 134: Immagini della struttura in c.a. con sospensione dei lavori e dell'interno dell'immobile

Si tratta di un fabbricato (particelle 401 e 76), circondato su tre lati da terreni (particelle 367, 369 e 370). Esso, è caratterizzato da un piano seminterrato, piano terra, piano primo e sottotetto non praticabile. La struttura portante è in muratura di pietra e gli orizzontamenti sono in parte in c.a. e in parte in legno, questi ultimi particolarmente fatiscenti e parzialmente crollati.

A tal proposito si evidenza che la struttura in muratura portante è fatiscente e presenta profonde lesioni e gravi segni di degrado strutturale. All'interno sono visibili interventi di sostituzione di alcuni solai con variazione di quota degli stessi.

Adiacente al fabbricato in muratura si trova una struttura in cemento armato, in fase di realizzazione, sulla quale grava una ordinanza di sospensione dei lavori da parte del Comune per avere eseguito le opere senza alcun atto autorizzativo.

I terreni situati su tre lati del fabbricato, che formano una sorta di cortile esterno si trovano anch'essi in una situazione di degrado e di abbandono e sono caratterizzati dalla presenza di una folta vegetazione.

Lo stato di degrado in cui versa il fabbricato, tra cui il crollo di parti di elementi strutturali portanti e di collegamento, e la presenza di impalcatura e puntelli per i lavori in corso, rendono inaccessibili tutti i piani, e, pertanto, non è stato possibile effettuare un rilievo geometrico dettagliato dell'immobile; pertanto si sono rilevate solo le dimensioni principali del manufatto.

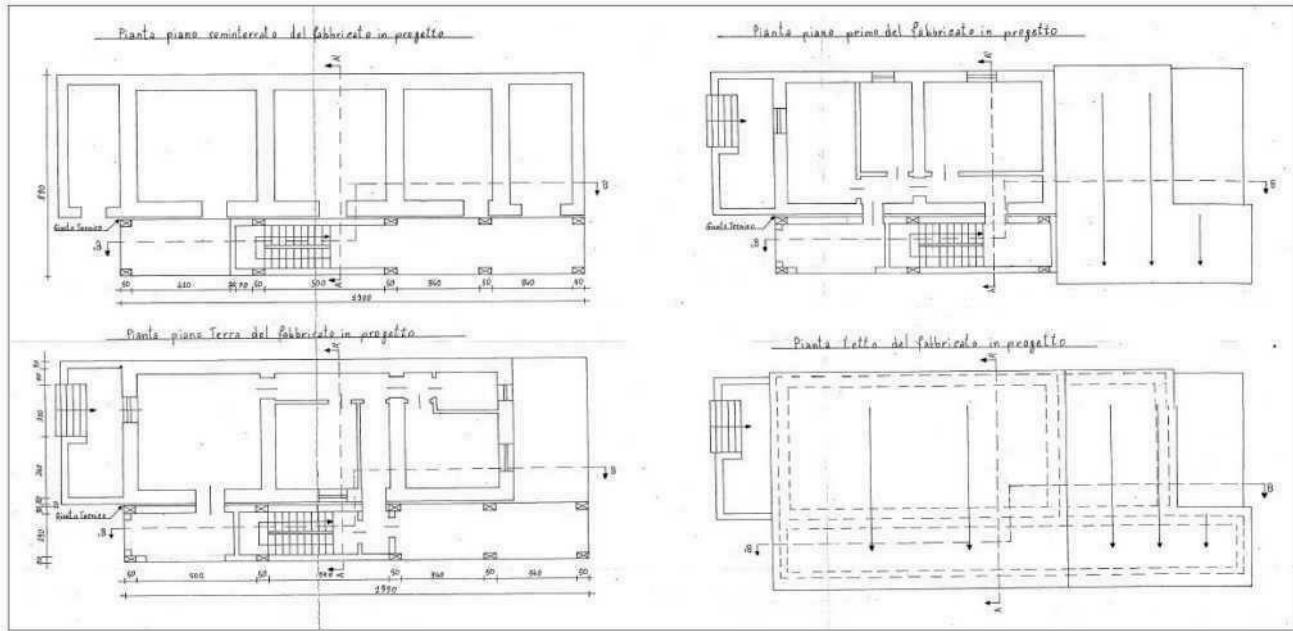
Fig. 145: Planimetrie di progetto del fabbricato censito catastalmente al foglio 8, particelle 401 e 76

Relativamente alle planimetrie dei vari piani si è consultato il progetto presentato al Comune di Mendicino, avente ad oggetto la *“Ristrutturazione di un fabbricato esistente e costruzione di un portico in aderenza in località Tivolille del Comune di Mendicino”*. Il progetto prevedeva, oltre al risanamento igienico ed all'adeguamento sismico della porzione di fabbricato esistente, la costruzione di un porticato in c.a. per la realizzazione delle scale e dei disimpegni dei vani abitabili, intercomunicanti tra di loro.

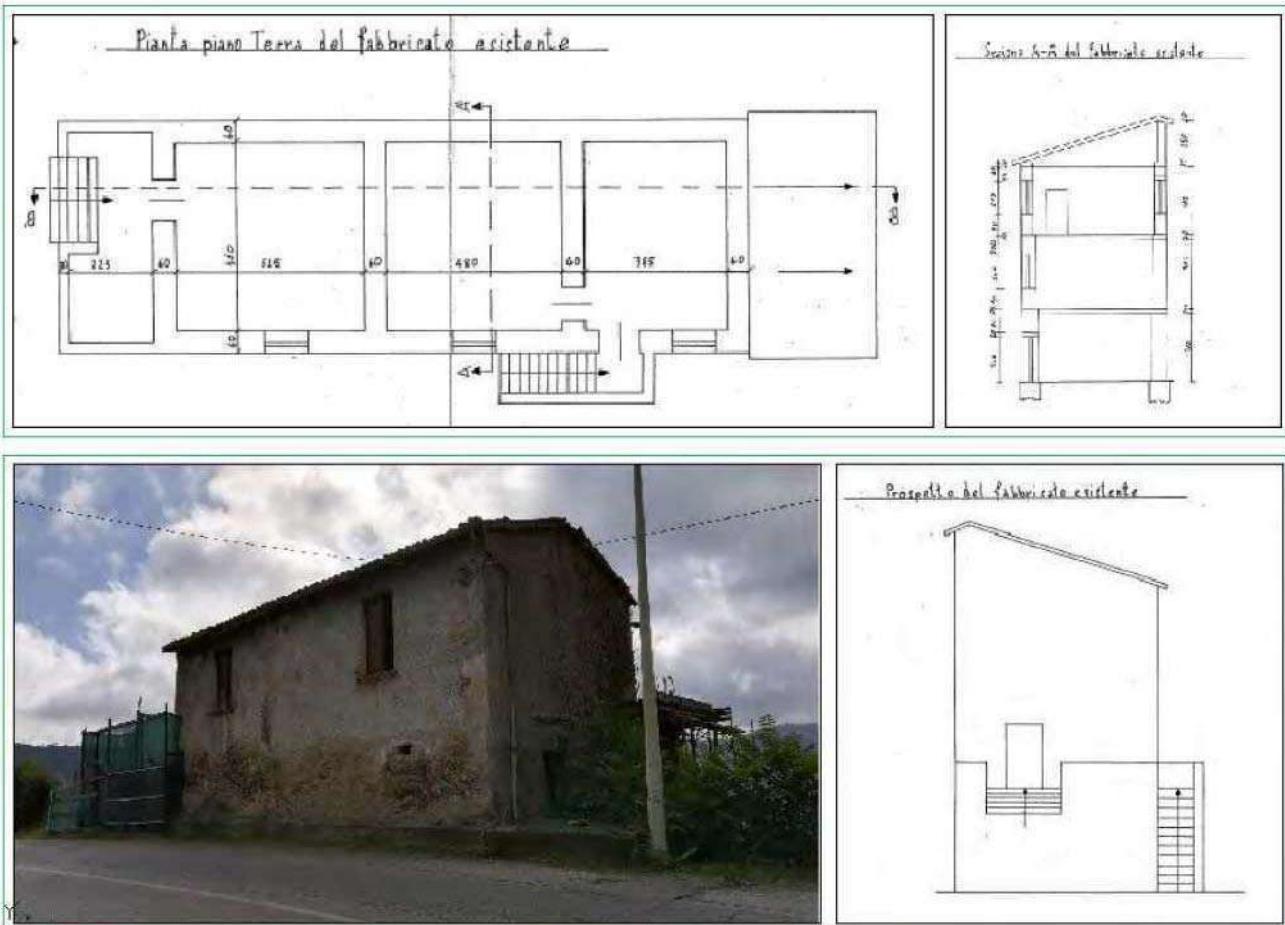
Fig. 156: Elaborati grafici estratti dal progetto “Ristrutturazione di un fabbricato esistente e costruzione di un portico in aderenza in località Tivolille del Comune di Mendicino” e fotografia del fabbricato allo stato attuale

Visto lo stato di degrado in cui versa il fabbricato e l'impossibilità di accedere a tutti i piani non è stato possibile confrontare in maniera dettagliata le planimetrie riportate in progetto con quelle dello stato attuale, ma a seguito dei sopralluoghi effettuati, si sono rilevate alcune discordanze tra lo stato reale dei luoghi per come appare oggi e quanto riportato negli elaborati grafici dello "stato attuale" del suddetto progetto, come si evince nelle seguenti immagini.

Analizzando infatti le immagini riportate nella Fig. 15 è evidente come non vi sia conformità tra il reale stato dei luoghi (riportato nella fotografia) e gli elaborati grafici che rappresentano la sezione A-A e il prospetto del fabbricato esistente. Le principali difformità riguardano la diversa forma della copertura e la diversa altezza del piano sottotetto.

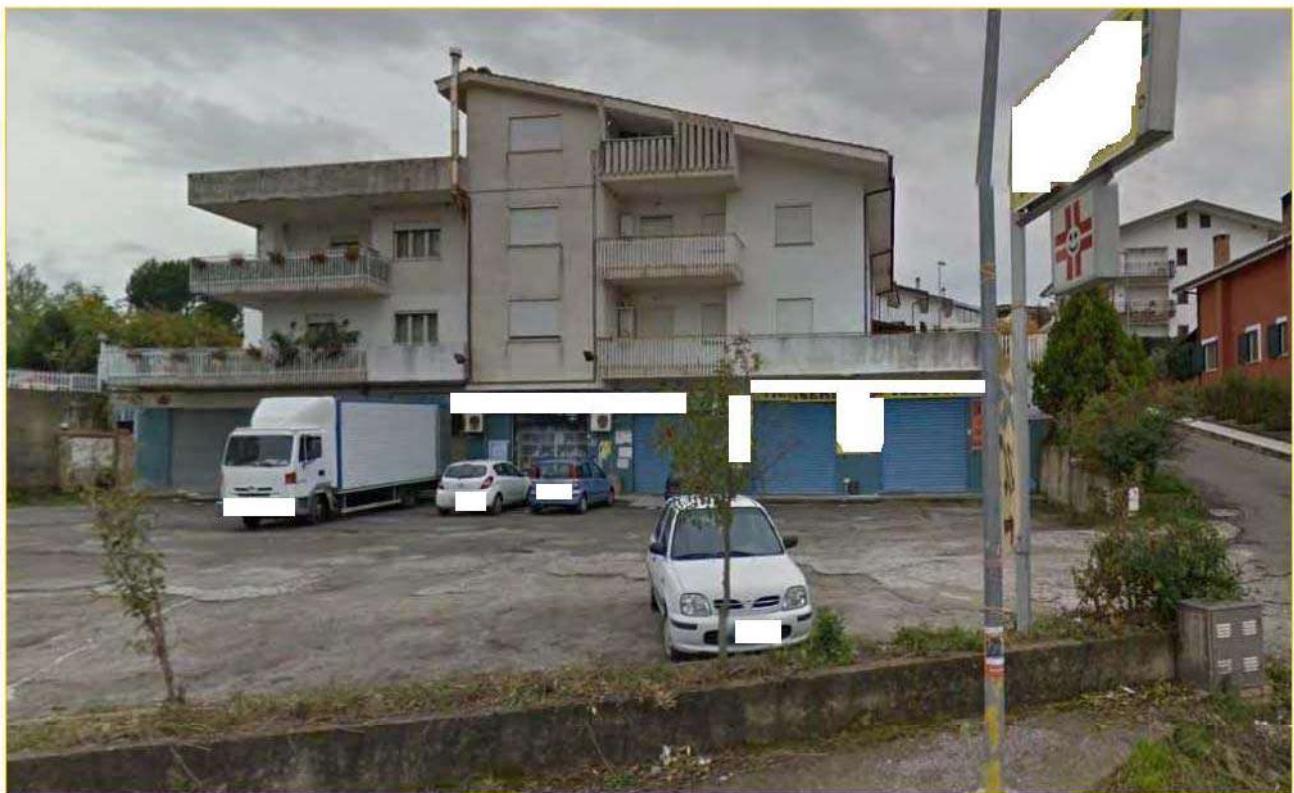
Fig. 20: Immagine del fabbricato dall'esterno (Fonte: Google maps)

Il fabbricato appare essere in buone condizioni, vista anche la recente costruzione, e si trova in una zona residenziale poco distante dal centro cittadino e vicina ad una serie di attività commerciali.

L'edificio è costituito da tre piani fuori terra oltre al piano sottotetto ed ha una conformazione a mezza costa. Al piano seminterrato si trovano alcuni magazzini adibiti ad attività commerciali che si affacciano su un grande piazzale sulla strada provinciale, mentre ai piani superiori si trovano immobili destinati a civili abitazioni e uffici ai quali si accede dalla Via Martin Luther King.

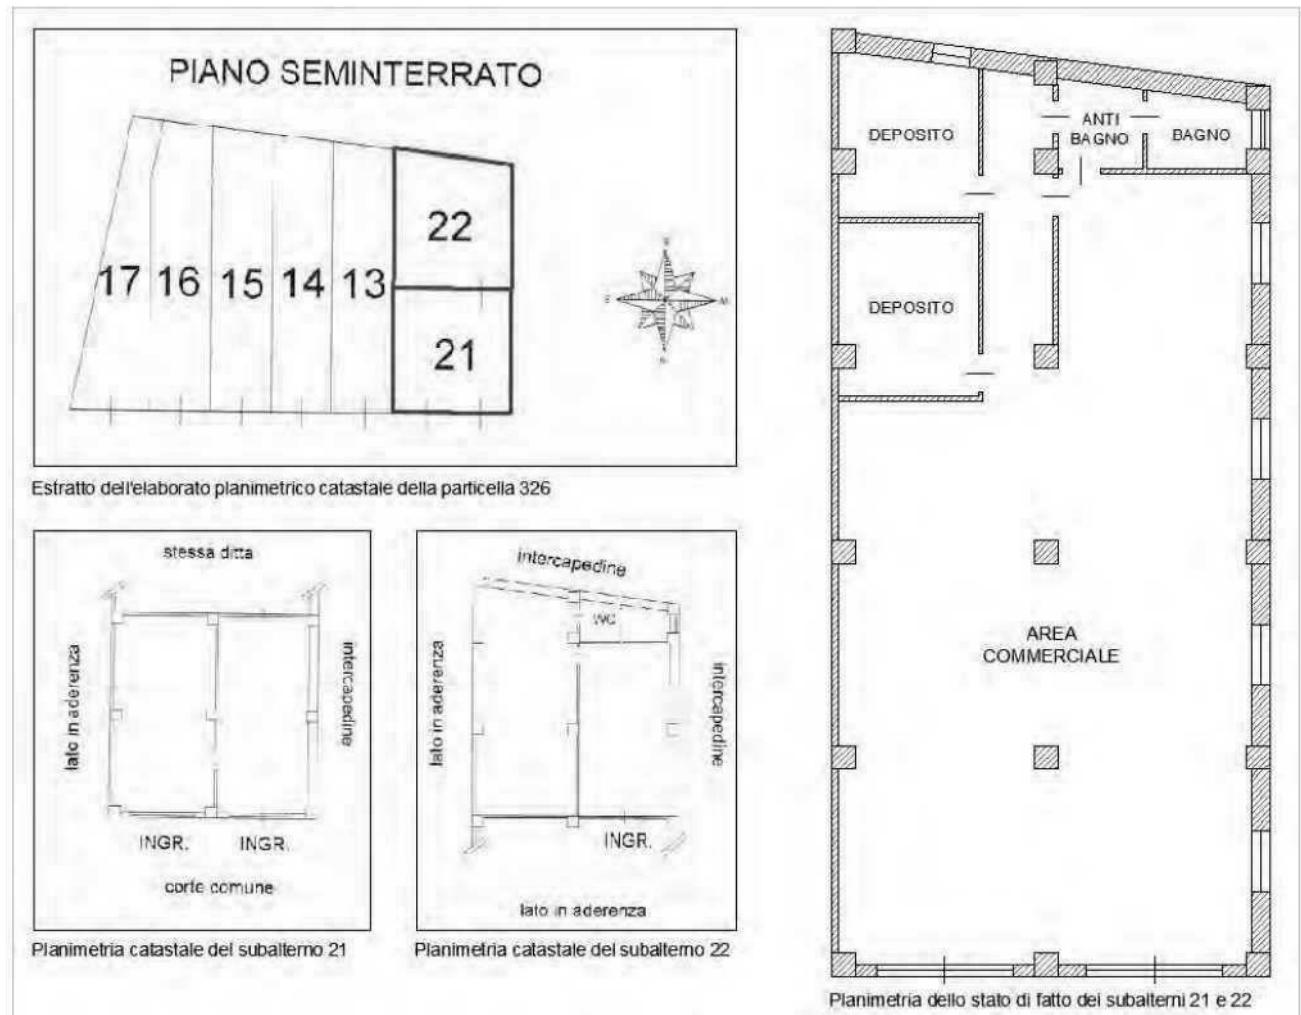
Fig.21: Planimetrie catastali e dello stato di fatto degli immobili censiti al foglio 11, part. 326, sub 21 e 22

I locali oggetto di pignoramento sono due immobili catastalmente distinti e confinanti ma che allo stato attuale costituiscono un unico magazzino adibito ad attività commerciale. Si tratta infatti di un ambiente di circa 125 mq con un disimpegno che porta a due vani di circa 10 mq ciascuno e ad un bagno con antibagno. L'accesso ai locali è costituito da due grandi porte finestrate ad un'anta apribile, situate nelle pareti esposte a Nord. Le pareti esposte ad Ovest sono cieche, essendo confinanti con altri immobili, mentre le pareti esposte a Est presentano alcune finestre localizzate

Dall'analisi della documentazione censuaria si è evidenziata la presenza di alcune difformità tra le planimetrie catastali e lo stato dei luoghi. Tali difformità riguardano una diversa distribuzione interna dei locali.

Si sottolinea, tuttavia che dallo studio della documentazione esaminata, il solo immobile da destinare a locale commerciale sarebbe dovuto essere quello identificato al subalterno 21, essendo quest'ultimo classificato con la categoria catastale C/1. Invece, l'immobile retrostante, identificato al subalterno 22 e classificato con la categoria catastale C/2, sarebbe dovuto essere un deposito.
