**EcoHouse** studio  
servizi per l'ingegneria

**CONSULENZA TECNICA D'UFFICIO NELLA  
ESECUZIONE IMMOBILIARE N.R.G.E.I. 217/2017**

ELABORATO:	
Relazione di Perizia Tecnica d'Ufficio	
TAVOLA N°	DATA:
	Febbraio 2019
SCALA:	-

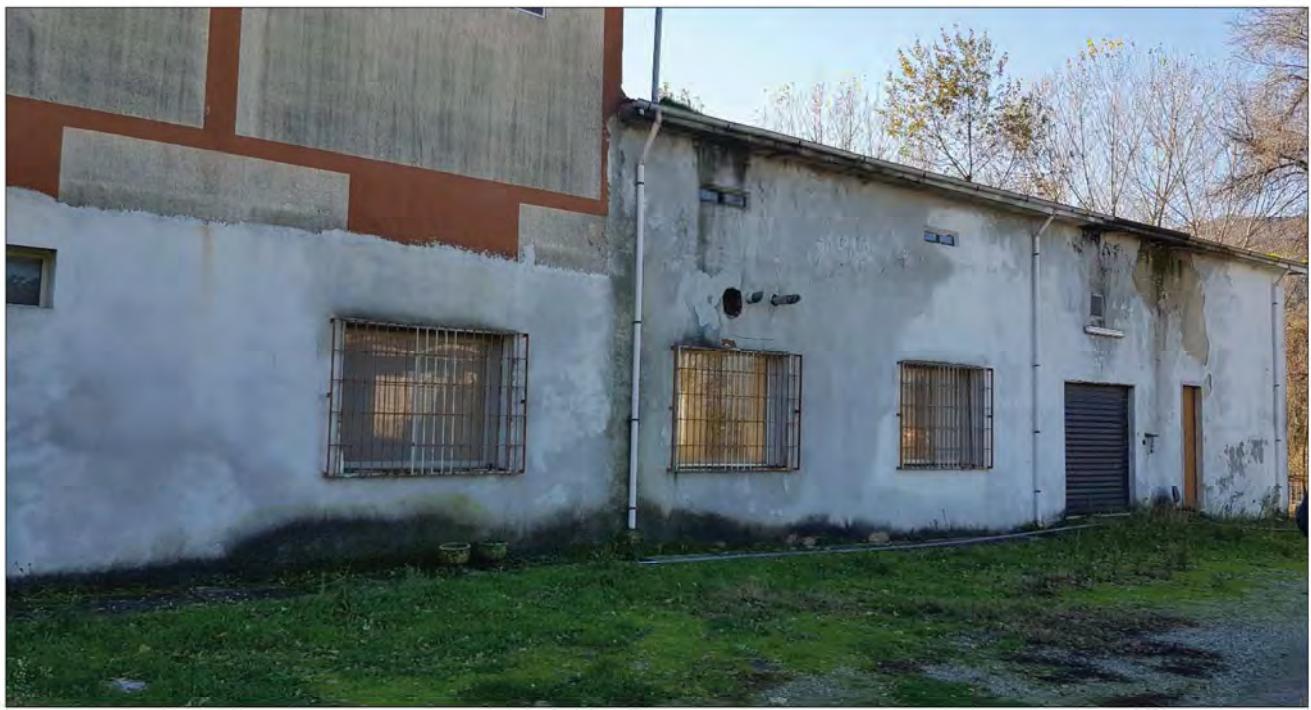
Fig. 4 – Foto Esterni Sub 3

Esternamente, l'immobile si presenta in pieno stato di abbandono e di degrado, con chiari segni di decadimento per vetustà. Si riscontrano distacchi di intonaco evidenti e segni di deterioramento per presenza di umidità e muffa. Alcuni degli accessi risultano murati, così come alcune aperture in prospetto.

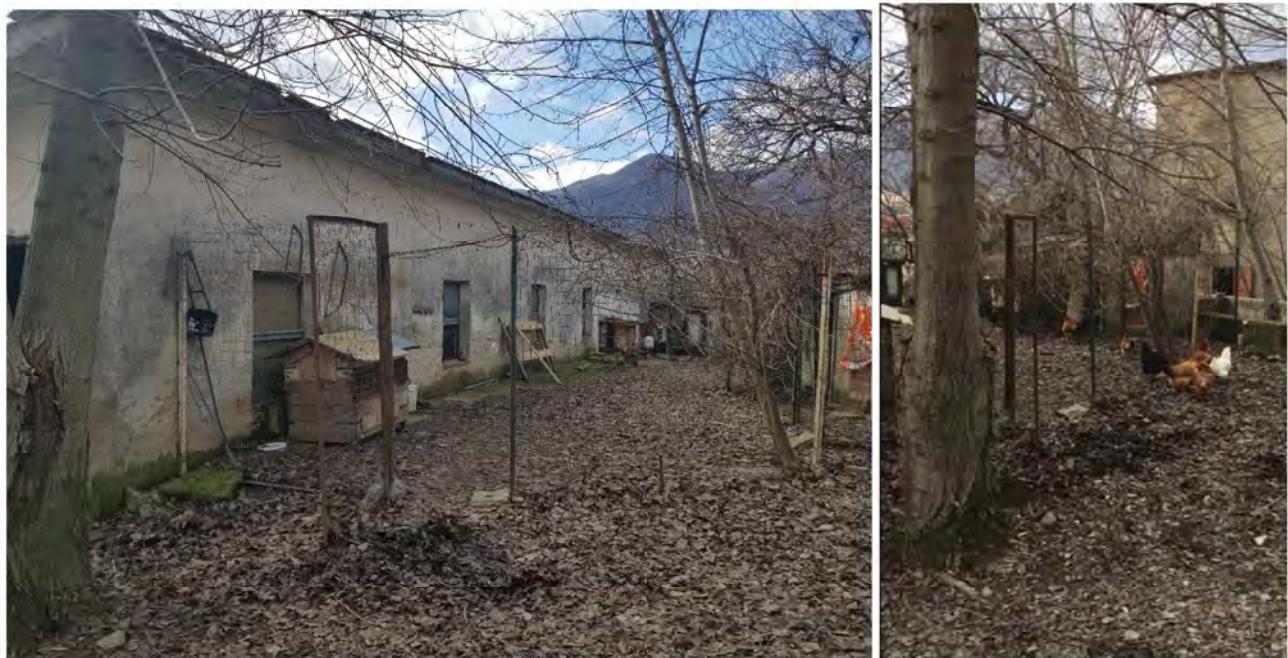
Fig. 7 – Area di pertinenza sub 2

situazione è riscontrabile all'interno dell'immobile, in quanto, gli stessi volatili ne occupano lo spazio usufruibile e non ne consentono il libero e sicuro accesso.

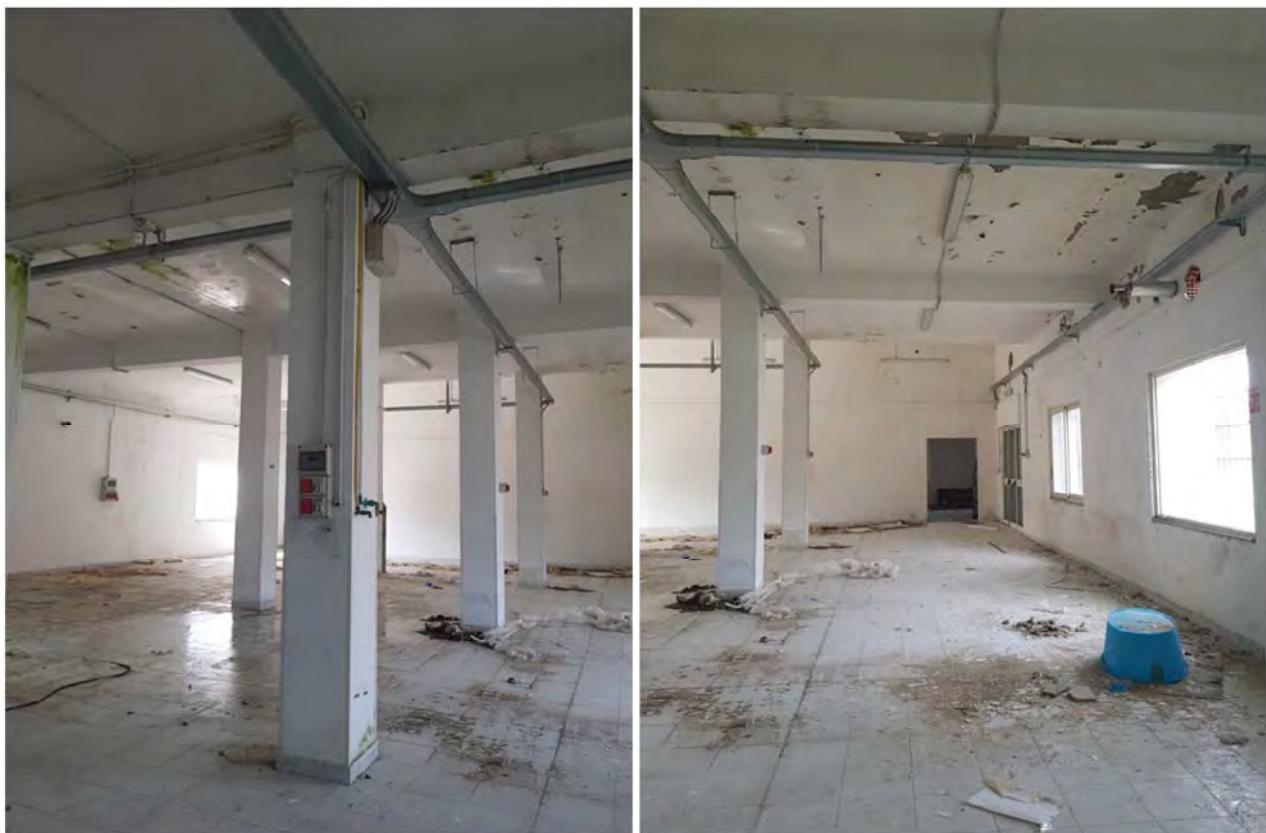
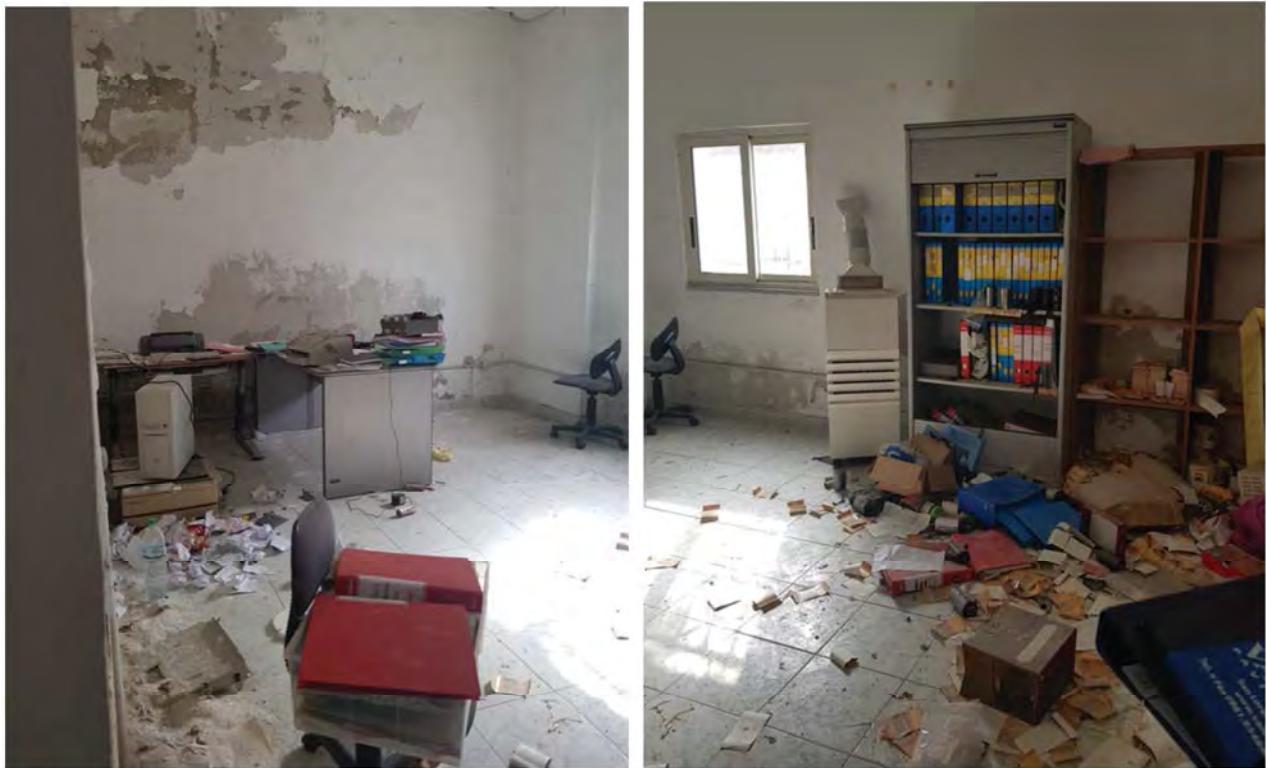
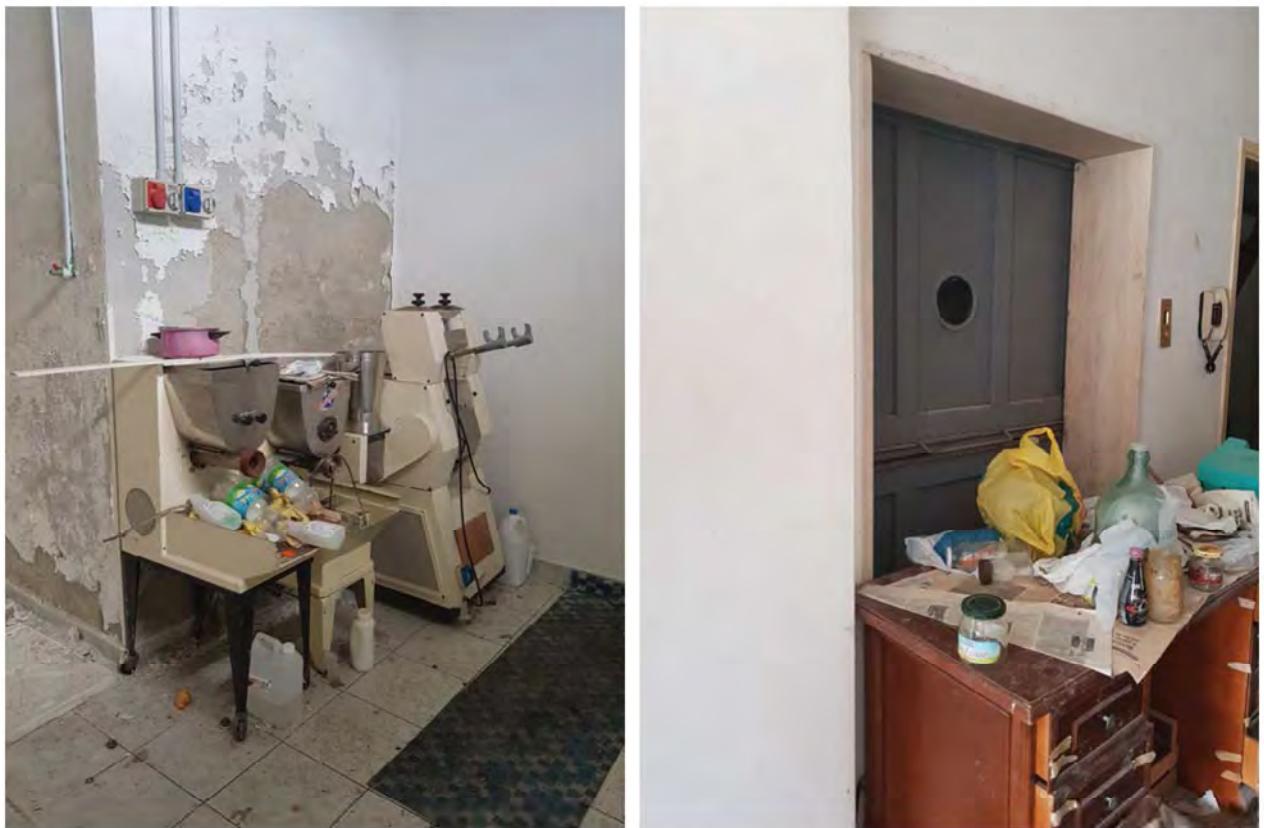
Fig. 9 – Foto degli interni

Internamente, le sale descritte in progetto, destinate alle operazioni specifiche di macellazione, conservazione, stagionatura e simili della carne, non risultano adeguate ad espletare tali funzioni, poiché soggette a un alto tasso di degrado e pessime condizioni di abbandono manutentivo.

Inoltre, alcuni vani risultano occupati da oggetti di diversa natura, depositati e abbandonati.

Internamente, le sale descritte in progetto, destinate alle operazioni specifiche di macellazione, conservazione, stagionatura e simili della carne, non risultano adeguate ad espletare tali funzioni, poiché soggette a un alto tasso di degrado e pessime condizioni di abbandono manutentivo.

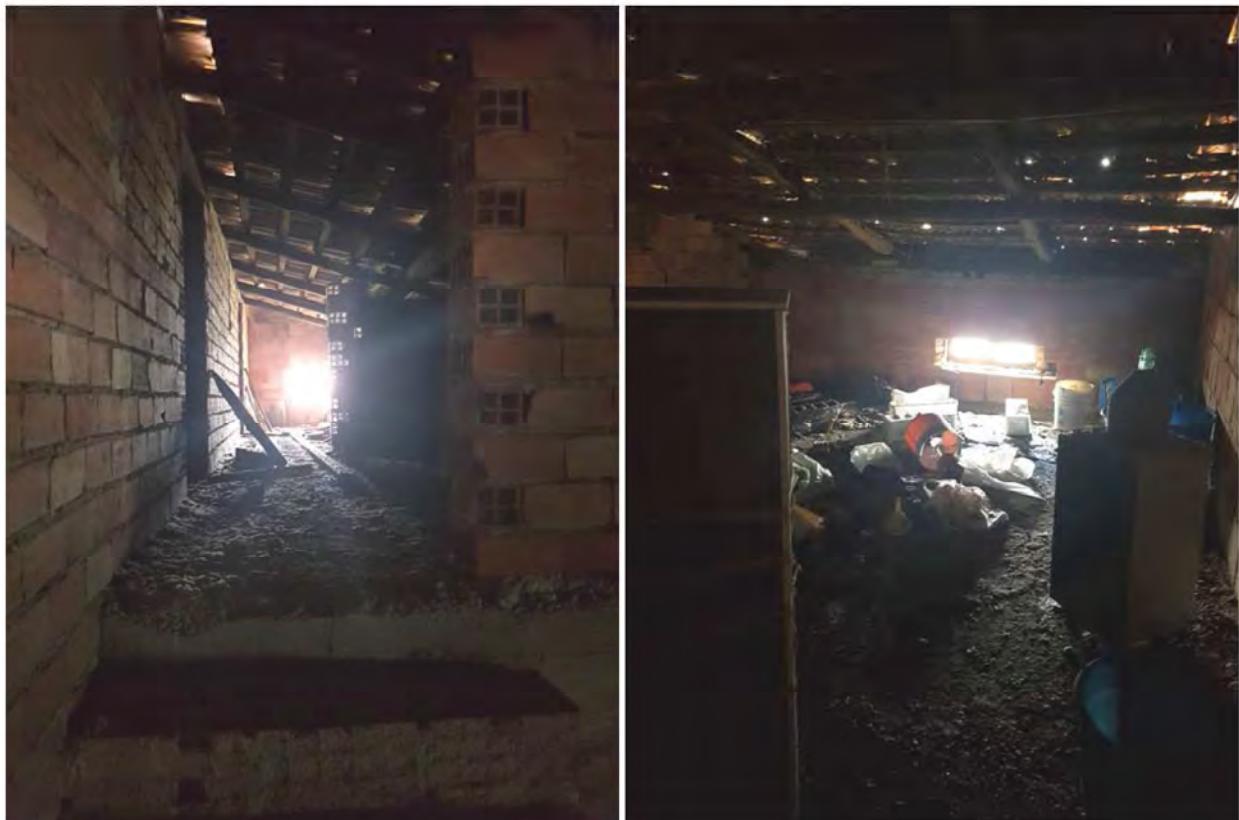
*Fig. 10 – Foto degli interni-Piano Primo*

Il piano primo, in progetto destinato a sala essiccazione e conservazione dei salumi, presenta, anch'esso, chiari segni di degrado, riscontrabili soprattutto nella copertura, costituita da travi in legno incassate nella muratura portante e sormontate da manto di tegole semplicemente inchiodato. Questa presenta crepe da cui si infiltra acqua e le stesse travi risultano deteriorate dall'esposizione continua a tali infiltrazioni. Anche qui, l'intervento manutentivo risulta praticamente inesistente.

Il piano primo, in progetto destinato a sala essiccazione e conservazione dei salumi, presenta, anch'esso, chiari segni di degrado, riscontrabili soprattutto nella copertura, costituita da travi in legno incassate nella muratura portante e sormontate da manto di tegole semplicemente inchiodato. Questa presenta crepe da cui si infiltra acqua e le stesse travi risultano deteriorate dall'esposizione continua a tali infiltrazioni. Alcuni ambienti di questo piano si trovano completamente allo stato rustico. Anche qui, l'intervento manutentivo risulta praticamente inesistente.

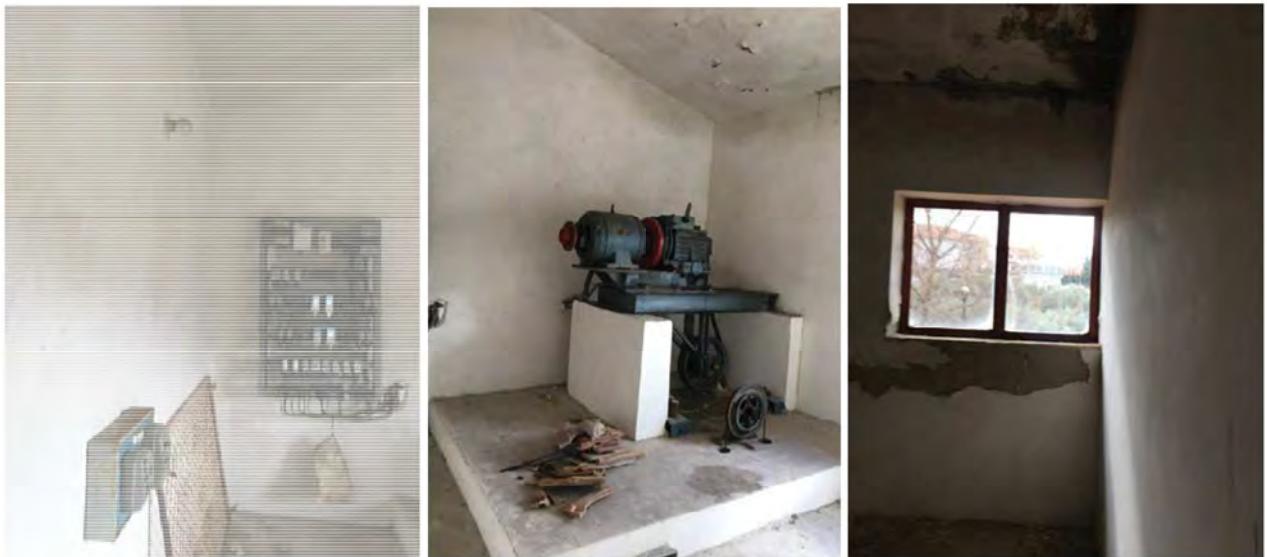
Fig. 11 – Foto degli interni - Locale tecnico elevatore

Il locale tecnico che ospita il motore dell'elevatore è accessibile dal piano primo, per mezzo di scala indipendente in metallo.

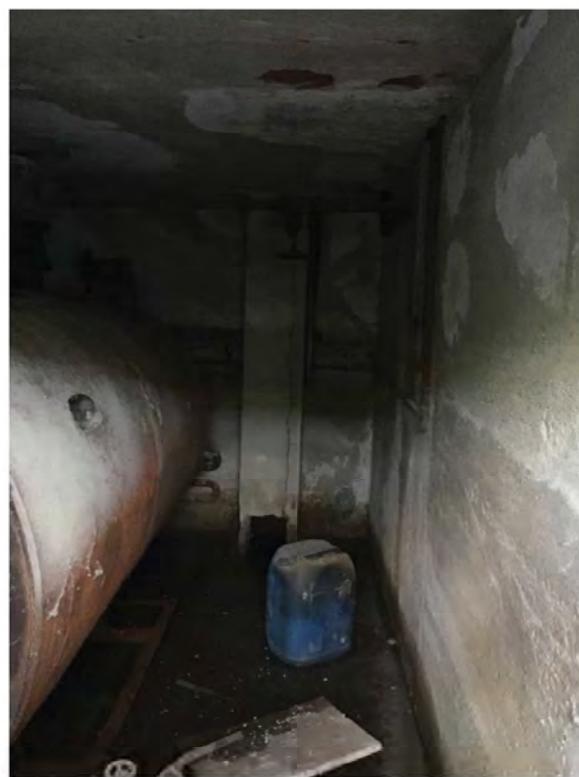
Fig. 11 – Particolare Sub 3 – Locale caldaia

L'accesso ai locali interrati non è stato possibile poiché questi presentavano allagamento per un livello di acqua di circa 60 cm. Il locale caldaia, invece, risulta in pieno stato di abbandono, con infiltrazioni di acqua evidenti, presenza di fogliame e detriti provenienti dall'esterno.

L'accesso ai locali interrati non è stato possibile poiché questi presentavano allagamento per un livello di acqua di circa 60 cm. Il locale caldaia, invece, risulta in pieno stato di abbandono, con infiltrazioni di acqua evidenti, presenza di fogliame e detriti provenienti dall'esterno.

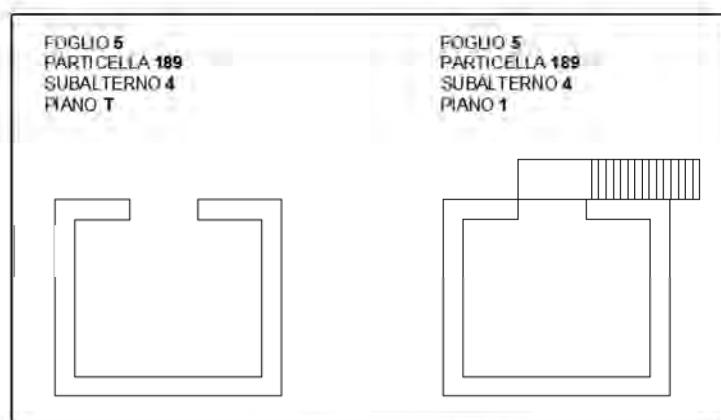
Fig. 12 – Planimetria Sub 4

Rispetto agli altri due immobili analizzati, la cabina, nonostante la cattiva manutenzione e lo stato di degrado dovuto alla presenza di pollame e volatili, presenta una struttura in discrete condizioni. È costituita da due piani, accessibili da due ingressi differenti, uno a piano terreno, uno al piano primo. L'accesso a questo avviene mediante una scala esterna in ferro, che l'unico elemento fortemente deteriorato e che non consente un accesso sicuro. Lo spazio interno non è stato ispezionabile poiché, come detto, vi è stata riscontrata presenza di volatili, per cui si è fatto fede alla planimetria catastale per le successive operazioni estimative.

L'immobile in esame è costituito da una cabina elettrica, la quale, rispetto agli altri due immobili analizzati, nonostante la cattiva manutenzione e lo stato di degrado dovuto alla presenza di pollame e volatili, presenta una struttura in discrete condizioni. Essa è costituita da due piani, accessibili da due ingressi differenti, uno a piano terreno, uno al piano primo. L'accesso al piano secondo questo avviene mediante una scala esterna in ferro, quest'ultima non in condizioni di utilizzo in sicurezza.

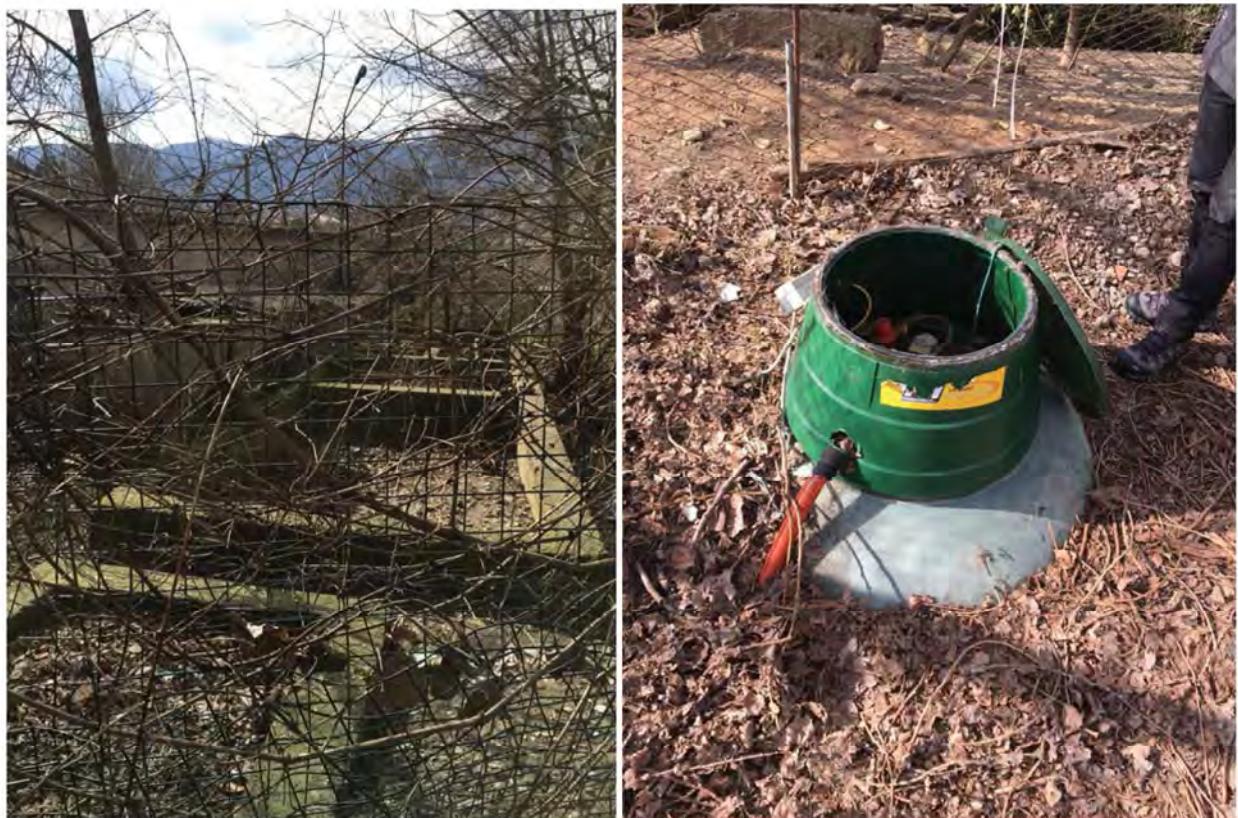
Fig. 12 – Vasche e strumentazione esterna

Nella restante area non occupata dagli immobili è stata rinvenuta la presenza di vasche di decantazione in calcestruzzo armato, una concimaia e un inceneritore, strutture di supporto all'attività del salumificio.

Sul posto, antistante il subalterno 3, si sono rinvenute alcune botole in metallo, probabilmente a copertura di pozzi, nonché una cisterna per il GPL interrata, che dalla lettura del manometro è risultata vuota.

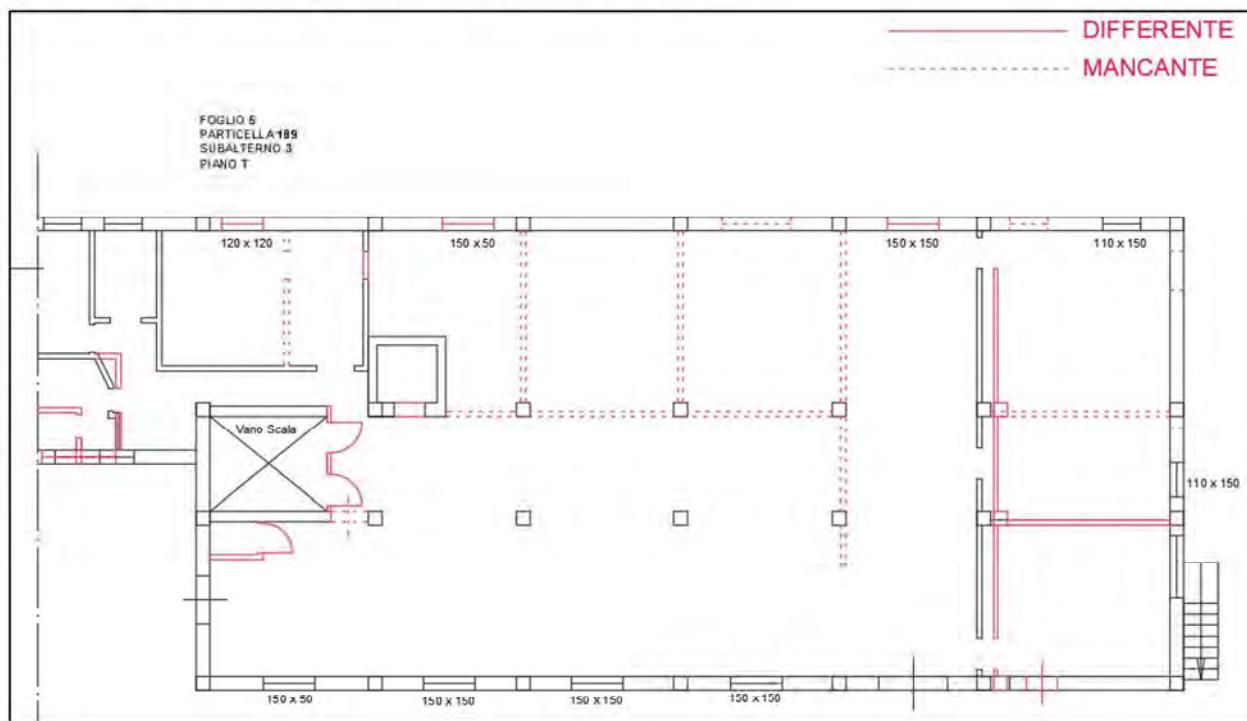
Fig. 13 – Planimetria incongruenze catastali Sub 3- Piano0

Lo studio della documentazione sopra citata ha messo in evidenza che gli immobili censiti al foglio 5, particella 189, sub 2, 3 e 4 del Comune di Marano Principato attestano alcune incongruenze tra la distribuzione planimetrica catastale e lo stato di fatto. In particolare, tali incongruenze sono state riscontrate ai piani primo, secondo e sottotetto dell’immobile *sub 3* e nelle aperture in prospetto del *sub 2*. Le incongruenze riguardano prettamente pareti divisorie interne regolarmente accatastate come presenti in progetto, ma non rinvenute nello stato di fatto e aperture in prospetto. Inoltre, il locale tecnico che serve i motori dell’elevatore, presenta una forma leggermente discordante da quella presente in progetto. Si riportano di seguito le differenze.

Le incongruenze riguardano prettamente pareti divisorie interne regolarmente accatastate come presenti in progetto, ma non rinvenute nello stato di fatto e aperture in prospetto. A tal proposito si rimanda alle figure 13, 14 e 15 e all'ALLEGATO 9.

Tali incongruenze catastali, di modesta entità, sono sanabili mediante una procedura “*docfa per errata rappresentazione*”. Poiché esse riguardano sia il Sub 2 che il Sub 3 è necessario avviare una procedura per ogni singolo immobile. Sul mercato dei professionisti della provincia di Cosenza ogni singola prestazione di questo tipo è valutabile in Euro 300,00 oltre oneri accessori come per legge ed oltre Euro 50,00 di spese di istruttoria da pagare presso l’Agenzia del Territorio. Pertanto trattandosi di due procedure distinte il costo sommario per la correzione delle predette incongruenze catastali è valutabile in circa Euro 600,00 oltre oneri e Euro 100,00 per spese di istruttoria.

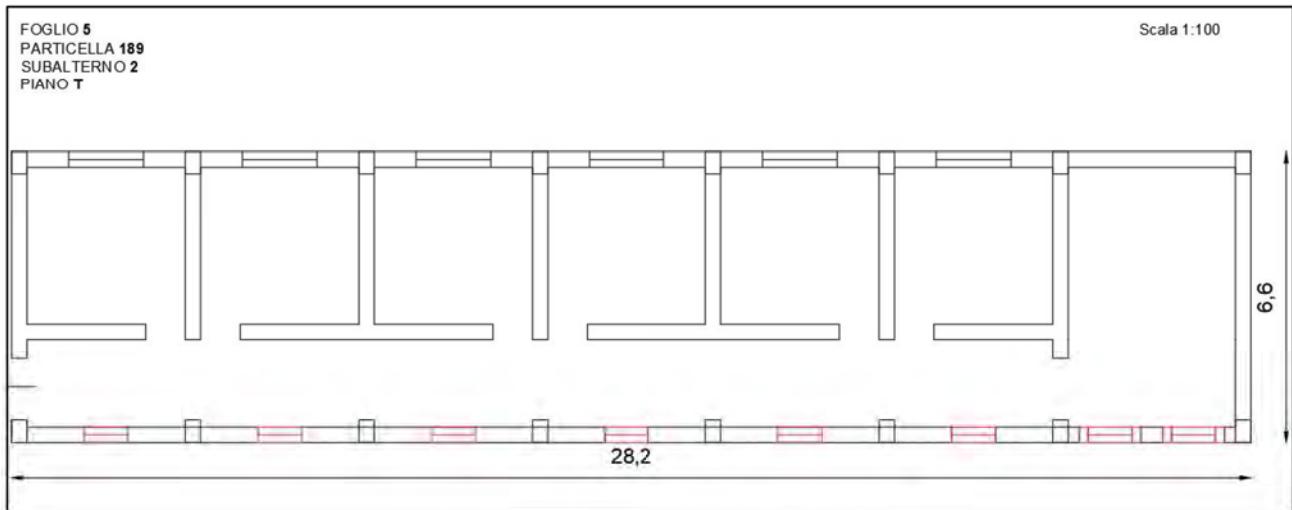
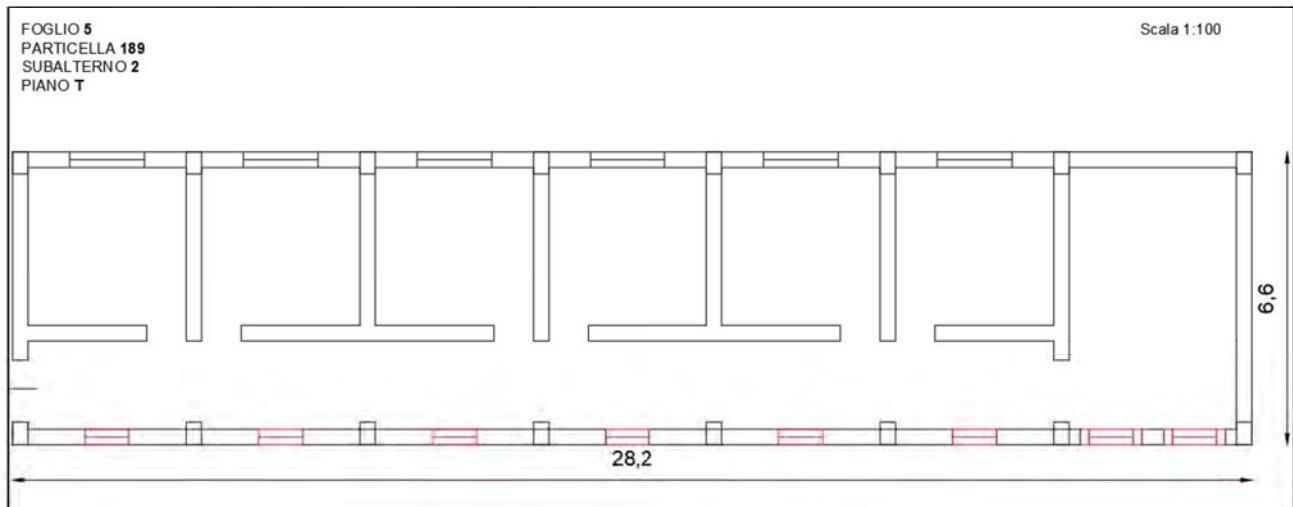
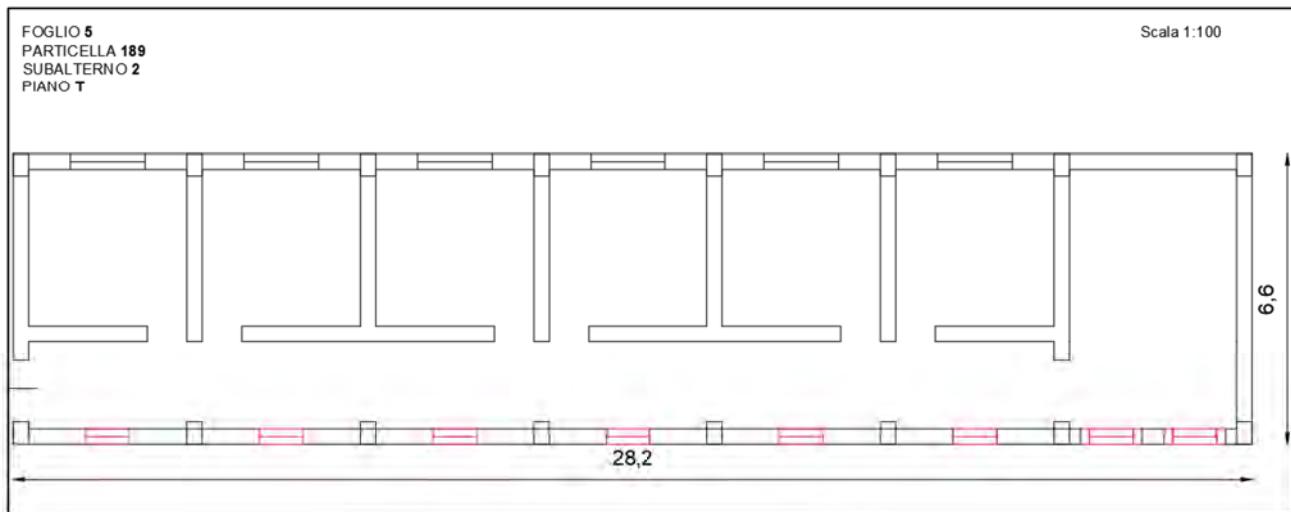
Fig. 20 – Difformità riscontrate nella stalla

Durante le operazioni peritali si sono riscontrate difformità riguardanti la diversa distribuzione e conformazione delle aperture del fabbricato.

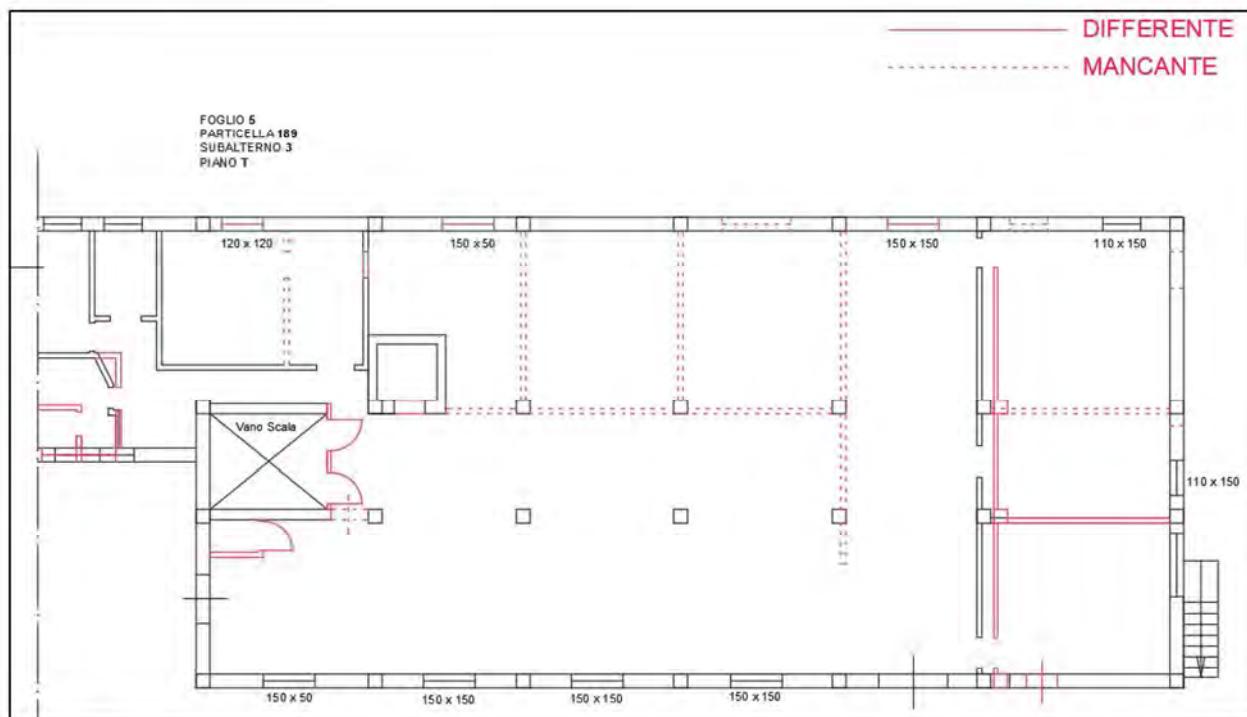
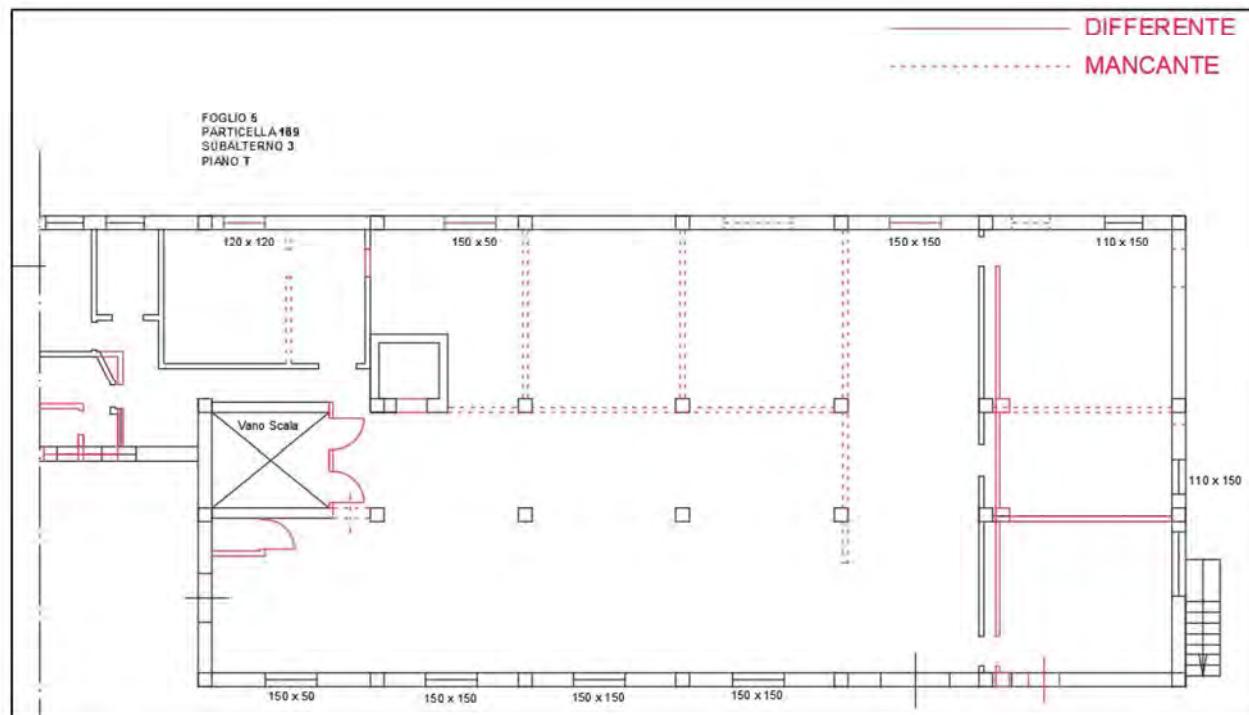
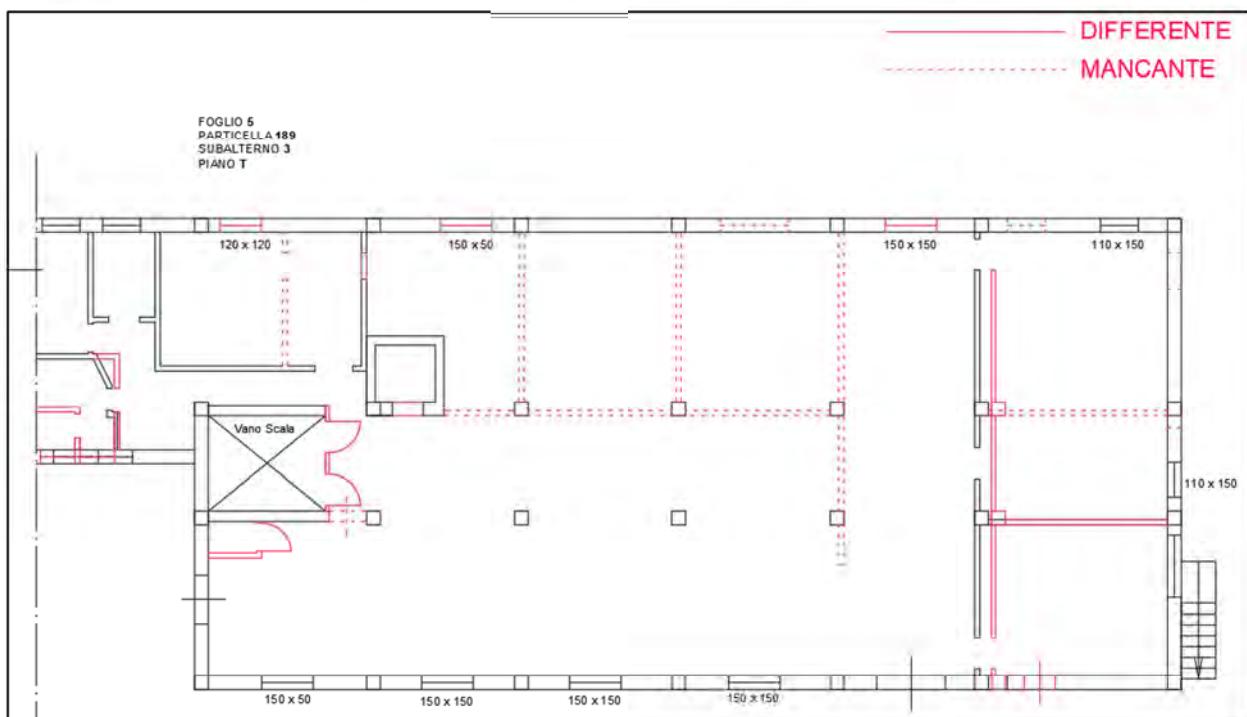
Fig. 22 – Planimetria piano terra - Difformità tra progetto in variante e stato di fatto rilevato durante il sopralluogo  
del 07.02.2019

- diversa distribuzione degli spazi interni;
- introduzione di un torrino sul tetto con funzione di vano tecnico ospitante il motore del montacarichi;

- diversa distribuzione degli spazi interni;
- introduzione di un torrino sul tetto con funzione di vano tecnico ospitante il motore del montacarichi;
- altezza dell'appendice adiacente l'immobile adibito ad abitazione superiore a quella di progetto di circa 60cm per un volume complessivo realizzato in più di circa 22 mc.
