TRIBUNALE DI COSENZA

RELAZIONE DI STIMA

Rende, 04.11.2025

l'esperto estimatore  
dott. ing. Francesco Mordente

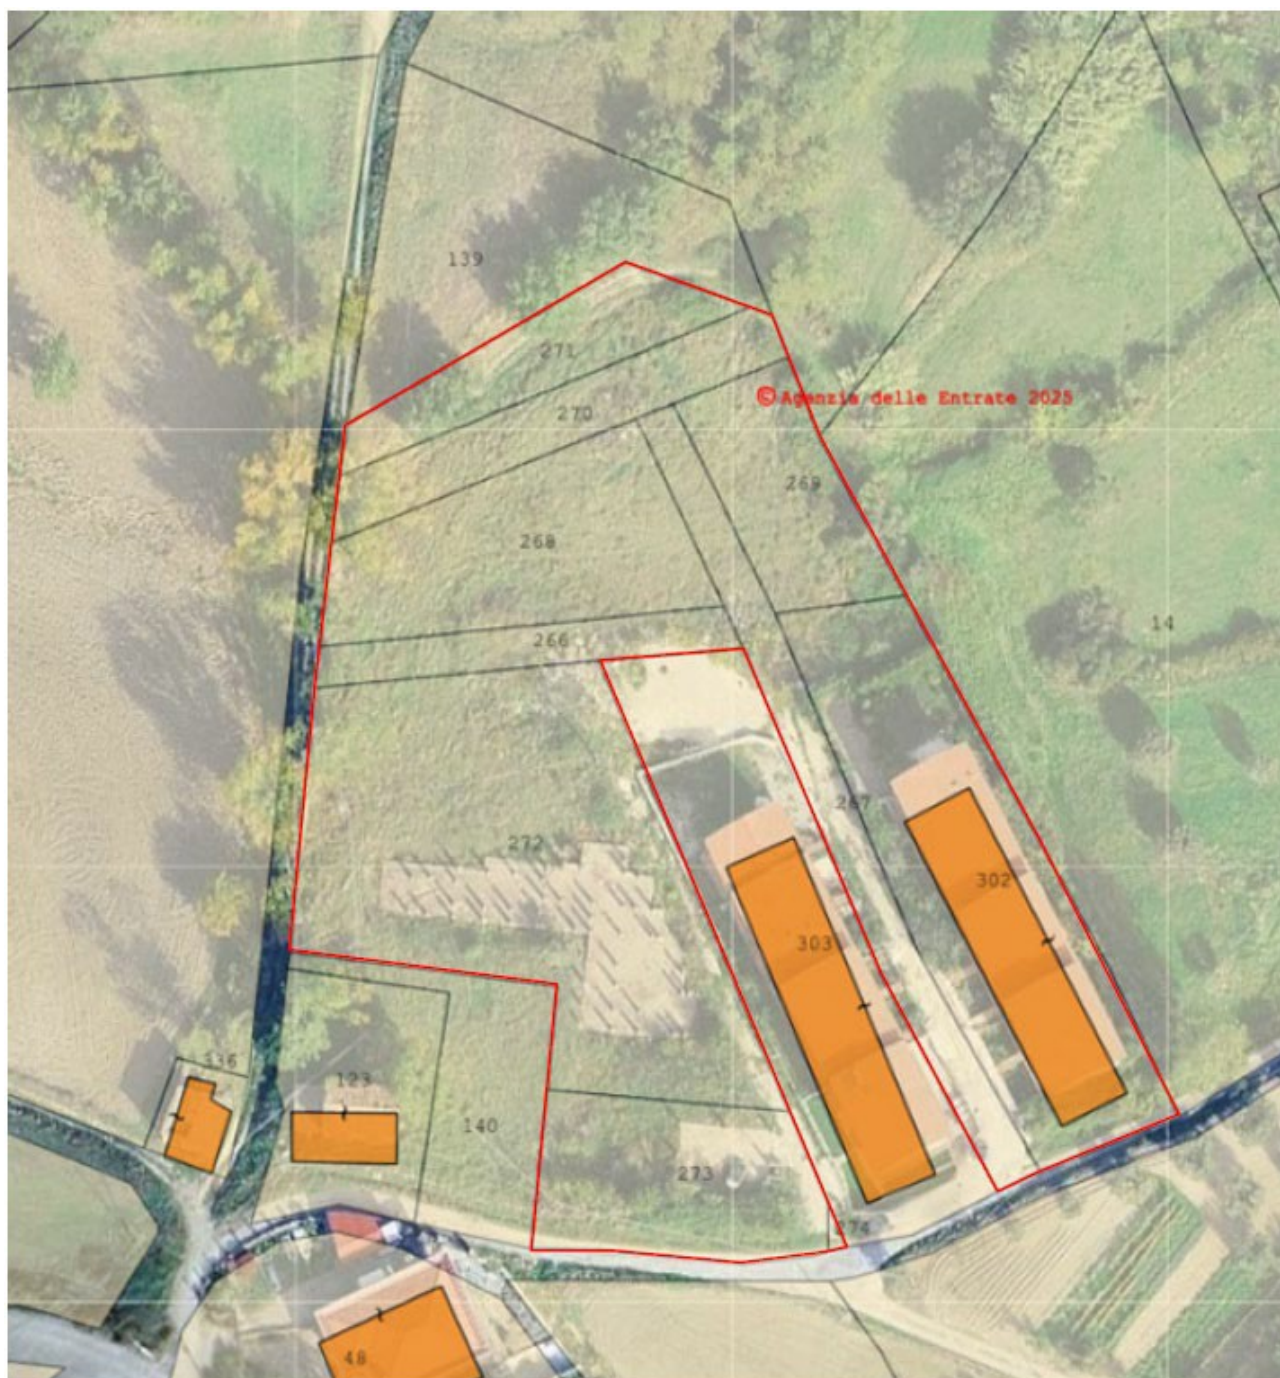
Figura 2: Individuazione dei beni: sovrapposizione catastale - foto satellitare.

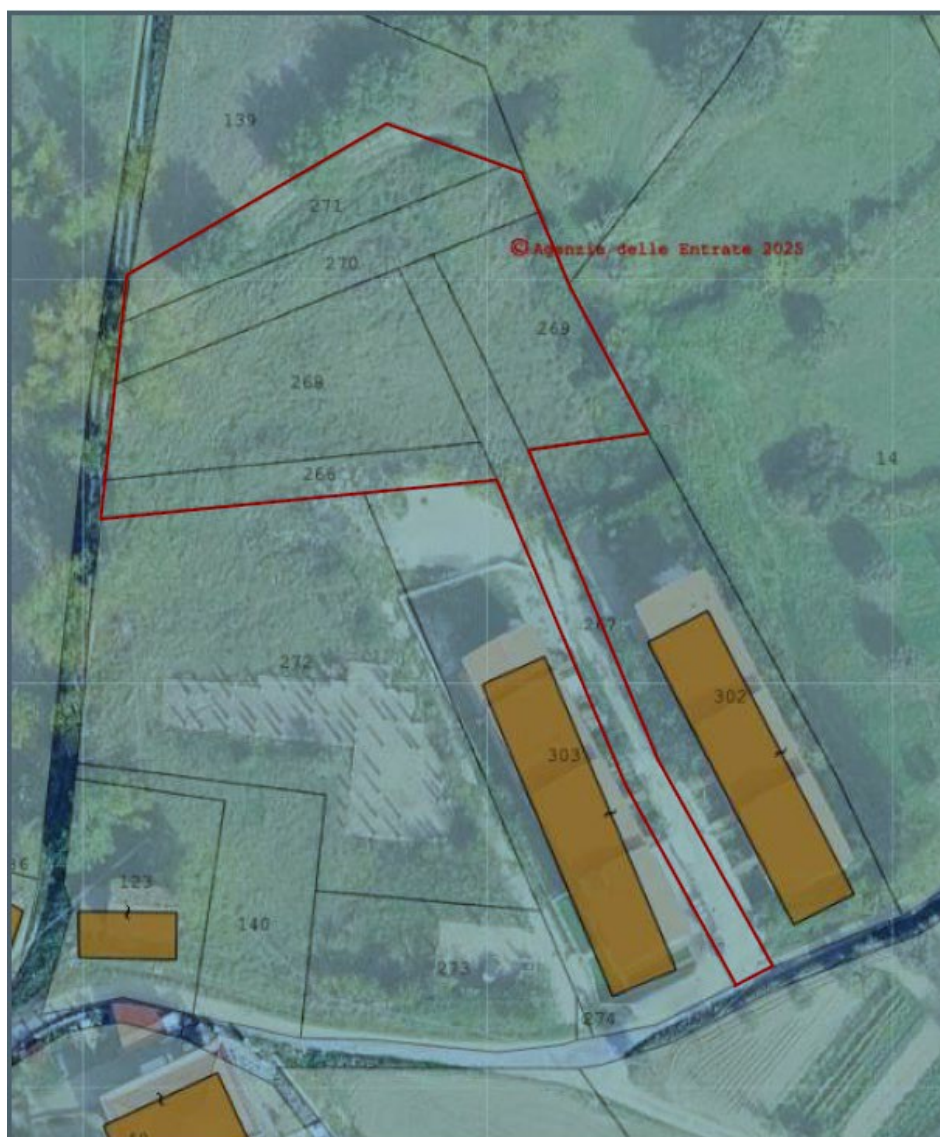
Figura 7: Terreni oggetto di vendita.

La delimitazione dei terreni effettivamente acquisiti all'attivo fallimentare è riportata in figura 7. Tali terreni

sono funzionali al completamento della lottizzazione per la realizzazione della viabilità (la p.lla 267 è una strada a servizio anche dell'edificio costruito sulla p.lla 303 di altri proprietari), dei sottoservizi (fognature, impianto di illuminazione esterno ecc.) e delle aree a parcheggio. In tale situazione non è possibile ipotizzare di formare più lotti per la una vendita composti dalle singole particelle. Bisogna pertanto considerare i terreni e i fabbricati nel loro insieme formando un unico lotto per la vendita.

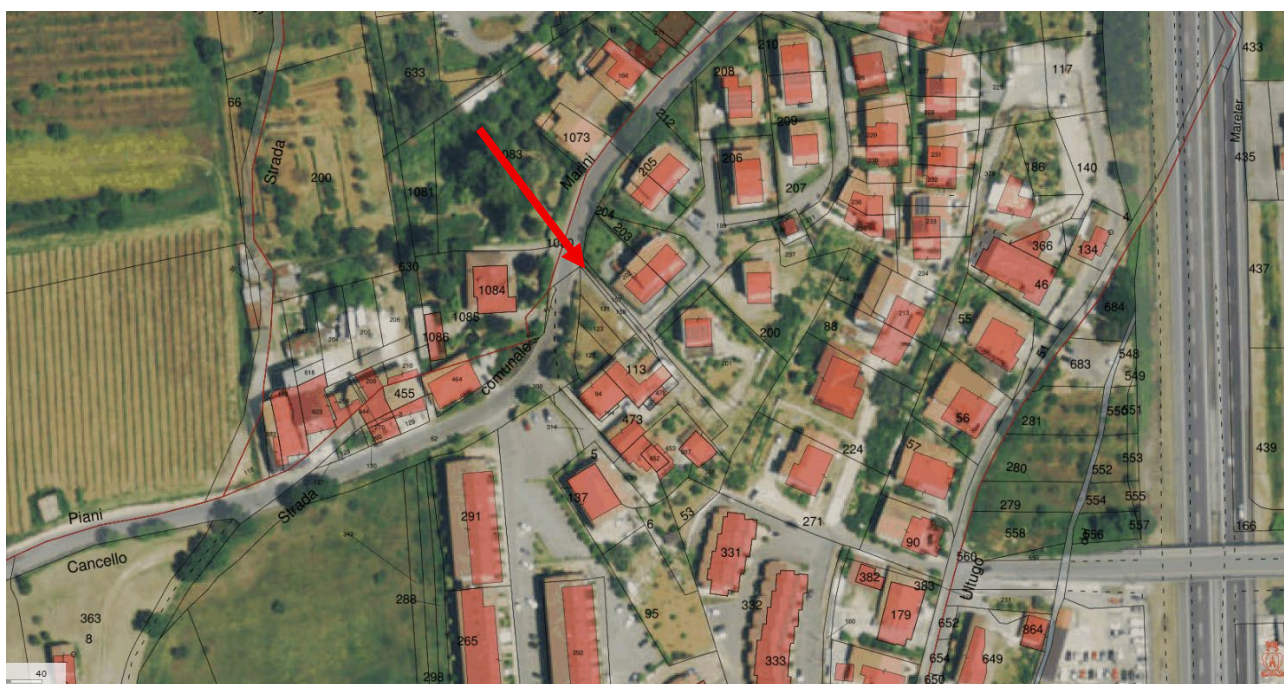
Figura 9: Individuazione delle particelle Fig. 11 n. 157 e 158.

Le particelle del Fig. 11 nn. 157 e 158 (cfr. fig. 9) sono oggi occupate da strade di viabilità comunale probabilmente aree residue di lottizzazione. Tali terreni sono privi, di fatto, di interesse commerciale, per cui si ritiene non utile, per la procedura, acquisirli all'attivo del fallimento.

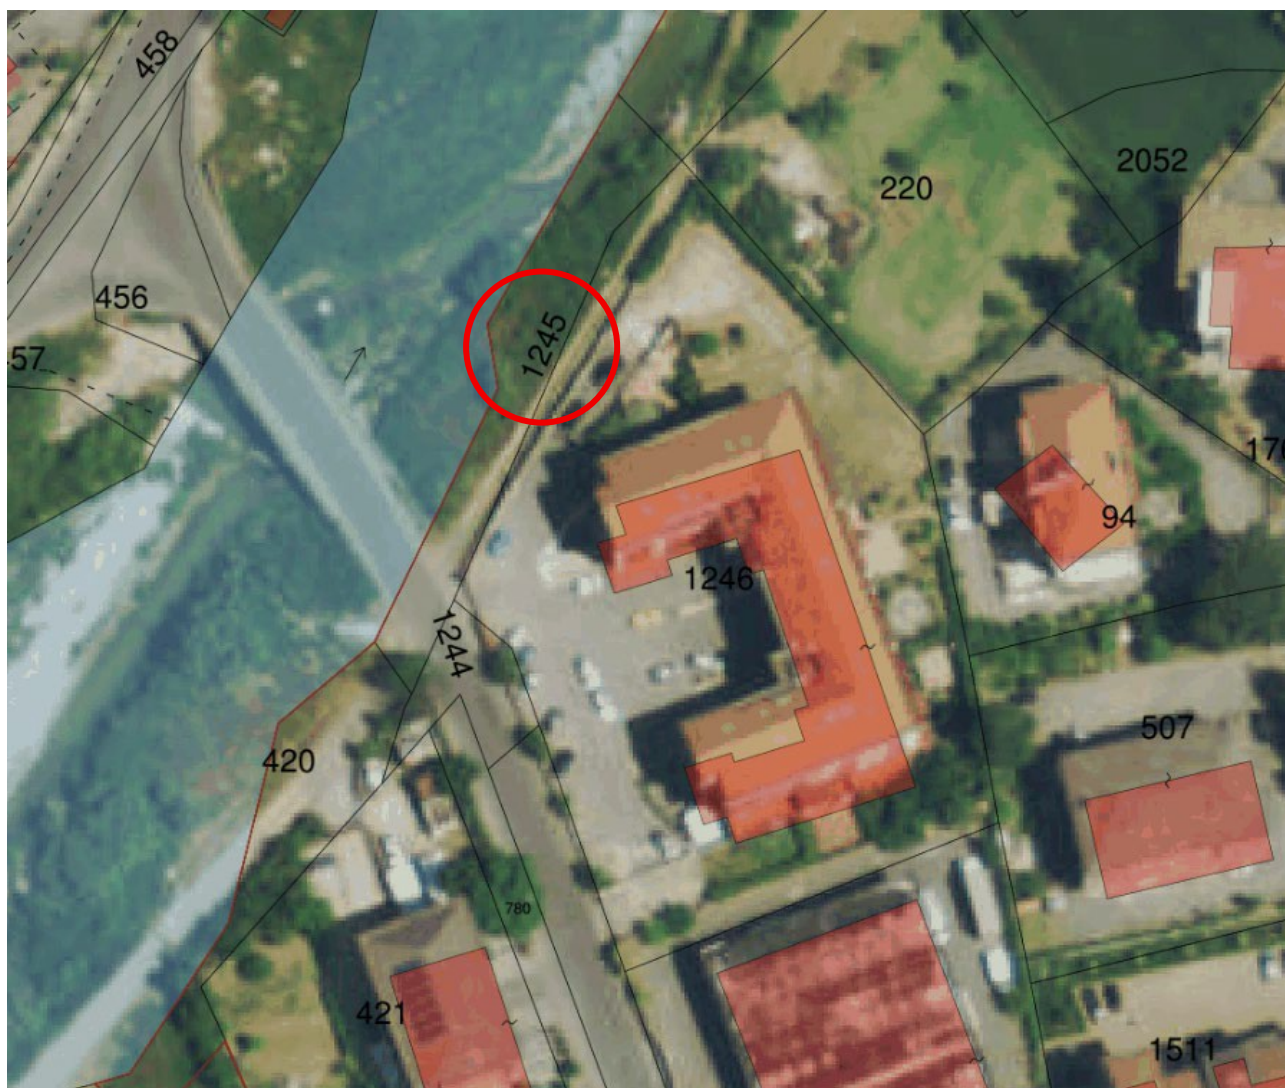
Figura 10: Individuazione terreno in comune di Rende Fg. 11 P.lla 1245.

La particella in comune di Rende individuata al fg. 37 n. 1254 è un'area residuale in parte occupata da strade e in parte dall'argine del fiume Surdo (cfr. fig. 10) per il quale costituisce area ripariale. Tale bene è da ritenersi privo di reale interesse commerciale per cui non si ritiene per cui si ritiene non utile, per la procedura, acquisirli all'attivo del fallimento.

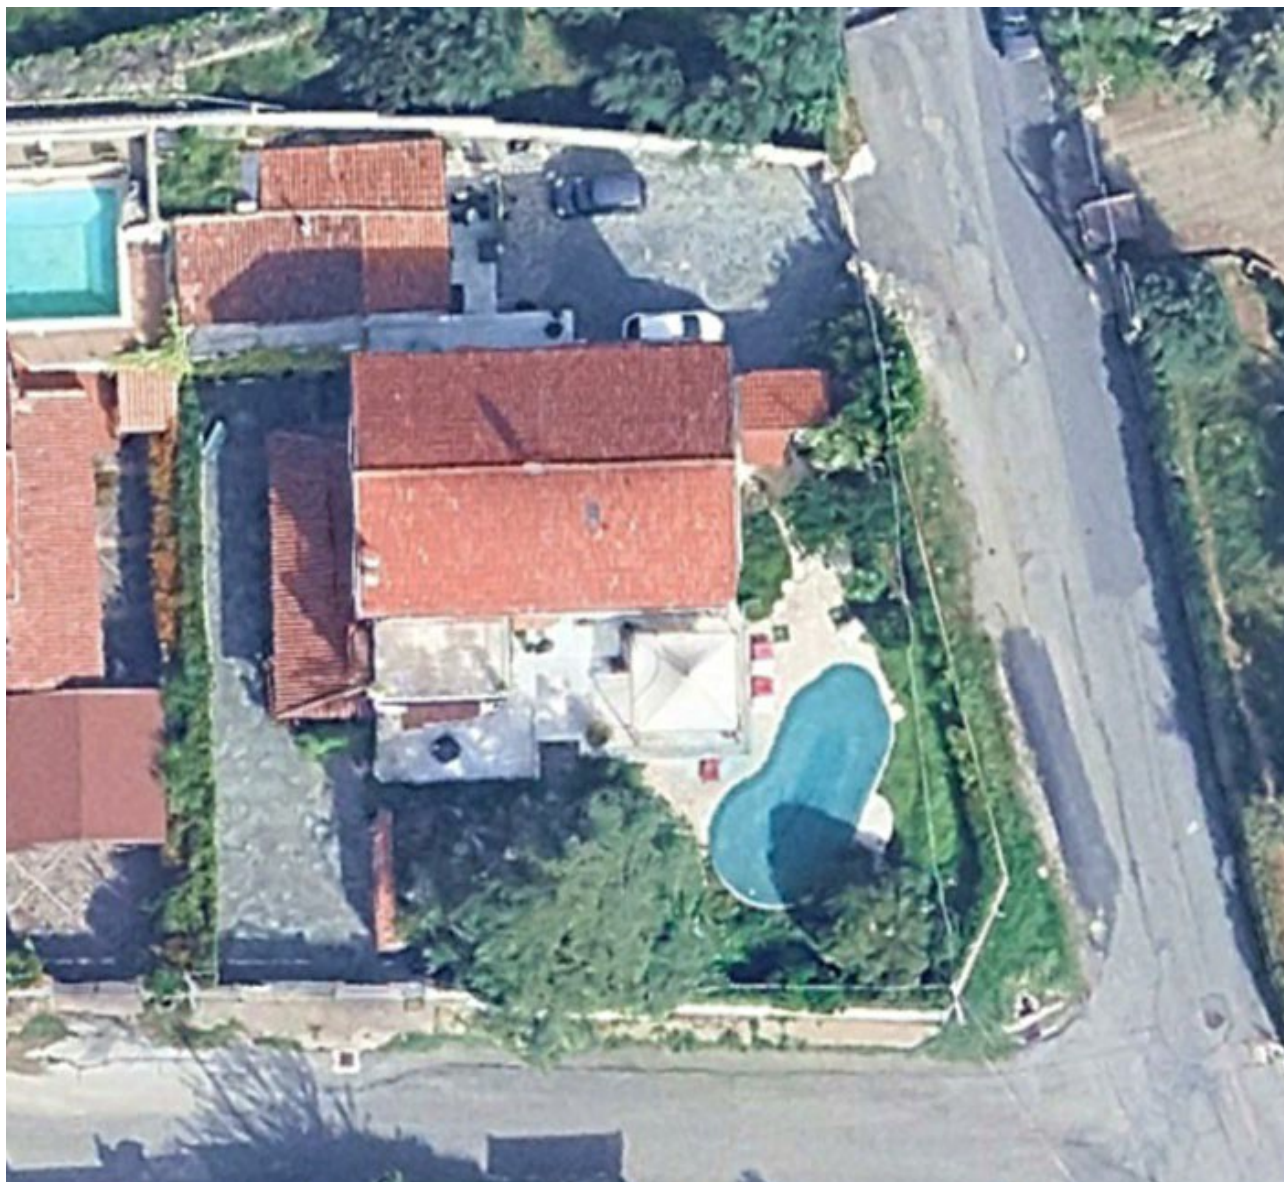
Figura 12: Foto satellitare Google Earth - Via Pietro Micca angolo Via Boccaccio.
