**TRIBUNALE DI CROTONE**  
CANCELLERIA DELLE ESECUZIONI IMMOBILIARI

**ESECUZIONE FORZATA**  
**R.G.E. N. 79/2024**

**ELABORATO PERITALE**

**LOTTO N 1: N.1 CIVILE ABITAZIONE: sita nel Comune di Cutro via Palermo n.20, P. 2.**

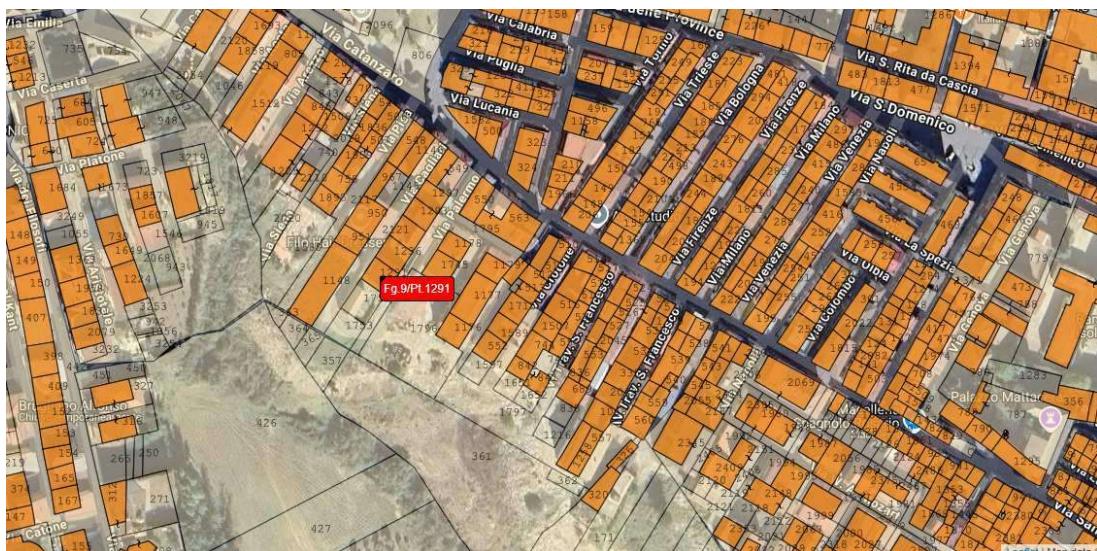
Identificazione immobile.

N. 1 CIVILE ABITAZIONE sita in Cutro (Kr), via Palermo n.20, piano 2.

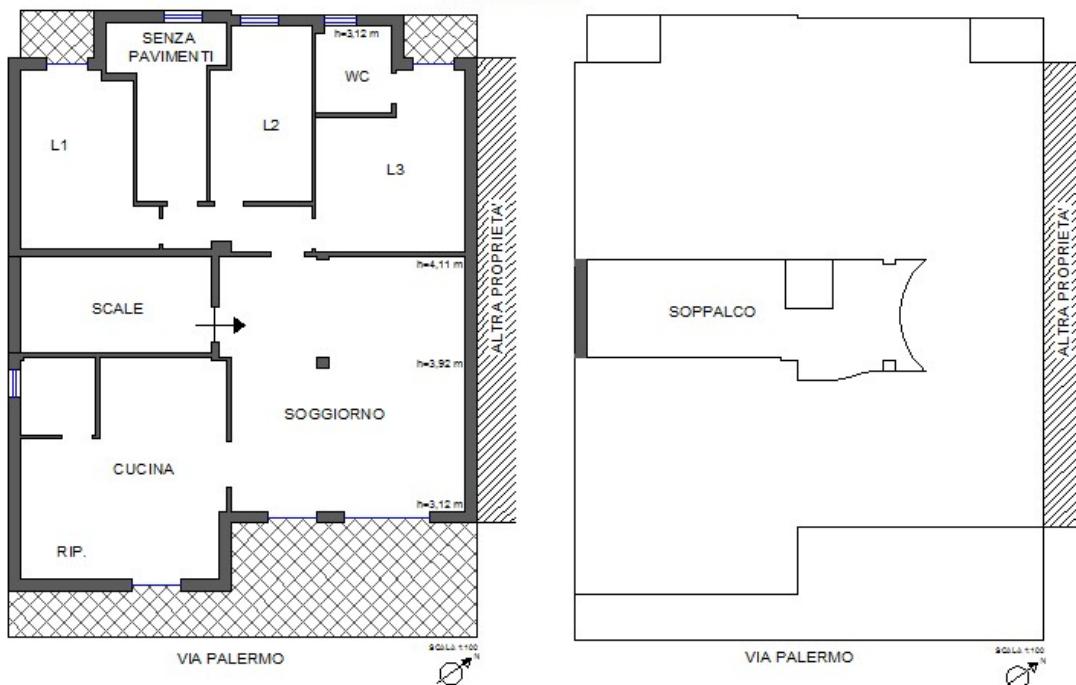
(Allegato n. 3– Planimetria LOTTO N.1- distribuzione funzionale interna)

E' dotato di impianto elettrico sottotraccia con contatore elettrico in comune con l'immobile ubicato al piano primo ed è collegato alla rete fognante comunale. Gli infissi interni sono in alluminio del tipo a battente, mentre quelli esterni sono del tipo avvolgibile in PVC. La pavimentazione è in gres porcellanato così come le rifiniture dei servizi igienici. È composto da: soggiorno con camino, cucina abitabile con ripostiglio, due camere da letto di cui una dotata di bagno e una camera priva di pavimentazione, veranda e due balconcini.

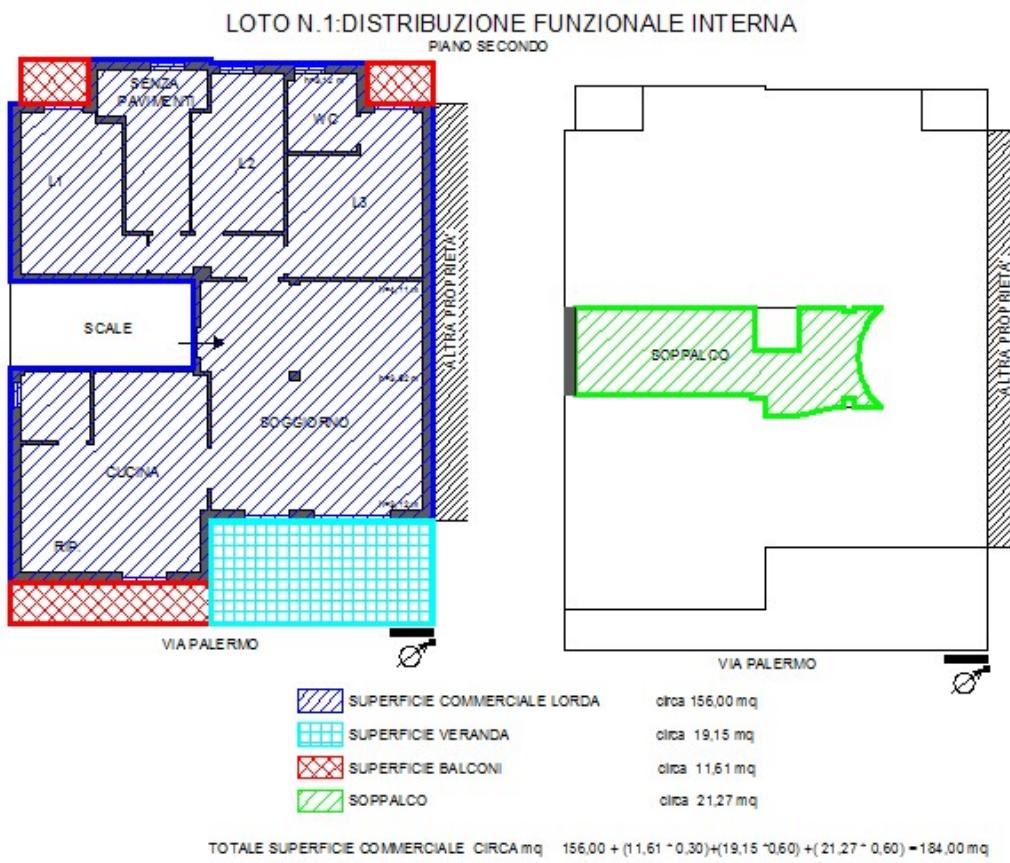
**Lo stato d'uso e di conservazione** risulta essere discreto.

**Le finiture** sono di buona qualità così come i materiali utilizzati.

Le pareti sono tinteggiate con pittura lavabile, i pavimenti interni sono in gres porcellanato, gli infissi interni sono in alluminio del tipo a battente mentre quelli esterni del tipo avvolgibile in PVC.
