# **TRIBUNALE DI CROTONE**

**PROCEDIMENTO N. 12/2025 R.G.E.I.**

## **PERIZIA DI STIMA IMMOBILIARE**

Oggetto di valutazione è una villetta monofamiliare ad un solo livello, dalle gradevoli forme architettoniche, realizzata su un lotto di terreno di superficie catastale mq 550 ubicato in loc. Margherita, a nord di Crotone, zona verso le quali sono rivolte le direttrici di espansione urbanistica della città, dal cui centro dista circa 8 chilometri.

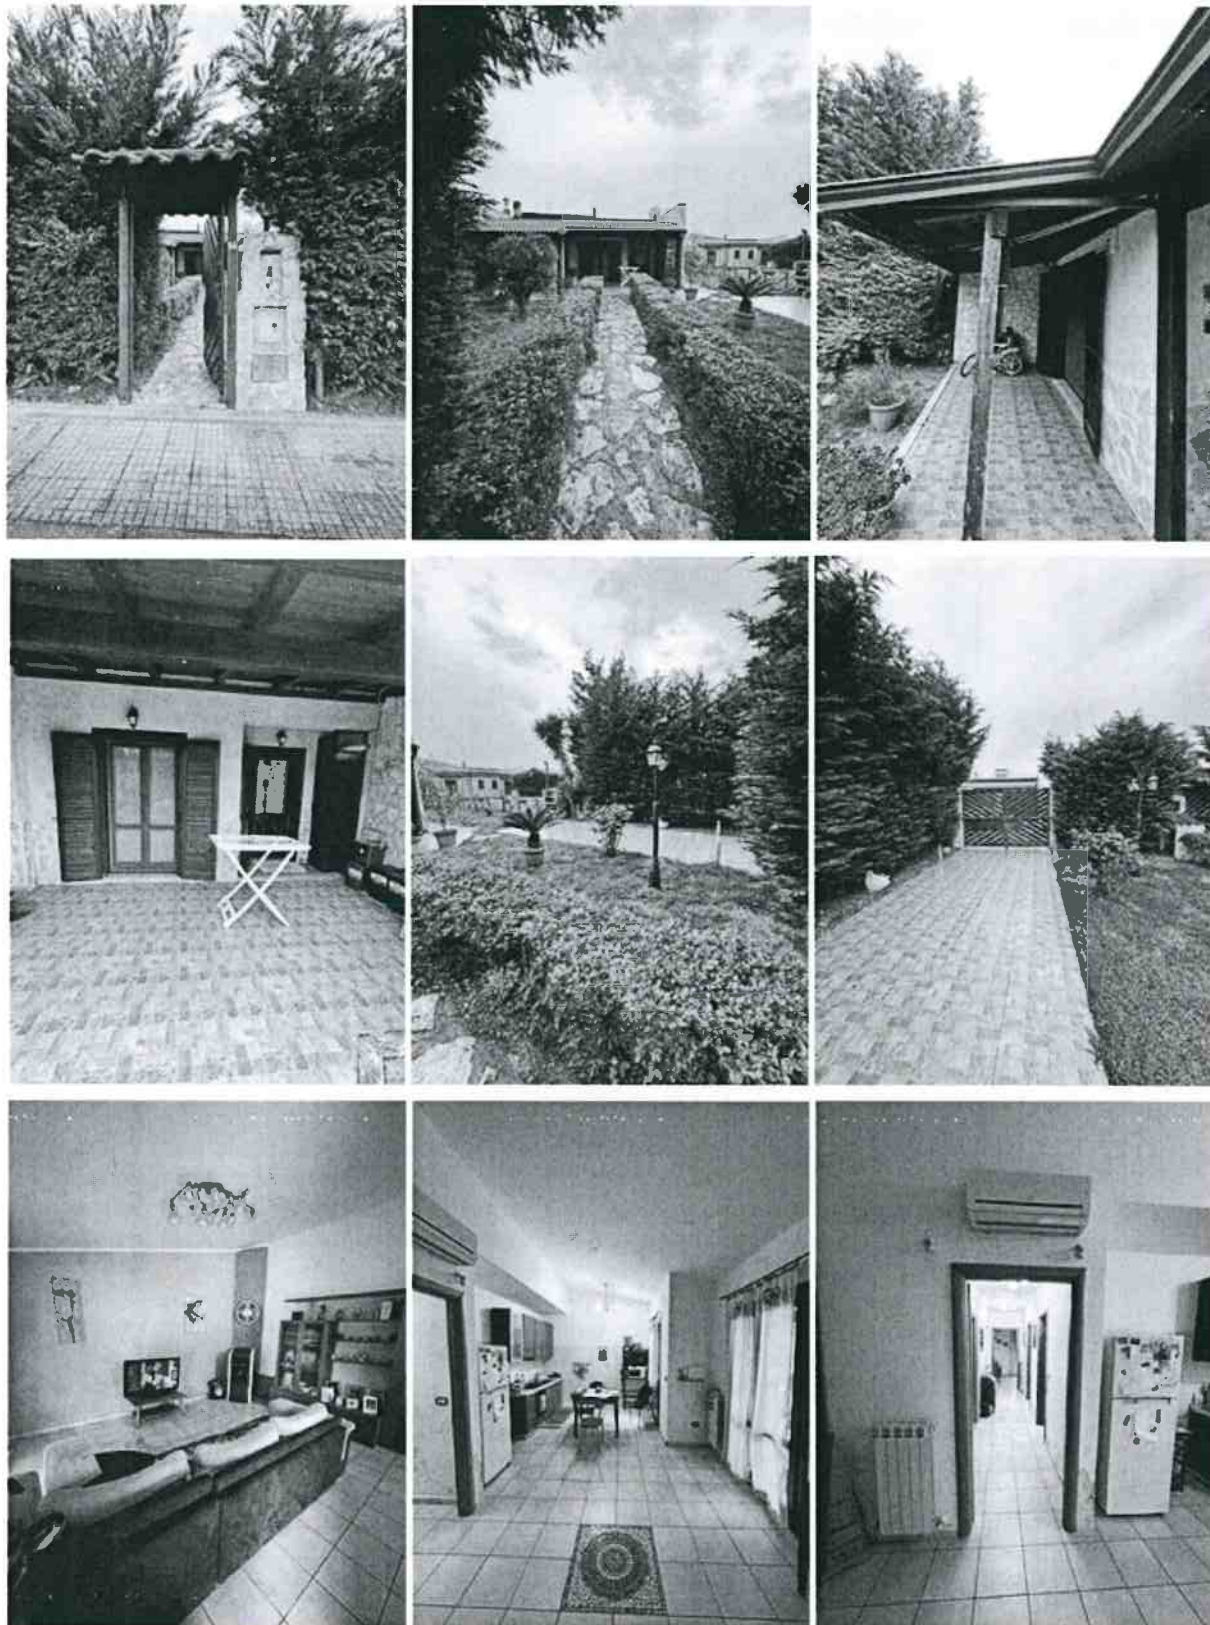
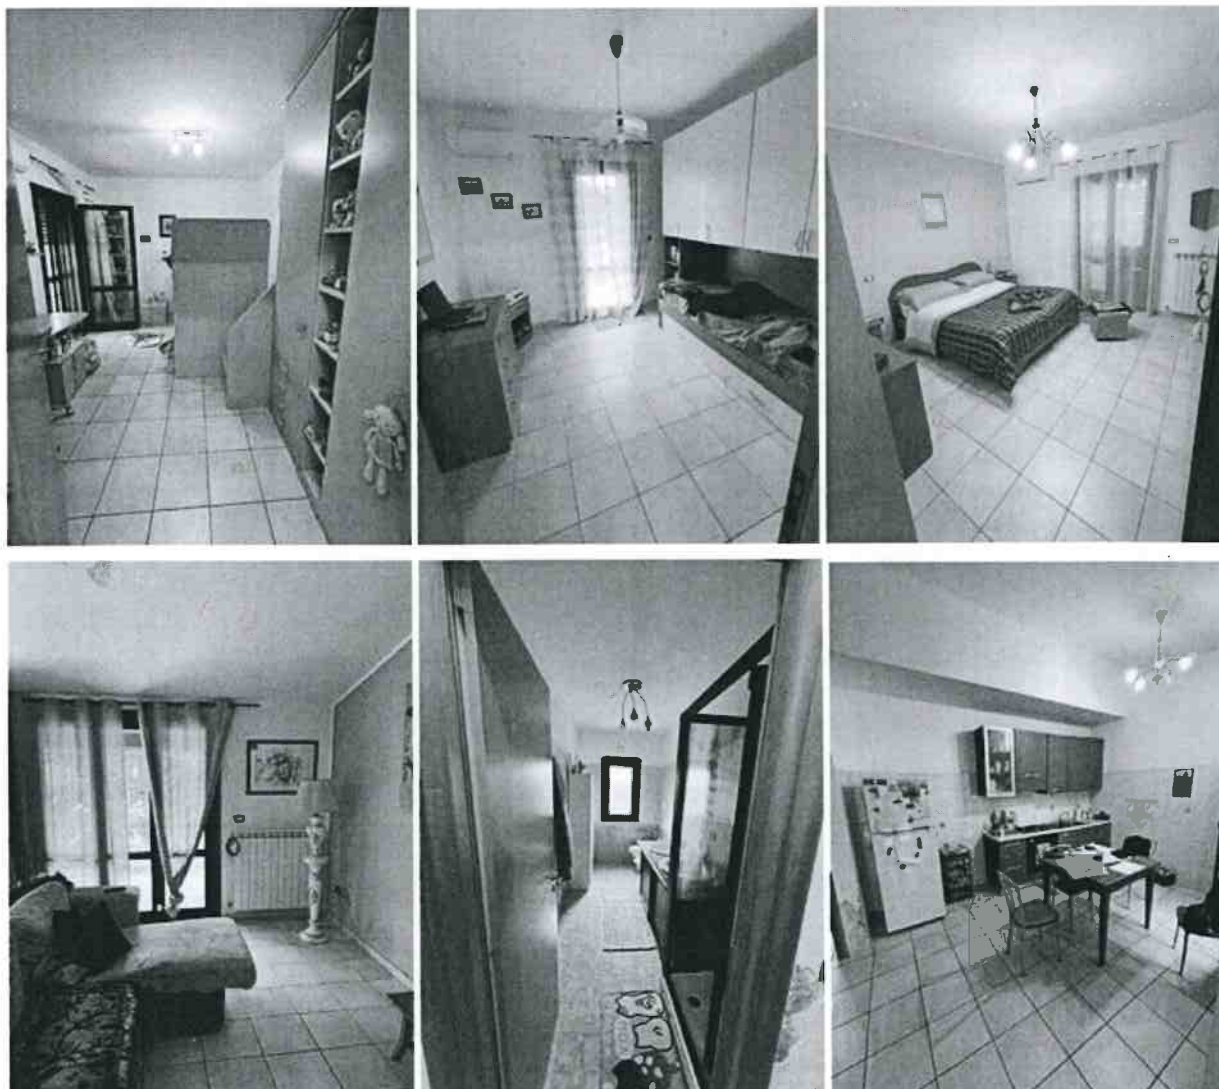
Caratteristiche costruttive: copertura a falde con sovrastanti tegole (sulle quali è stato installato un impianto fotovoltaico), struttura portante in c.a., prospetti in parte intonacati e tinteggiati e per altra parte rivestiti in pietra a facciavista; l'accesso all'interno avviene dal portico tramite un portoncino blindato, oppure, direttamente, dai serramenti esterni in legno, con vetrocamera, protetti da persiane, che collegano il salotto all'ampio porticato, quest'ultimo realizzato con strutture in legno e copertura in coppi; il giardino che circonda l'edificio è delimitato da una recinzione in legno e rete metallica ed al suo interno contiene un'area a parcheggio e vari camminamenti, delimitati da cordoli in mattoni pieni o in cemento e pavimentati con pietra o piastrelle in grès.
